CITTA' DI TORINO

**PROGETTO DEFINITIVO DI
MANUTENZIONE STRAORDINARIA DIFFUSA CIRCOSCRIZIONI 1-10 - 2011**

**RELAZIONE GENERALE
QUADRO ECONOMICO**

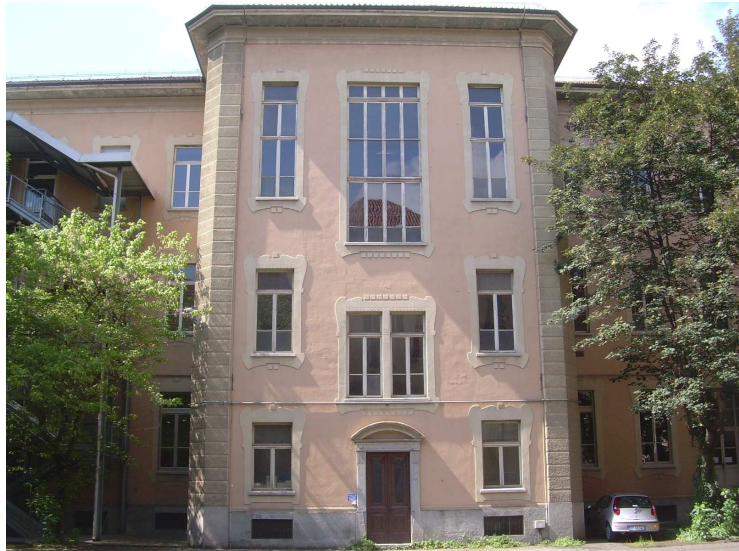
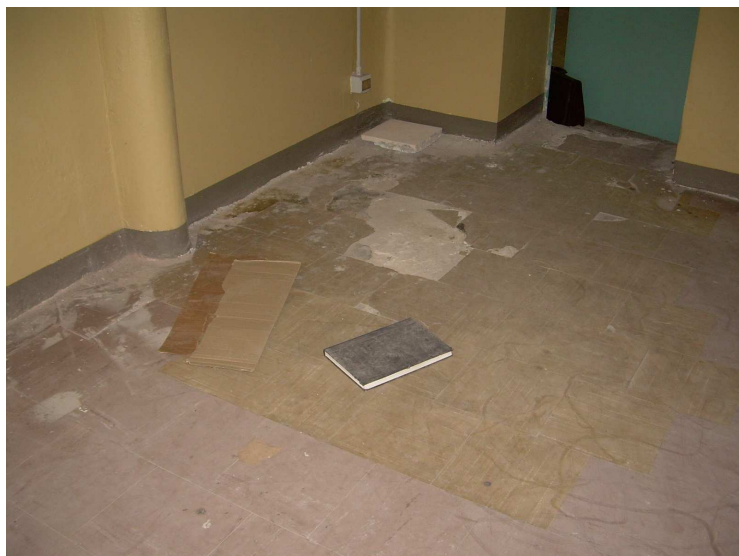
- **Via Bertolotti 10** . Centro Civico della Circoscrizione 1:

Sono stati recentemente sostituiti i serramenti obsoleti lato via. Non è stato possibile sostituire tutti i serramenti per la disponibilità limitata di fondi. Rimangono ancora da sostituire i serramenti lato cortile, ma soprattutto la vetrata dello scalone centrale tra il secondo e primo piano risulta in pessime condizioni e costituisce un probabile rischio di caduta vetri.

Inoltre nel piano seminterrato sono presenti tre locali con pavimentazione costituita da linoleum contenente amianto "crisolito" in cattive condizioni, che ne impedisce di fatto l'utilizzo.

d'onore prende luce dal cortile tramite grandi vetrate, che presentano una criticità dovuta alla deformazione dei telai dei serramenti che potrebbero consentire la caduta delle vetrate.

Nel piano interrato tre locali sono dotati di pavimentazioni in linoleum contenente amianto crisolito in cattive condizioni e quindi sono state interdette all'utilizzo.

A fronte delle criticità sopradescritte è stata prevista la sostituzione dei serramenti dello scalone sulla facciata che prospetta sul cortile e la bonifica dei locali interrati dalla presenza di materiali in amianto.

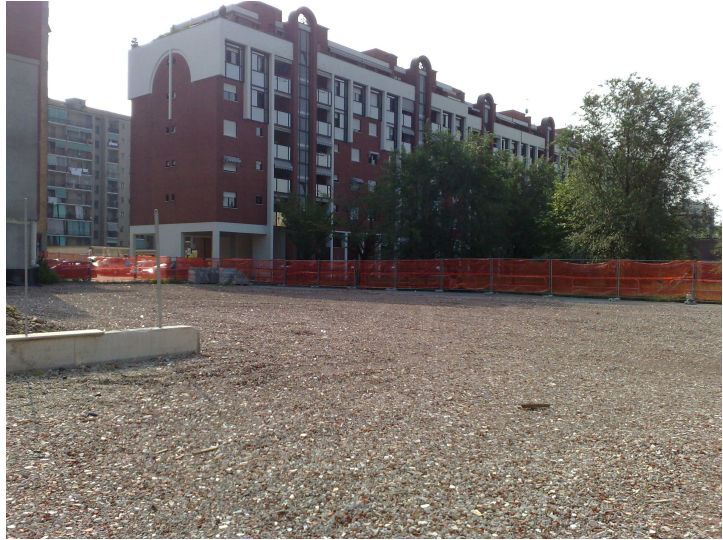
- **Via Stradella 192**

E' stato demolito un capannone che, seppur non fosse utilizzato e ritenuto pericolante, costituiva materiale impedimento all'area interna del complesso.

L'area così svuotata (vedi fotografia a lato) non ha più una delimitazione formale ed è facilmente violabile nel suo spazio interno.

Nell'ambito dell'area assegnata al Centro civico è stato demolito un capannone che, seppur non fosse utilizzato e ritenuto pericolante, costituiva materiale impedimento all'area interna del complesso. L'area così svuotata non ha più una delimitazione formale ed è facilmente violabile nel suo spazio interno, perciò su richiesta della Circoscrizione è stata prevista la realizzazione di una recinzione uguale a quella esistente.

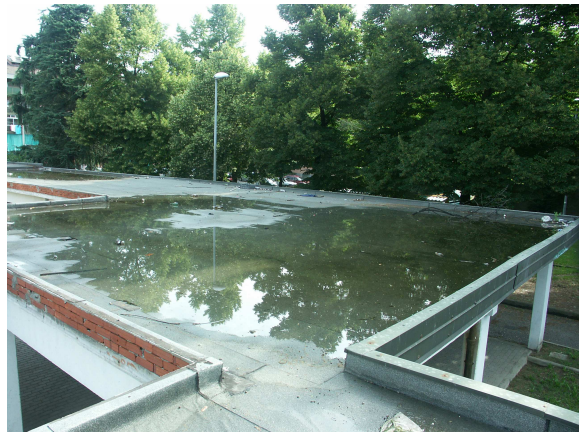
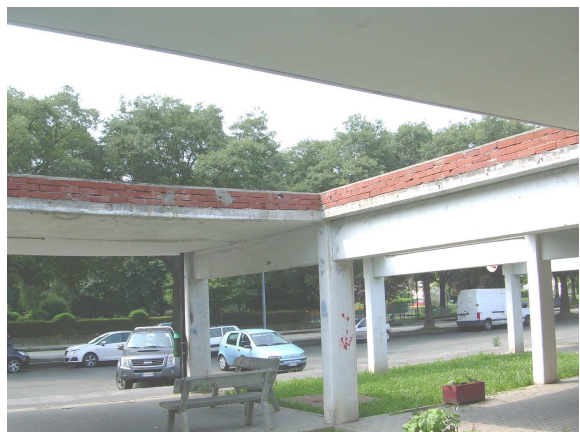
- **Via Anglesio 25**

E' una struttura prefabbricata che comprende negozi ora vuoti, un centro d'incontro e l'ambulatorio ASL.

Verso i lati est e sud è presente un esteso porticato costituito da pilastri e travi prefabbricate che sorreggono una soletta formata da "predalles", che per effetto della prolungata esposizione alle infiltrazioni hanno subito un degrado delle armature tale da provocare una notevole freccia, rilevabile in mezz'ora alla luce delle stesse.

Per riportare in sicurezza la struttura è necessario attivare una procedura di consolidamento delle predalles con il sistema del "beton plaque" ovvero agendo all'intradosso delle predalles con l'applicazione di rinforzi metallici.

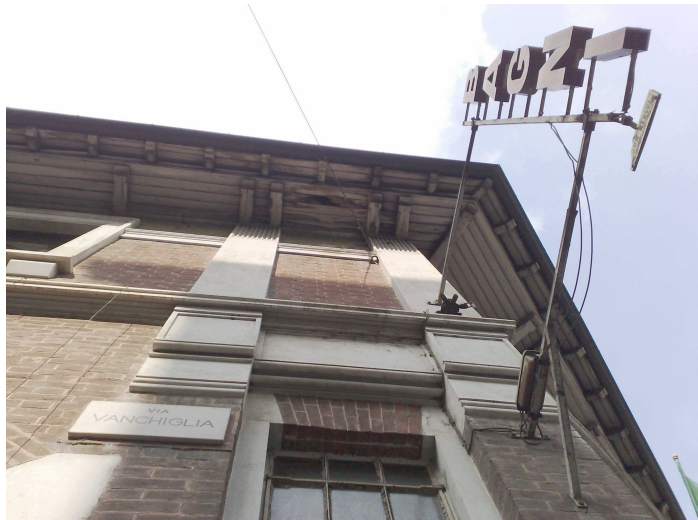
- **C.so Regina Margherita 33**

Bagni Pubblici e sede della Protezione Civile: Tetti piani con impermeabilizzazione ammalorata e vistose infiltrazioni d'acqua con conseguente deterioramento delle strutture. La copertura in tegole marsigliesi del volume centrale presenta problemi di tenuta all'acqua e si possono notare diverse tavole

lesionate della parte in aggetto prospiciente il marciapiede (vedi fotografia a lato), con pericolo di distacco e caduta.

La copertura è stata ripassata con interventi di manutenzione ordinaria limitati. E' perciò necessario intervenire con una straordinaria mirata, facendo uso di ponteggi e particolari accorgimenti per eliminare le infiltrazioni esistenti.

La copertura nonostante più interventi mirati di manutenzione ordinaria, presenta diffuse infiltrazioni, è previsto perciò il ripassamento del manto di copertura con ricerca delle infiltrazioni. E' altresì previsto il rifacimento dell'impermeabilizzazione dei tetti piani e posa di pavimento galleggiante.

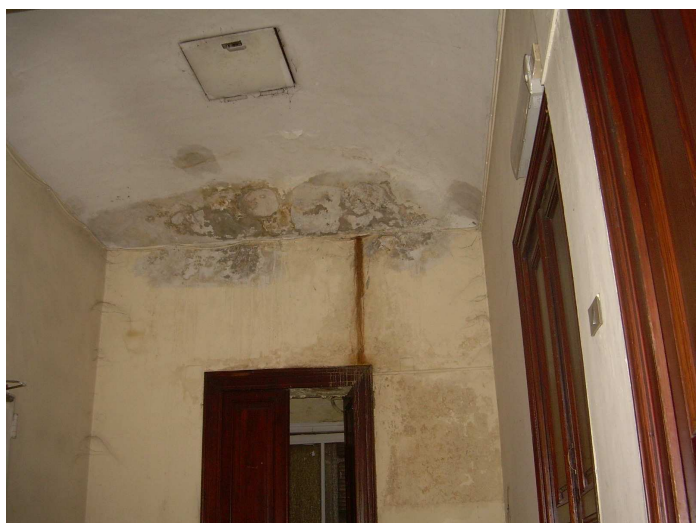
- **C.so Casale 212**

Centro d'Incontro: la copertura è in condizioni pessime, sono stati fatti alcuni interventi minimali di manutenzione ordinaria per riparare le parti più ammalorate, ma continuano ad esserci vistose perdite, in particolare dalla copertura del volume a due piani.

La copertura rimaneggiata più volte con interventi mirati di manutenzione ordinaria, è in cattive condizioni, è stato previsto perciò il rifacimento sia della copertura del salone che dell'edificio a due piani fuori terra lato C.so Casale. E' altresì previsto il rifacimento

dell'impermeabilizzazione dei due tetti piani.

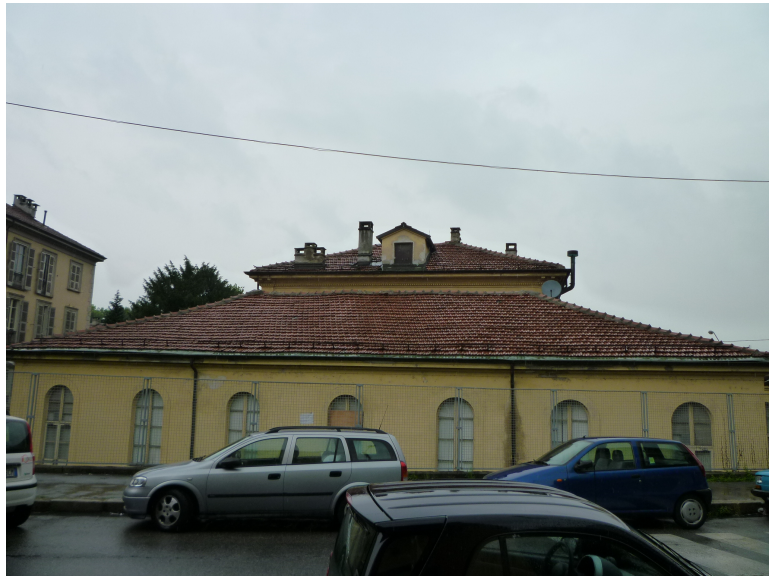
La copertura del salone non è

complanare per effetto del deterioramento della piccola orditura. I tetti piani sono impermeabilizzati con membrane impermeabili bituminose, ormai funzionanti al 40%. Inoltre la mancanza di materiale isolante permette un disperdimento ingente di calore.

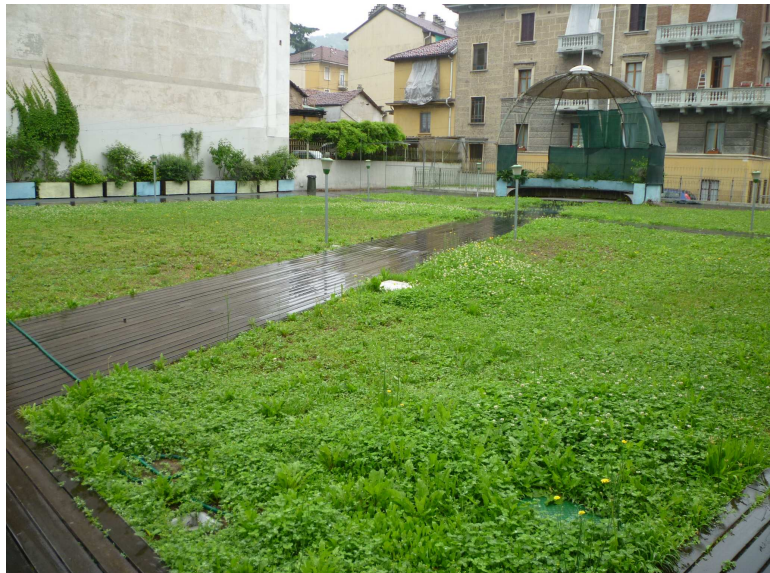
- **C.so Sicilia 53**

La copertura dell'autorimessa interrata è stata progettata a verde, disposto in 4 vasche e camminamenti in tavole di legno che convergono in un gazebo. Sono presenti numerose infiltrazioni dovute certamente alla diminuita efficacia del manto impermeabile.

La copertura dell'autorimessa sottostante presenta numerose infiltrazioni, è prevista perciò la sostituzione del manto impermeabile esistente e la realizzazione di adeguati scarichi per ogni vasca del giardino.

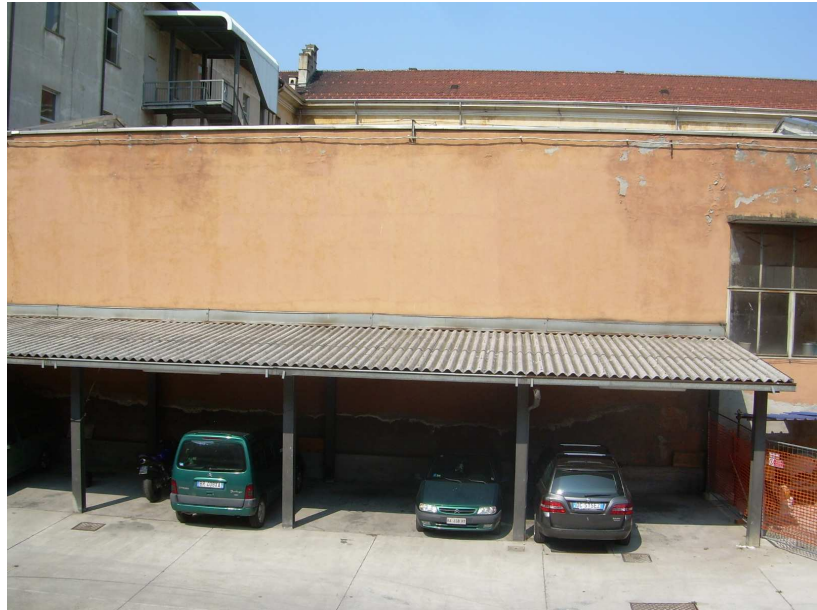
- **Via Corradino 5**

E' presente una tettoia costituita da lastre ondulate in fibrocemento con la parte esposta che comincia a degradarsi. Anche la torre di esercitazione ha una parte riparata da una piccola tettoia in fibrocemento, contenente amianto.

Insistono nel cortile e sulla sommità della torre di manovra due coperture in fibrocemento contenenti amianto crisolito, che in alcuni punti comincia a deteriorarsi, è perciò necessario provvedere alla bonifica delle coperture con la sostituzione utilizzando lamiere grecate antirombo.
