# CITTÀ DI TORINO

## **INTERVENTI URGENTI SU SCARPATE E SEDIMI STRADE COLLINARI LOTTO 5**

**PROGETTO :  
DEFINITIVO**

**Relazione tecnico illustrativa  
economica**

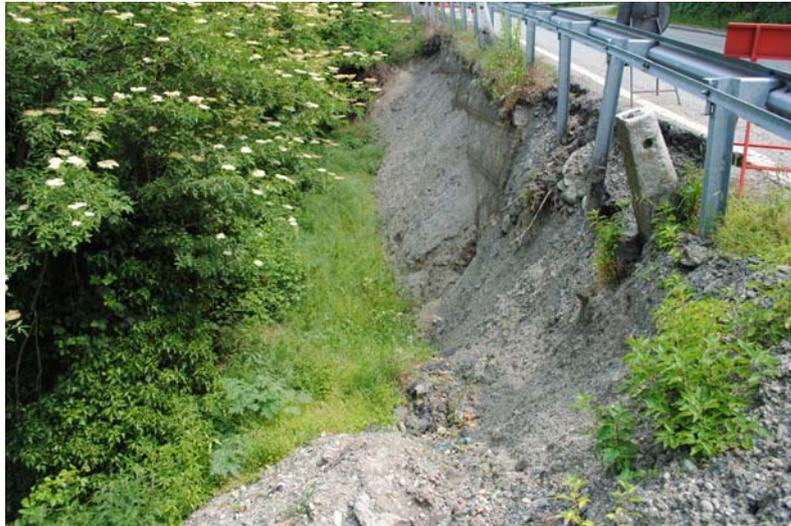
### **1. Strada Superga 164 pressi curva**

Successivamente alle precipitazioni del marzo 2011 si è verificato, lungo un fronte di circa 20 metri, lo scivolamento verso valle del terreno di riporto antistante il muro di sostegno del ciglio stradale.

Tale distacco ha messo a nudo il paramento del muro di sottoscampa per circa 4 metri di altezza e ha portato alla luce la fondazione del muro stesso.

L'acqua ruscellante sulla strada si è anche riversata nella zona terminale del muro erodendo la scarpata naturale per un tratto di circa 2,00 metri. Questa nicchia è poco visibile dalla strada, ma è preoccupante per la verticalità dell'erosione.

Il masso terroso presente davanti al muro in ciottoli e corsi di mattoni è stato riportato probabilmente per riprodurre la morfologia naturale del pendio ma la copiosa quantità d'acqua l'ha fatto scivolare a valle. A 550 metri di distanza più a valle si è verificato lo stesso fenomeno con un abbassamento di circa 1,5 m. Movimenti così repentini e profondi, le cui cause non sono completamente chiare, comportano l'adozione di interventi preventivi, pertanto, per scongiurare ulteriori movimenti improvvisi e per proteggere dai sovraccarichi stradali il vecchio muro di contenimento in pietra e corsi di mattoni, si intende realizzare una paratia di micropali e tiranti di lunghezza pari a 22,00 metri.

La paratia sarà costituita da una doppia fila di micropali lunghi 7,50m, di diametro 190mm dotati di armatura tubolare in acciaio di diametro 114,3 mm, spessore 8 mm e disposti a quinconce, ad interasse di 1,00 m, distanza fra le due file pari a 0,40 m, collegati in testa da una trave in cemento armato lunga 22,00 m e la cui sezione misura 0,80 m x 0,60 m ancorata trasversalmente al terreno mediante una serie di tiranti passivi lunghi 15,00 m e posti ad interasse di 5,00 m, con diametro delle barre pari a 26,5 mm, diametro di perforazione di 15cm e inclinazione di 45°. I tiranti passivi saranno realizzati con barre del tipo DIWIDAG 950/1050.

- lunghezza complessiva dell'opera	mt	22
- altezza cordolo in c.a.	mt	0,60
- larghezza cordolo in c.a	mt	0,80
- lunghezza micropali diametro 190 mm	ml	7,50
- armatura micropali: diametro	mm	114,3
- spessore	mm	8
- peso	kg/ ml	22,29
- interasse micropali	1,00m su due file (a quinconce)	
- distanza tra le file	ml	0,4
- lunghezza tiranti tipo barre Dywidag	ml	15,00
- spessore della barra	mm	26,5
- interasse tiranti	mt	5
- inclinazione		45°

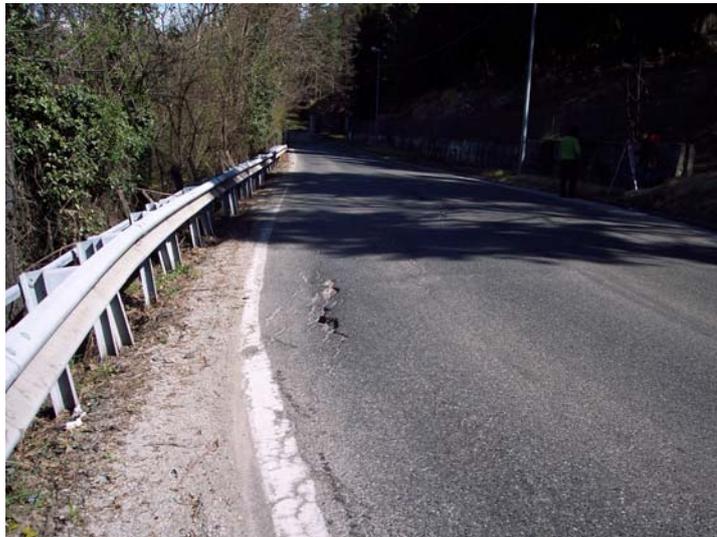
## 2. Strada comunale di Pecetto pressi civ.218/a

Al termine dell'inverno 2008-2009 si è notato un cedimento del ciglio di valle, lungo circa 15 m, nel tratto di strada Pecetto ubicato a circa 60m a valle del civico 218. La fessurazione sulla strada è parallela al senso di percorrenza ed il cedimento registrato ha una profondità variabile tra i 15 e i 18 cm. La Città è già intervenuta sigillando le lesioni e ricaricando con asfalto la zona maggiormente ceduta. Dalla inclinazione dei piedritti del guard rail (vedi foto superiore) si intuisce che lo strato profondo si è spostato meno di quello superficiale, pertanto la fluidificazione ha interessato probabilmente lo strato più superficiale del terreno su cui è fondata la strada.

La scarpa a valle non è molto accentuata, la pendenza si attesta mediamente attorno al 40% (21°). Pertanto, per consentire un miglior inserimento ambientale, e un sensibile risparmio nella spesa, in questo caso il consolidamento viene effettuato con terre rinforzate per circa 25 m di lunghezza.

Nella parte in cui il cedimento è maggiore, si intende realizzare la ricostruzione del pendio per una profondità di circa 4m, profondità in cui, secondo la relazione geologica, si trova il terreno più stabile. Tale ricostruzione di pendio è costituita da strati successivi di terre rinforzate ma con paramento esterno protetto da geogriglia armata e rivegetato tramite idrosemina.

In particolare per realizzare una **fondazione stradale con terre rinforzate** si eseguiranno le seguenti operazioni: rimozione dello strato di asfalto; scavo di circa 1 m; regolarizzazione e rullatura del fondo; stesa di telo di geotessile anticontaminante di polipropilene o poliestere lasciando l'eccedenza necessaria per il rimbocco; reinterro per circa 30cm col materiale precedentemente scavato previa verifica del fuso granulometrico ( gruppo terre A-1-a tab. AASHO 145/49) ed eventuale vagliatura e correzione, o provvista di idoneo materiale; rimbocco di circa 1m del tessuto; stesa di geogriglia in polipropilene per contenimento ed armatura strati di rilevato; reinterro per circa 30 cm col materiale precedentemente scavato previa correzione del fuso granulometrico; rimbocco di circa 1m della geogriglia; stesa di secondo strato di geogriglia, riempimento con misto granulare stabilizzato, rimbocco.

Laddove il cassonetto stradale non trova sponda naturale sul lato di valle, perché il pendio scosceso non lo permette, verrà realizzato il seguente tipo di intervento (scavo di circa 4 m e lunghezza di circa 14m):

**Ricostruzione di pendii** mediante manufatto di sezione a parallelogramma in terra rinforzata con geogriglie, con paramento esterno rivegetato, inclinato di 60°-65° rispetto all'orizzontale, costituito da strati formati da geogriglia d'armatura e riempimento con terre derivanti dallo scavo o fornite a piè d'opera, comunque con idonee caratteristiche geomeccaniche atte a garantire un angolo d'attrito interno minimo di 32°.

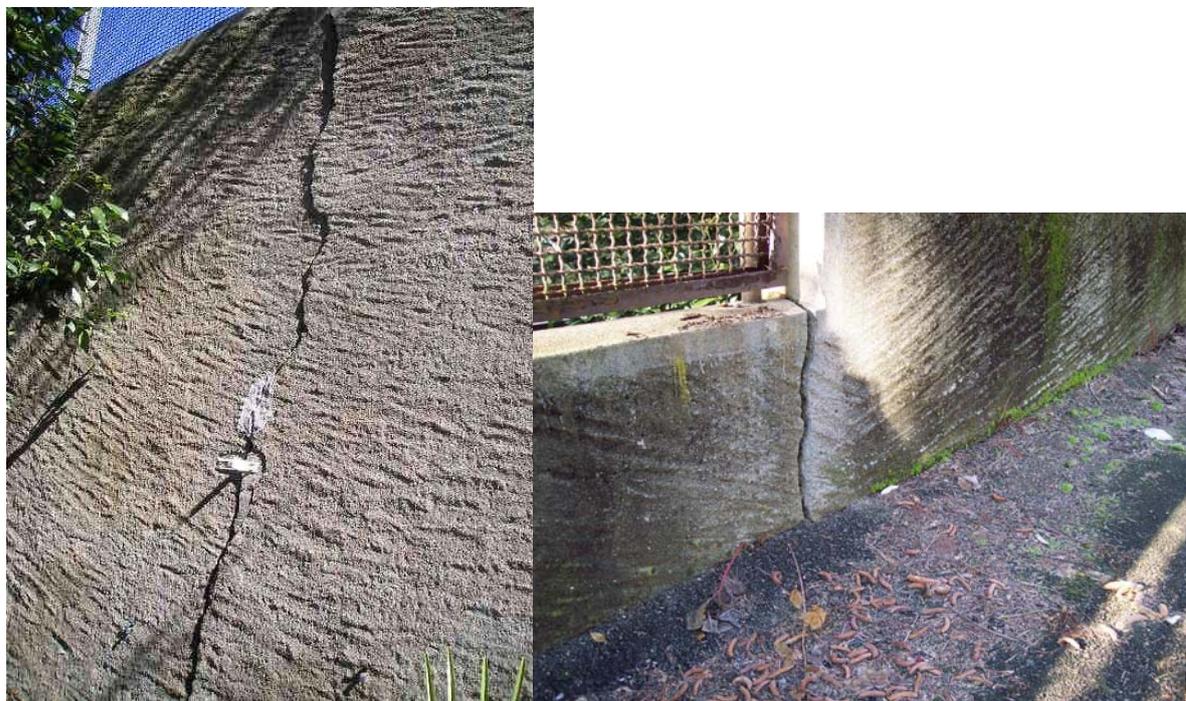
### 3.1. strada Val Pattonera 74bis (accesso da proprietà di via XXV Aprile 117)

Su segnalazione del proprietario, la Città viene a conoscenza della presenza di lesioni sul muro di contenimento della sede stradale di via Val Pattonera fronte civico 74 bis. Tali lesioni sono visibili sia dall'interno del cortile della proprietà privata che dalla strada stessa. Sono conseguenti a perdite dell'acquedotto riparate a più riprese: infatti le perdite sono cominciate prima del 2001 (data della prima lettura dei vetrini da parte della Città) e riparate definitivamente solo nel 2005. La mancanza di tempestività nella riparazione ha causato un accumulo eccessivo di acque a tergo del muro che, essendo sprovvisto di sistemi di drenaggio, ha subito la forte sovraspinta idraulica del terreno a tergo che ha causato le lesioni.

Per quanto non si rilevino segni di immediata pericolosità del muro in questione, l'ampiezza e l'estensione delle fessurazioni è tale rendere necessario il presente intervento preventivo.

Per evitare che future perdite dell'acquedotto o della fognatura, o anomale infiltrazioni delle acque meteoriche superficiali, possano alterare in modo fatale le condizioni di stabilità del muro, non più ottimali, si intendono attuare sono le seguenti opere:

- monitoraggio delle lesioni mediante il controllo periodico dei vetrini posizionati sulle stesse (operazione cominciata il 14 aprile 2001 dal settore Suolo Pubblico), integrazione dei vetrini mancanti;
- drenaggio delle acque eventualmente presenti a tergo muro mediante la realizzazione di 4 perforazioni lunghe 6 metri con inserimento di tubi dreno protetti da calza in tessuto, invio alla rete di raccolta delle acque drenate con realizzazione di idonea canalizzazione.

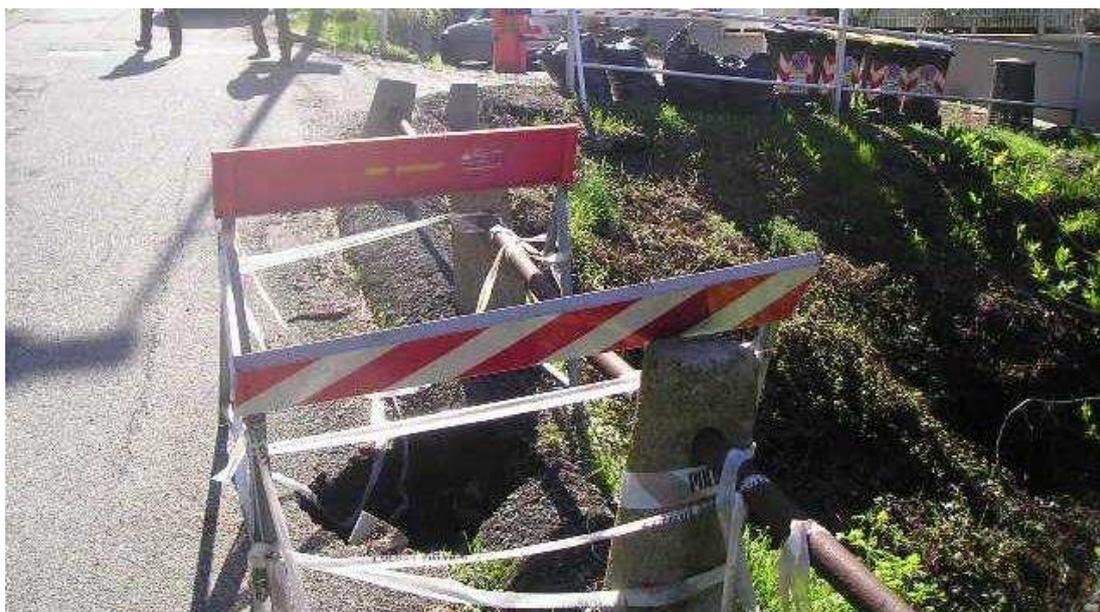
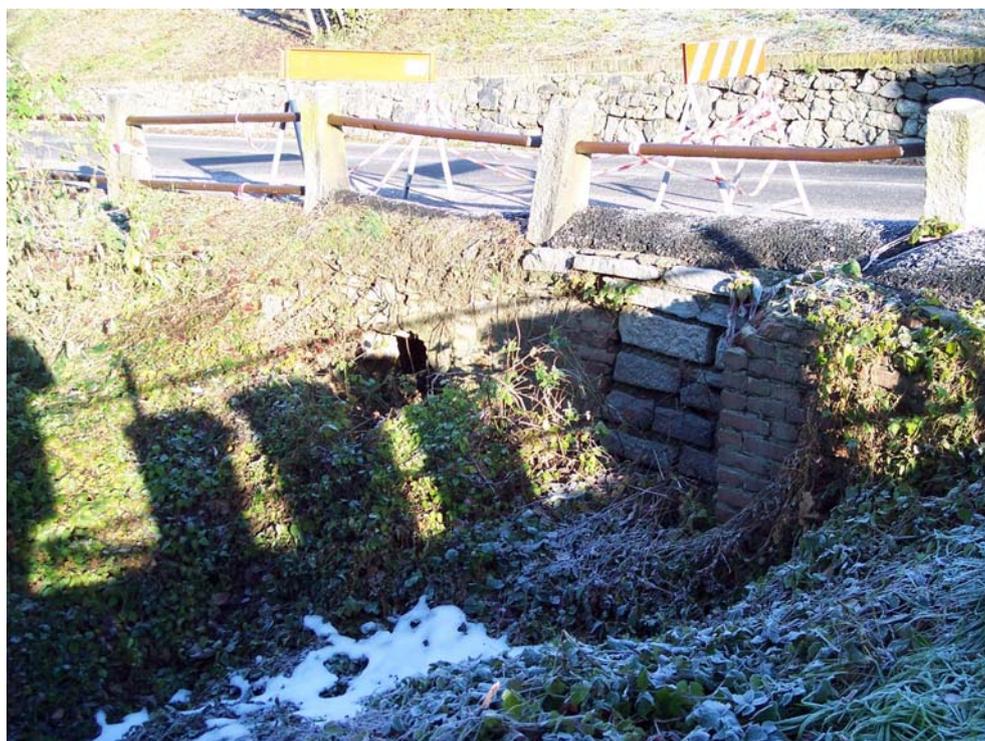
### 3.2. strada Val Pattonera 58

Si tratta di un cedimento del ciglio stradale di valle dovuto al cedimento della volta di una canalizzazione di acque bianche. La zona è anche l'inizio di un compluvio ormai utilizzato come fossato di scolo delle acque meteoriche. L'intervento consiste nella ricostruzione della canalizzazione e del paramento di sfocio in pietra. Tutta l'area del fossato e la sua scarpa deve essere ripulita dalle erbe infestanti.

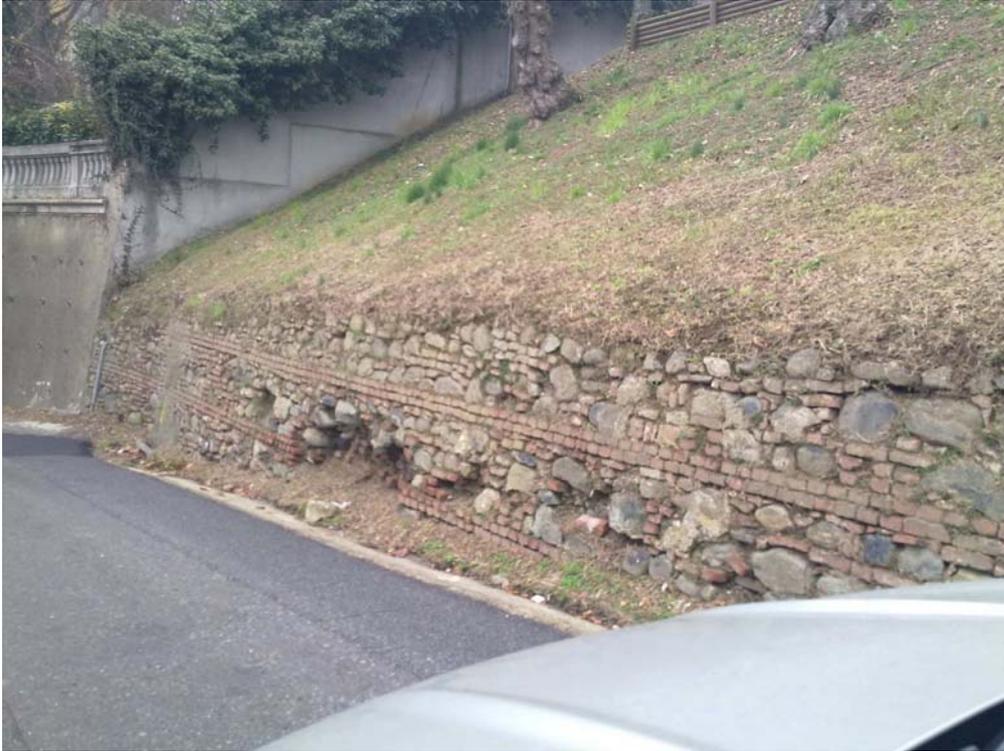
Poco più a valle verrà fatto anche un intervento di ricostruzione di una parte di muro controripa erosa.

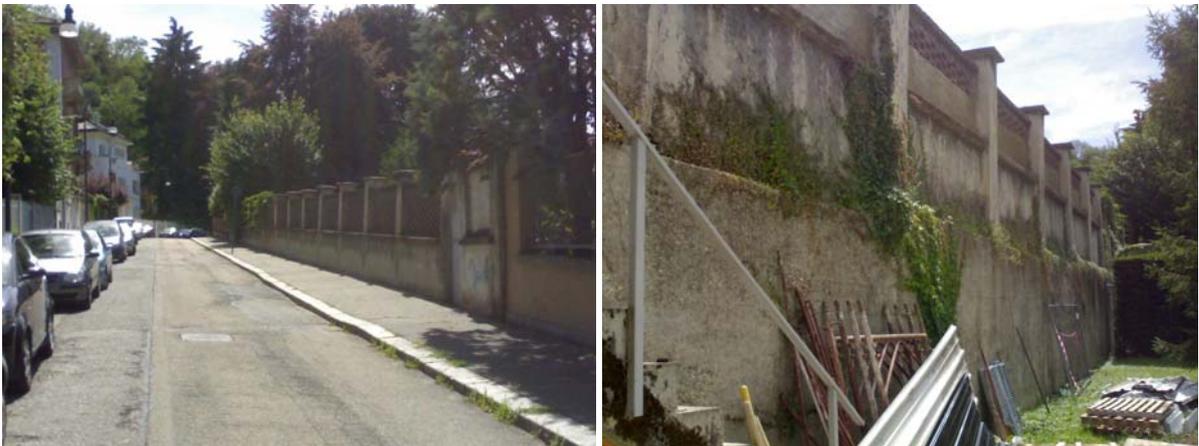
#### 4. via Tonco

Su segnalazione dell'ing. Leda Piccaluga, tecnico consulente dell'istituto "Suore terziarie di San Francesco – sez. Oasi Santa Chiara" della sede di via Luisa del Carretto 6, si viene a conoscenza della presenza di lesioni sul muro di contenimento della sede stradale di via Tonco, visibili dall'interno del cortile della proprietà privata.

Dall'esame visivo dalla strada si nota un cedimento del marciapiede e della carreggiata prossimi al ciglio di valle per un tratto di circa 15 m. Anche il muro di recinzione risulta inclinato di pochi gradi verso valle in corrispondenza del cedimento.

Dall'interno del cortile, il muro in calcestruzzo, alto mediamente 3m, presenta una ramificazione di fessurazioni nei pressi della scaletta di ingresso su via Tonco.

Da quanto riferito dalle suore, tale fenomeno si sarebbe verificato successivamente alle perdite dell'acquedotto avvenute svariati anni fa e poi definitivamente riparate.

Per quanto non si rilevino segni di immediata pericolosità del muro in questione, occorre comunque mettere in condizioni di sicurezza la parte fessurata e ripristinare le condizioni originarie del muro di recinzione, del tratto di marciapiede e della carreggiata stradale.

Si prevede quindi la realizzazione di una serie di contrafforti con profilati metallici ad HEB infissi nel terreno, e la realizzazione di una parete in cemento armato, tra i contrafforti e la vecchia muratura, avente funzione di ripartire gli eventuali carichi sui contrafforti. Per poter effettuare il nuovo muro antistante a quello lesionato sarà necessario anche demolire la scala esistente e ricostruirla. E' stata prevista una scala in profilati metallici per esterni. Il muro di recinzione dovrà essere demolito e poi ricostruito. La lunghezza complessiva dell'intervento sarà di 32 m.

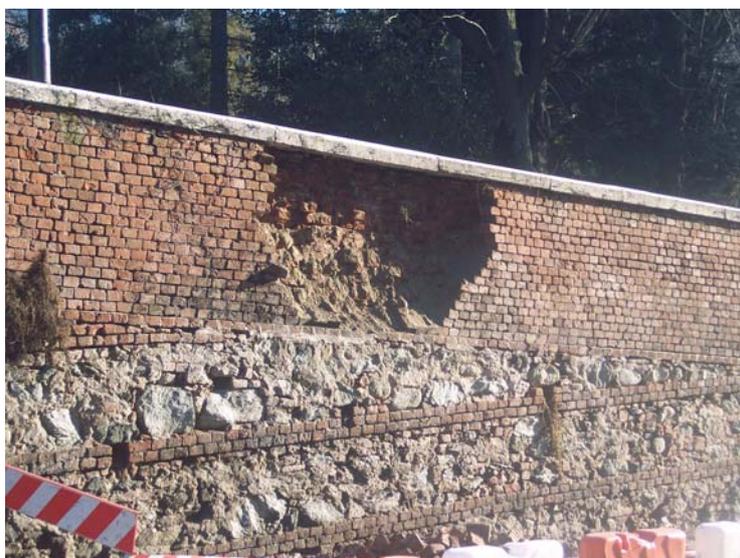
## **7. corso Giovanni Lanza**

Nell'ambito degli interventi collinari sono stati ricompresi anche gli interventi di ripristino di parapetti stradali che non possono essere effettuati nell'ambito della manutenzione ordinaria in quanto di importanza tecnica ed economica rilevante. In corso Giovanni Lanza, a partire dall'incrocio con viale Thovez, il parapetto in muratura di mattoni, posto a protezione del ciglio di valle della carreggiata di monte, si è disgregato. Una parte di esso, dopo essersi vistosamente gonfiata, è precipitata sul marciapiede sottostante. La malta cementizia utilizzata per realizzare il suddetto parapetto, causa l'invecchiamento e l'azione degli agenti atmosferici, è completamente disgregata. Si trattava di una muratura a sacco il cui riempimento è avvenuto con materiale di scarto non legato. Tale situazione si presenta per un tratto piuttosto esteso.

Per motivi di sicurezza e conformità alle norme tecniche costruttive, l'opera di manutenzione non consisterà nel rifacimento di un parapetto identico all'esistente, ma si prevede la costruzione di un anima di cemento armato con sezione a z coricata, poggiante sul muro di contenimento sottostante, rivestita con mattoni per avere sembianze simili al parapetto originario ed in grado di

offrire una resistenza agli urti, provocati da veicoli in svio, conforme alle norme tecniche. Tale scelta progettuale è stata adottata per poter ancorare la nuova struttura senza distruggere la muratura esistente che, anche se si presenta in buono stato di conservazione, è priva, per sua natura, di resistenza al taglio e verrebbe ulteriormente compromessa dalle vibrazioni conseguenti alle perforazioni e demolizioni altrimenti necessarie per effettuare gli ancoraggi.

Lunghezza intervento: circa 90m

Poiché la strada necessitava di urgente intervento di messa in sicurezza, è stato realizzato un guard-rail ancorato su cordolo in cls costruito in conci per essere estratto facilmente dalla sua sede.

Durante il corso dei lavori si deciderà se estendere l'intervento alle parti restanti del parapetto originario instabile.

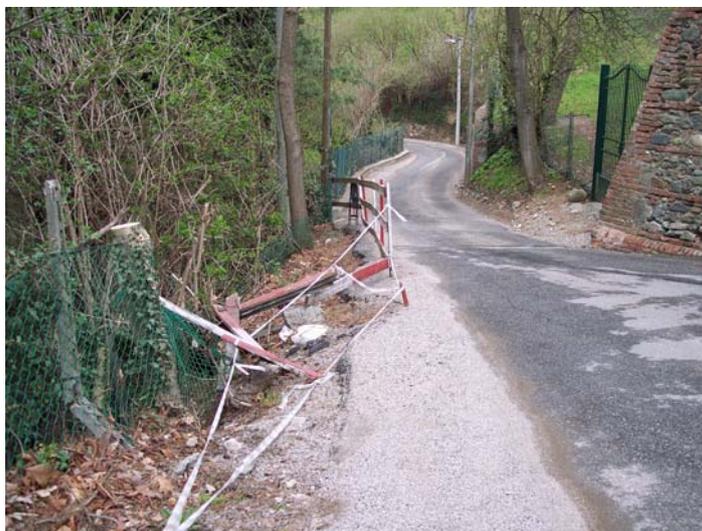
## **8. strada Fenestrelle 195 incrocio con strada del Pavarino**

In un tratto di strada Fenestrelle prospiciente il civico 195, la proprietà confinante ha lamentato la mancanza del cordolo di valle della strada. La strada non presenta cedimenti di alcun tipo. La recinzione privata a bordo strada, costituita da maglia di fil ferro plastificato, è sfondata. Apparentemente, il tipo di problema visibile potrebbe essere riconducibile alla spinta della neve accumulata dai mezzi spazzaneve che, lungo questa strada molto stretta, non trovano altri spazi in cui riversarla.

Pertanto l'intervento proposto si limita a costruire il cordolo stradale del ciglio di valle per un tratto di circa 20m. In questo tratto l'acqua presente sulla strada scende verso la curva dove è presente una caditoia che riconduce le acque al compluvio naturale.

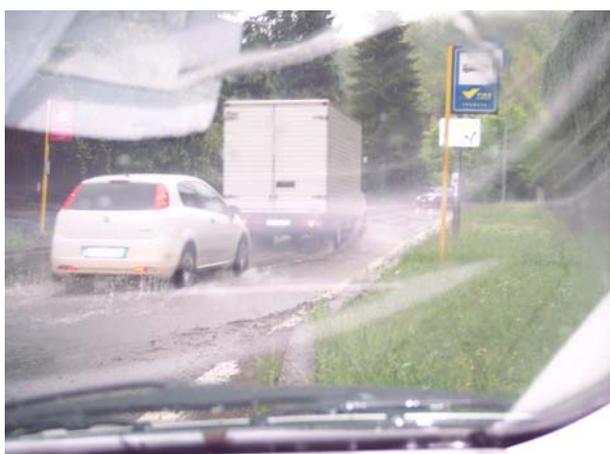
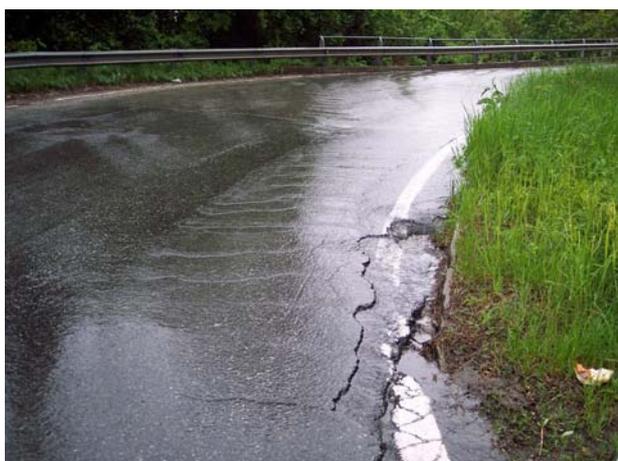
Durante le piogge intense strada Pecetto, dal civico 132 fino al civico 119, si trasforma in un largo ruscello. Il tratto stradale, oltre a risultare molto pericoloso per la circolazione stradale, soprattutto in caso di gelo, subisce un invecchiamento precoce e si formano buche e disgregazioni diffuse, come testimoniato dalle foto che seguono.

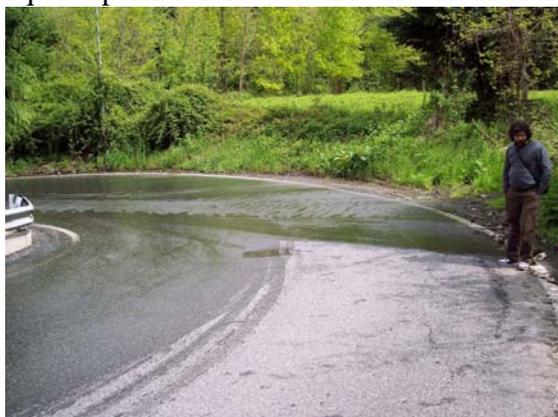
*primo*

I punti in cui le acque si riversano in strada sono diversi: il primo è nella curva dove la canaletta di monte smette di esistere; il secondo è nella curva che costituisce il naturale compluvio delle acque superficiali ruscellanti sui terreni di monte;

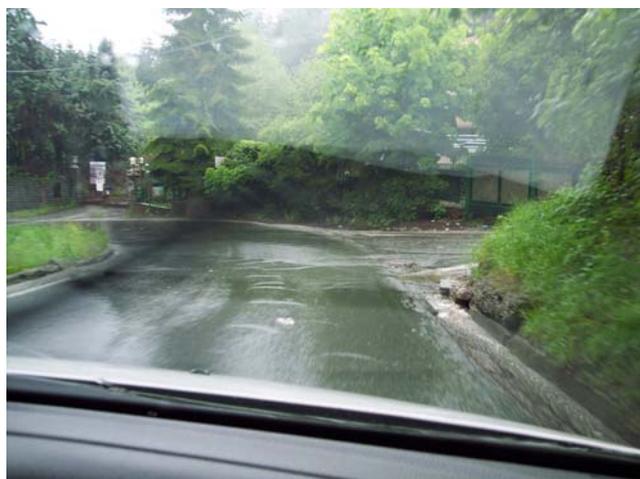
*terzo*

il terzo è in prossimità del bivio tra strada Pecetto e strada Val San Martino superiore dove la caditoia non riesce a recepire contemporaneamente i due apporti provenienti dalle canalette di monte delle due strade;

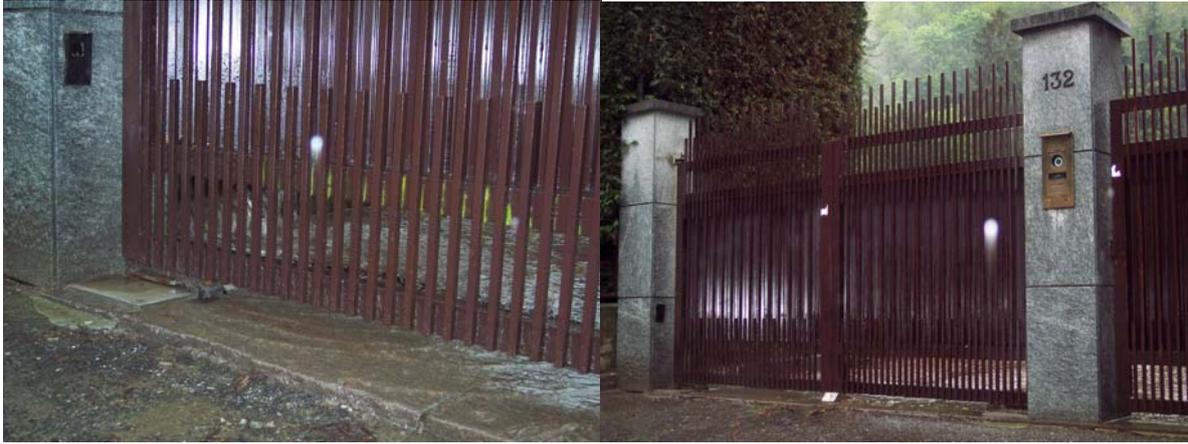
*quarto*

il quarto apporto fuoriesce da sotto il cancello del civico 132.

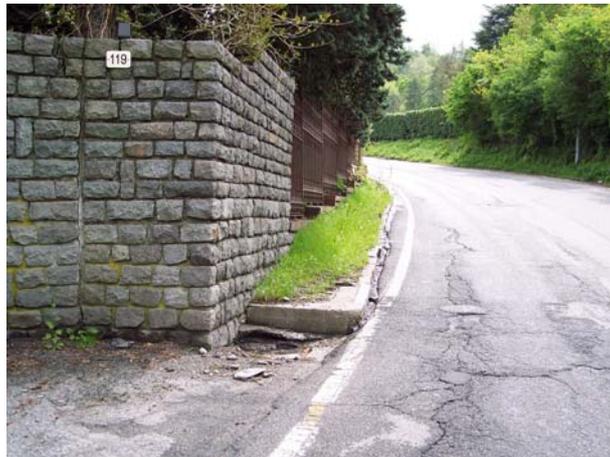
L'acqua percorre la strada e taglia le curve in modo selvaggio fino a raccogliersi verso il ciglio nord e venir inghiottita dall'unica caditoia sita davanti al cancello del civico 119. In questo ultimo tratto è visibile la forte erosione operata dalla grande e violenta quantità d'acqua qui convogliata.

Si ignora il percorso delle tubazioni che da questa caditoia dovrebbero presumibilmente accompagnare l'acqua all'inizio del ruscello cartografato poco più a valle in terreno di proprietà privata.

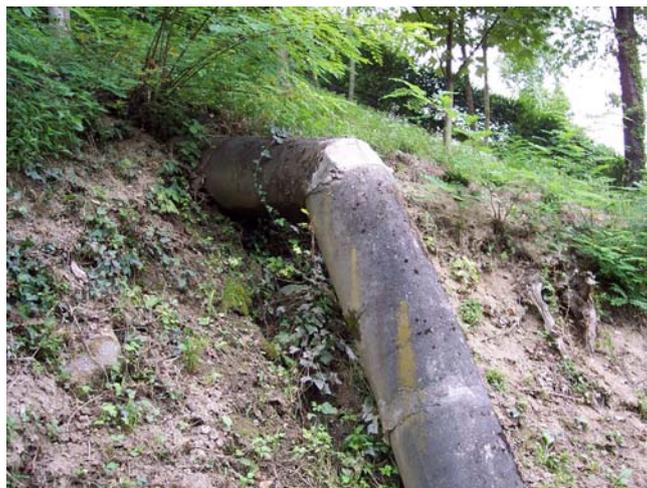
## 10. strada alta di Mongreno 21

In questo tratto stradale la Città è già intervenuta nel 2006 ripristinando il ciglio di valle con una cortina di micropali e tiranti.

Successivamente la proprietà di valle ha chiamato i nostri uffici per chiedere spiegazioni circa una tubazione di 50 cm di diametro in calcestruzzo affiorante nel terreno privato e proveniente dalla strada di monte. Sentita SMAT e altri uffici tecnici non si è trovato quale fosse l'utente di quella

tubazione. Osservando però le curve di livello, la morfologia del terreno rivela la presenza di due compluvi: uno attraversa la strada esattamente dove questa era ceduta prima del 2006 e, sulla stessa direzione e asse, vi è la tubazione ritrovata; l'altro compluvio attraversa la strada in prossimità della curva. L'inizio del ruscello a monte è anche disegnato sulla cartografia.

I terreni prospicienti il ciglio stradale di monte sono rigonfi e saturi d'acqua, infatti tutta l'area è una frana attiva della quale sono evidenti i segni del movimento in corso. Nella tavola "Carta geomorfologica dei dissesti" allegata alla variante 100 del PRGC in giallo è perimetrata la frana relitta in rosso quella recente. Pertanto, è opportuno scavare una trincea drenante sul lato di monte della strada per sgravare i terreni dal peso dell'acqua, salvaguardando sia i terreni dal franare che la strada dalle spinte idrauliche che la stanno continuamente distruggendo e che mettono in pericolo di scivolamento l'intero versante.

Quindi, è probabile che esistano due manufatti a servizio della strada: il primo, sepolto dal terreno, è da ricercare nella posizione indicata in planimetria e convoglierebbe le acque verso il sottostante ruscello tramite la tubazione in calcestruzzo ritrovata; il secondo attraversa la curva, e bisogna verificarne lo stato manutentivo. A tale scopo è stata prevista nel presente progetto l'ispezione televisiva delle tubazioni e la revisione dei due manufatti a servizio della strada.
