# CITTÀ DI TORINO

## **INTERVENTI URGENTI SU SCARPATE E SEDIMI STRADE COLLINARI LOTTO 6**

**PROGETTO :  
DEFINITIVO**

**Relazione tecnico illustrativa  
economica**

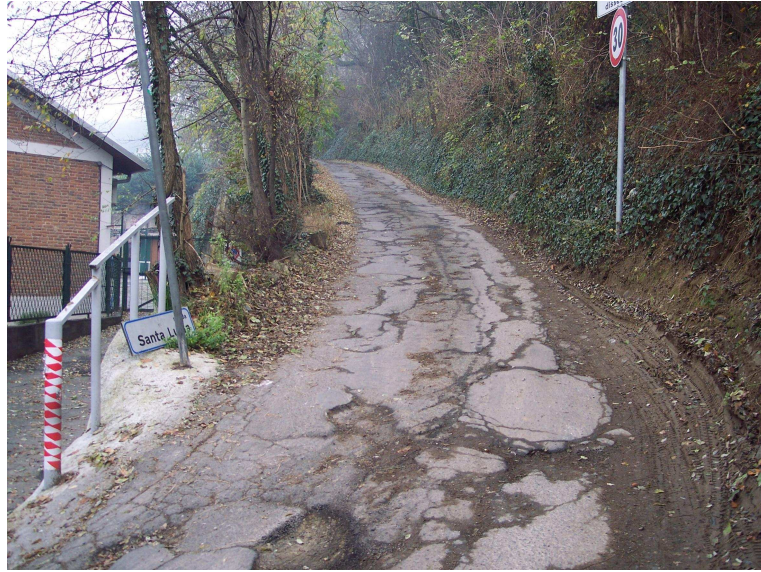
E' prevista un'opera di sostegno del ciglio di valle in strada Santa Lucia per una lunghezza complessiva di circa 90 m, a partire da corso Moncalieri fino al civico 20. Questo tratto stradale è ripido (pendenza media del 15,4%) e presenta una eccessiva ristrettezza della sezione stradale larga infatti solo 2,6 - 3,2 m. Il ciglio stradale di valle è costituito da una scarpata ripida seguita da mura di contenimento del terreno. Dal versante superiore si scarica una cospicua quantità d'acqua piovana che percorre la strada in modo torrentizio e casuale. Ciò ha causato l'erosione della strada e del ciglio con l'aiuto anche della forte inclinazione. Gli interventi di manutenzione hanno dovuto ripetersi con frequenza per colmare buche e riasfaltare la strada.

Questo tratto di strada Santa Lucia è percorso anche da pedoni che, a causa della ristrettezza, sono costretti a spostarsi il più possibile sul ciglio ripido per consentire il passaggio di un mezzo.

Il presente progetto prevede la realizzazione di una carreggiata larga 4 m, di cui 0,5 m di cunetta di monte per acque meteoriche transitabile, e un percorso pedonale a sbalzo largo 0,8 m, rialzato rispetto alla strada e dotato di parapetto.

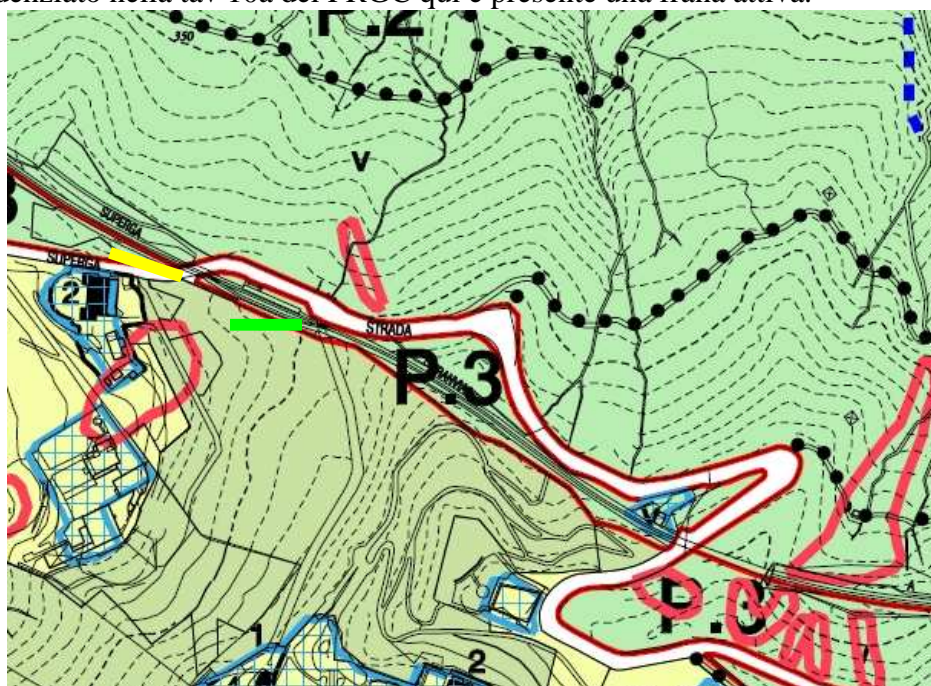
Il ciglio di valle della carreggiata presenta un avvallamento ed una serie di fessure longitudinali per un tratto lungo circa 30 metri. La larghezza dell'area ceduta è di circa 1,5 m.

Come evidenziato nella tav 10a del PRGC qui è presente una frana attiva.

in giallo il cedimento attuale, in verde quello precedente

La ripidezza del terreno a valle del tratto ceduto (70%) e l'osservazione delle caratteristiche morfologiche del terreno hanno indotto a scegliere lo stesso tipo di soluzione già adottata nel 1998.

Pertanto l'intervento prevede 52 perforazioni da 22 cm di diametro per la posa ed esecuzione di micropali da 114,3 mm di diametro e spessore 6,3 mm e 6 tiranti passivi del diametro di 32mm, lunghi 22 m. Micropali e tiranti saranno collegati all'estremità superiore con una trave di cemento armato facente anche funzione di marciapiede e di fondazione per il guard rail esistente che verrà rimosso e riposizionato sul nuovo cordolo. E' prevista anche la rimozione dell'asfalto del tratto ammalorato, il suo ripristino, la rimozione e posa delle guide in pietra esistenti e la copertura del marciapiede con malta bituminosa.

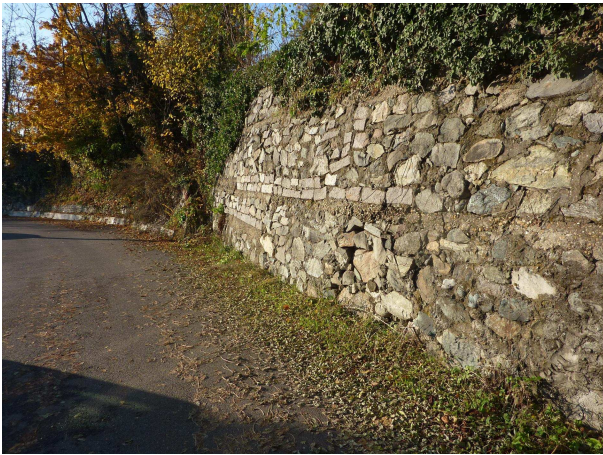
Questo muro, pur distando circa 2,5 m dalla carreggiata asfaltata, risulta soggetto a molti danneggiamenti dovuti probabilmente all'infiltrazione delle acque che ne hanno determinato una sovraspinta a tergo e dovuti al sovraccarico di eventuali automezzi parcheggiati al di sopra di esso nella banchina tra strada e muro. Vi sono zone in cui si è verificato lo spanciamiento e altre in cui le pietre sono fuoriuscite. Sono anche evidenti i precedenti interventi di sistemazione, sintomo che il vecchio muro sta cedendo ormai da molti anni. Solo la prima parte, quella più bassa, appare completamente sana. Dove invece l'elevazione supera i 3 m il degrado coinvolge la maggior parte della muratura in pietra.

lo spanciamiento e i vuoti

I carichi a cui viene oggi sottoposta la strada non permettono una ricostruzione dell'opera con le stesse caratteristiche originarie, si provvederà pertanto a realizzare un nuovo muro in cemento armato rivestito con le pietre che potranno essere recuperate dalla demolizione di quello esistente. Il muro sarà dotato di barbacani per permetterne il drenaggio.

L'altezza del nuovo muro che si intende realizzare è variabile da un minimo di 3 m circa, in corrispondenza dell'inizio dell'intervento, ad un massimo di 5 m. Lo sviluppo longitudinale della nuova opera di sostegno è di circa 18 metri.

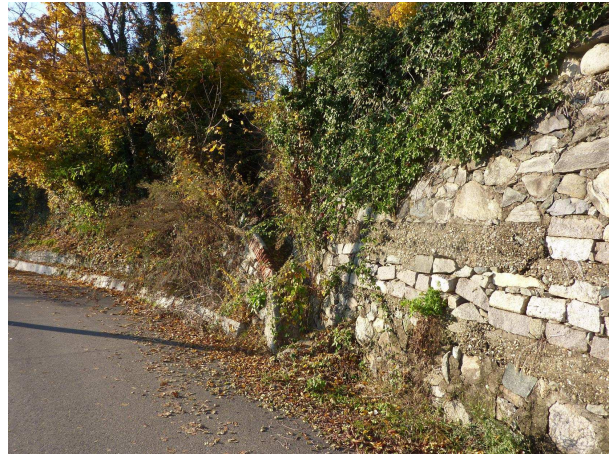
Dell'antico sistema di regimazione delle acque piovane è rimasto un canale largo circa 60 cm in mattoni e pietra molto disgregato, addossato alla muratura e ancor oggi funzionante. Accompagna le acque provenienti dalla rete di raccolta della sede stradale superiore al pozzetto sito sotto strada alla Funicolare. Questo, a sua volta, le rilascia ad un canale sottostante ed infine al corso d'acqua del reticolo idrografico naturale della collina. Poichè questo tratto a cielo aperto facilita l'ispezione del funzionamento della rete bianca, si è optato di mantenere lo stesso sistema anche per la nuova muratura che si andrà a realizzare, costruendo dei salti, nel canalino, per dissipare l'energia dell'acqua e favorirne l'ossigenazione e quindi l'autodepurazione.

la canaletta

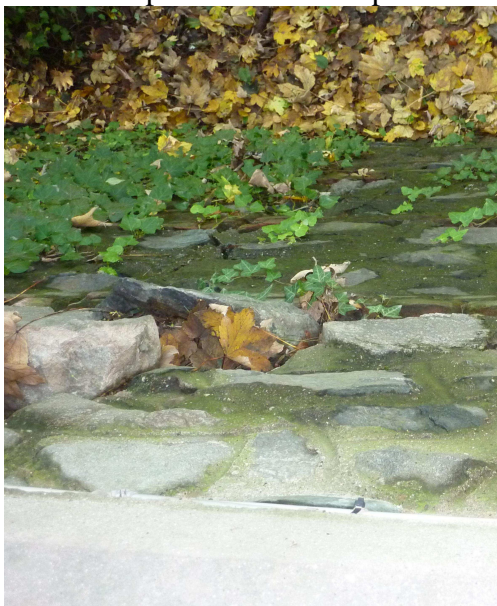
In un paio di punti, sul paramento, alcune pietre sporgono vistosamente. Ciò è stato causato dalla spinta dell'acqua che si infiltra a tergo del muro penetrando dalla superficie pedonale. Su questa superficie, la pavimentazione in asfalto è molto ammalorata e sono evidenti sia depressioni che fessurazioni e cavità in cui si infiltra l'acqua. L'eccesso di acqua che qui si è riversata per anni viene ora assorbito dalla nuova rete di drenaggio stradale costruita nel 2012. La causa è stata eliminata e si provvede ora al ripristino del muro.

le pietre sporgenti

Si prevede di sanare le parti di muro compromesse con la tecnica “cuci e scuci” e di ripulire e liberare la muratura dalla vegetazione cresciuta negli interstizi delle pietre.

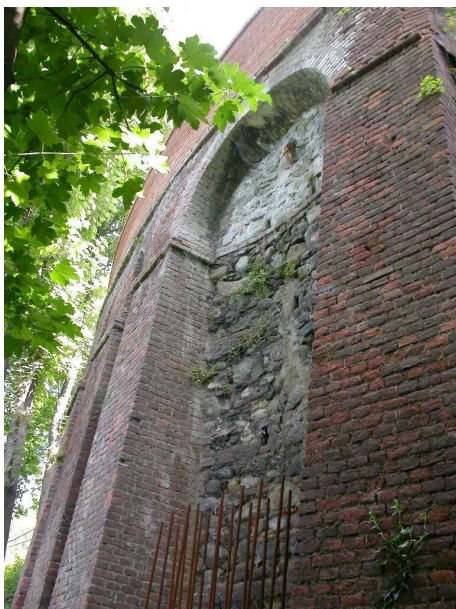
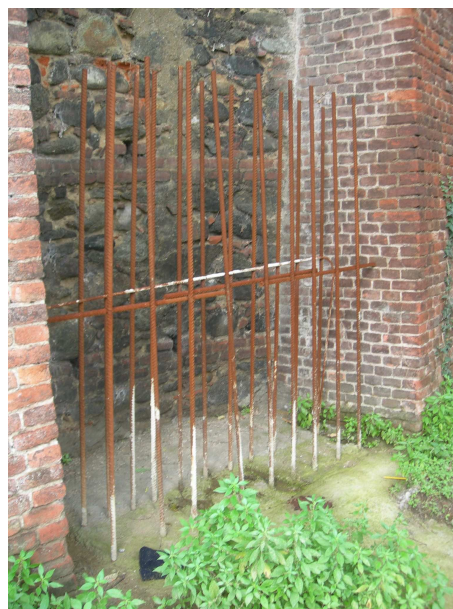
La stretta e ripida curva che precede il civico 132 (al 136 vi è l’ospedale San Camillo) è stata costruita, circa un secolo fa, su una muratura molto alta in mattoni composta da archi e contrafforti. Problemi di stabilità devono essersi subito verificati perché furono costruiti, quasi contestualmente, altri contrafforti nella parte centrale delle pareti ad arco più alte. Poiché si è verificato un piccolo cedimento in chiave ad un arco privo di contrafforte supplementare si provvederà, col presente intervento, a realizzarne uno nuovo. Il cedimento si è manifestato durante i lavori di rifacimento del parapetto stradale della curva sul muro di sostegno, lavori compresi negli “I.U. su scarpate e sedimi collinari – lotto 2bis” dell’anno 2007. Nel corso dell’esecuzione del parapetto di cui sopra, è stato costruito un plinto di fondazione in c.a. proprio in previsione di realizzare in un secondo tempo il rinforzo. Il completamento dell’opera prevede di riprendere i ferri già posati per realizzare la base del nuovo contrafforte e gettare una colonna in cemento armato rivestita in mattoni pieni a corsi alterni per essere simile ai contrafforti esistenti.

il muro ed i ferri di ripresa

Per quanto riguarda le parti in muratura, i materiali dovranno essere valutati anche dalla Soprintendenza per i Beni Ambientali e Architettonici del Piemonte.

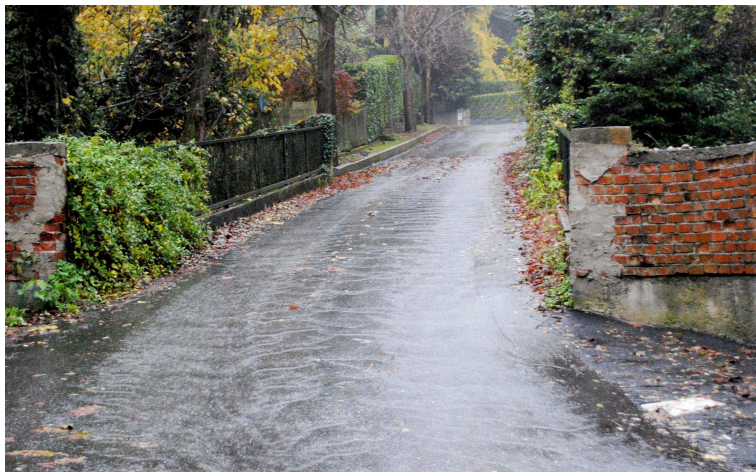
interna si trasforma per questo in un canale che raccoglie le acque provenienti da tutti i terreni di monte, drenando così buona parte delle acque piovute sul versante e convogliandole sul ponte di attraversamento viabile sul rio Paese. Vengono scaricate sul sedime stradale pubblico di strada Val Salice come evidente nella foto che segue.

Tale quantità d'acqua, oltre ad essere pericolosa per la viabilità, ha eroso il ciglio stradale subito valle e rischia di compromettere la stabilità della sede stradale stessa.

L'ampiezza di tale dissesto è valutabile in circa 8 metri di lunghezza per una larghezza di scarpata erosa pari a circa 3 metri.

Dal momento che il dissesto è causato da acque superficiali, l'intervento di ripristino individuato prevede la riprofilatura della scarpata al di sopra del muro d'argine e la realizzazione di terre armate per la ricostruzione del pendio eroso della scarpata e la stabilità della fondazione stradale.

La pavimentazione stradale sarà ripristinata con una pendenza trasversale superiore al 2,5% verso monte per evitare futuri danni alla sponde successive.

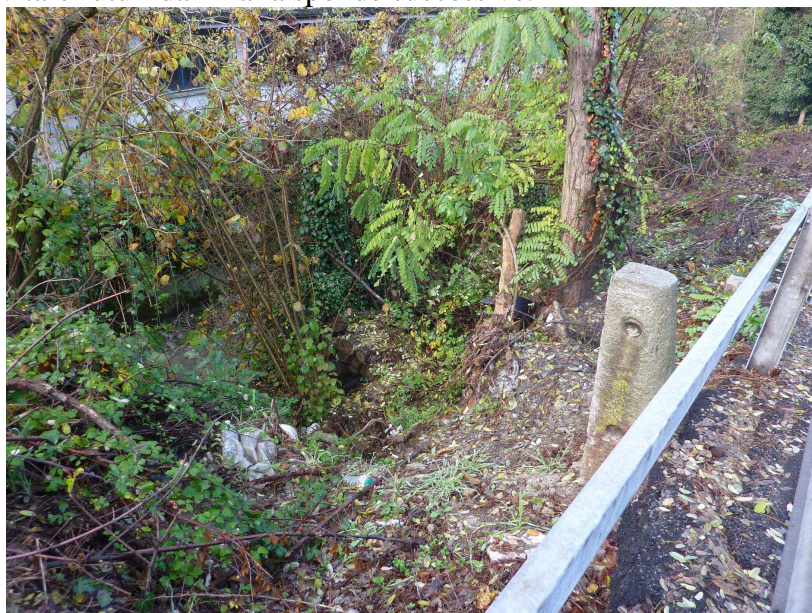
La scarpata di valle in strada Val Salice, presso il civico 68, presenta un’erosione causata da un eccesso di acqua piovana proveniente dalla strada privata. In particolare il versante in sponda orografica sinistra del rio Paese è stato fittamente urbanizzato e la strada di servizio alle varie proprietà è risultata priva di sistema di raccolta e smaltimento delle acque meteoriche. La strada

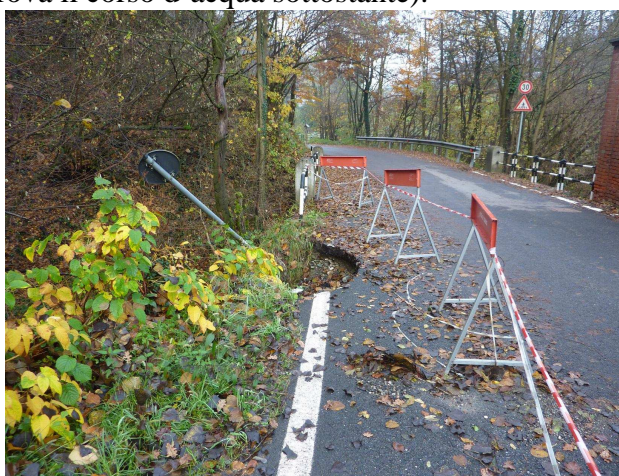
Il ciglio di valle al di sopra di un muro d'argine in pietra e mattoni, in corrispondenza di una palina della segnaletica verticale, è ceduto lasciando una mezzaluna di vuoto al margine della strada. La percorribilità della stretta strada risulta ulteriormente ridotta. A causa della presenza di fitta vegetazione (vi è anche un albero cresciuto nella muratura) tutto l'argine si presenta in condizioni precarie pertanto nel presente progetto è stato previsto di rifare completamente un tratto dell'opera.

Lo sviluppo della zona interessata dal dissesto è di circa 4 metri parallelamente al ciglio stradale e di 1,5 metri in direzione perpendicolare ad esso. L'altezza della muro è di circa 4 metri (profondità alla quale si trova il corso d'acqua sottostante).

La nuova opera sarà realizzata in cemento armato, rivestita con le pietre recuperabili dalla demolizione della muratura esistente e dotata di barbacani. Sarà alta circa 4m con una base profonda 60 cm e larga 2m e lo sviluppo complessivo sarà di 6m.

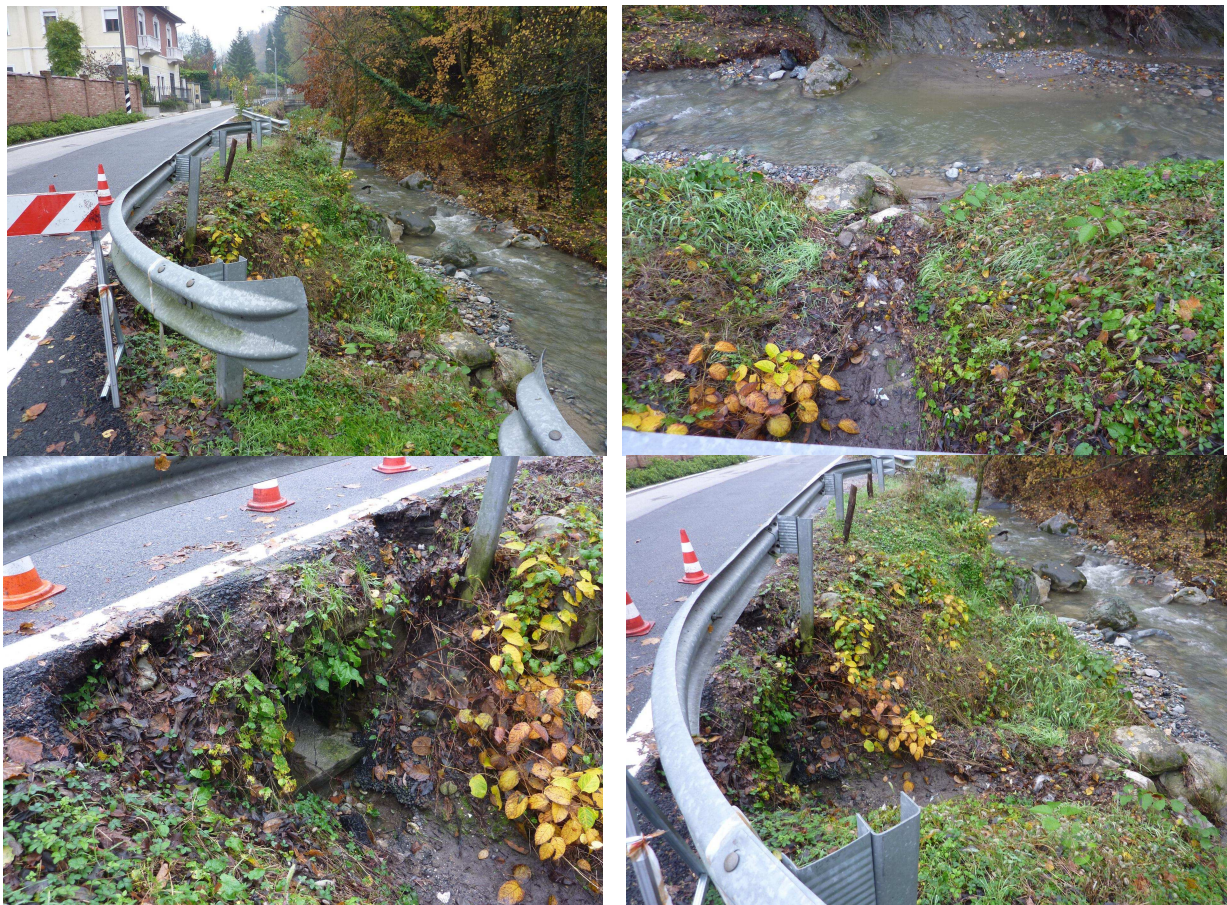
Nella scarpata di valle opposta al civico 27 di strada Cartman, l'erosione operata dal corso d'acqua sottostante ha sottratto il terreno che va dal letto del rio Cartman al ciglio della sede stradale. Questa erosione è stata favorita dalla presenza concomitante di acque provenienti dal cunicolo in pietra che convoglia le acque piovane raccolte dalla caditoia posta sul ciglio di monte della strada. Sotto il margine dell'asfalto stradale, la scarpata erosa risulta pressoché verticale e occorre perciò ripristinarla al fine di evitare il suo prossimo collasso. La zona interessata dall'erosione ha un'ampiezza di circa 8x3 metri, mentre l'altezza dal piano strada al rio sottostante è di circa 2 metri.

il cunicolo e la zona erosa

Si prevede la realizzazione di una scogliera di massi in modo da ricostruire il profilo originario della scarpata, impedirne la futura erosione e proteggere lo sbocco delle acque convogliate dalla caditoia. Tali massi saranno posizionati a partire da una profondità di un metro al di sotto del piano dell'alveo fino a raggiungere il piano della strada sovrastante.
