CITTA' DI TORINO

**PROGETTO DEFINITIVO DI
MANUTENZIONE STRAORDINARIA DIFFUSA CIRCOSCRIZIONI 1-10 - 2012**

**RELAZIONE GENERALE
QUADRO ECONOMICO**

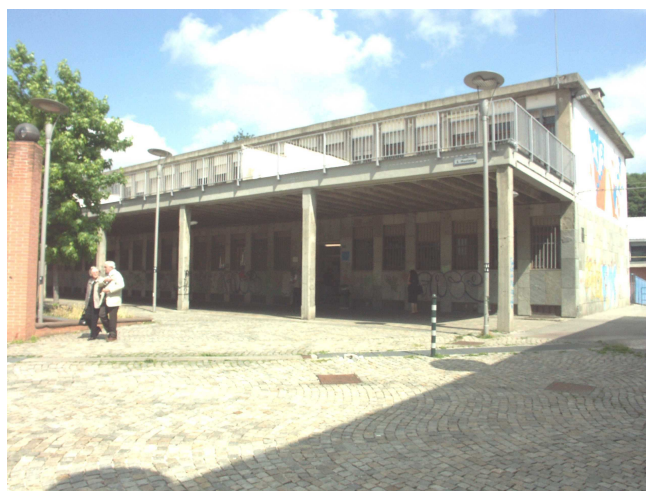
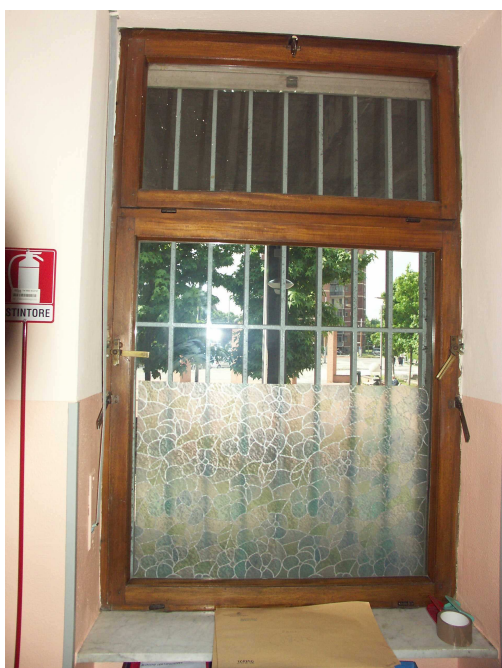
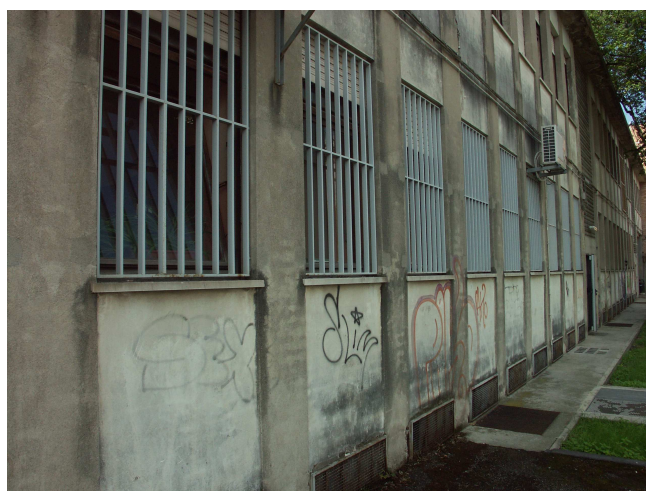
Piazza Montale 10 . Anagrafe della
Circoscrizione 5:

Lo stato di obsolescenza dei serramenti in legno, non consente di effettuare della manutenzione, per cui diventa indispensabile la loro sostituzione.

I serramenti attuali, in legno, sono dotati di vetri semplici e ad anta unica con apertura a wasistass, elementi che non garantiscono i minimi requisiti di sicurezza oltre che di rispondenza alla normativa vigente. Inoltre, i manufatti presentano un avanzato stato di degrado che ne impedisce la benché minima manutenzione.

A fronte delle criticità sopradescritte, è indispensabile provvedere alla loro sostituzione. E' stata pertanto prevista la sostituzione dei serramenti con altri in legno a doppio battente e dotati di vetro camera bassoemissivo.

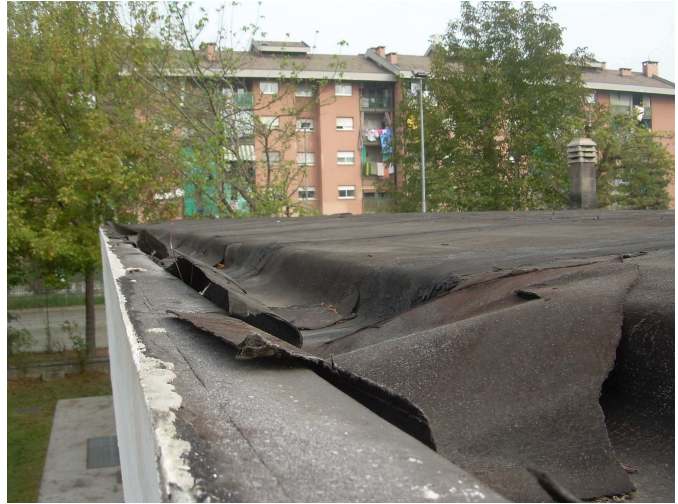
Via Anglesio 23

Lo stato di degrado del manto impermeabile che riveste il tetto piano della struttura genera infiltrazioni diffuse. Ora, considerato che esso non è più ripristinabile, è necessario effettuare la sua sostituzione. L'intervento prevede inoltre la sostituzione di faldaleria in rame, dovuta ad asportazione da parte di ignoti.

Il fabbricato è costituito da un'unica manica ad un piano fuori terra con copertura piana impermeabilizzata con guaina bituminosa ardesiata che per l'elevato degrado, è motivo di percolazioni all'interno dei locali. E' pertanto necessaria la sostituzione totale del manto di copertura.

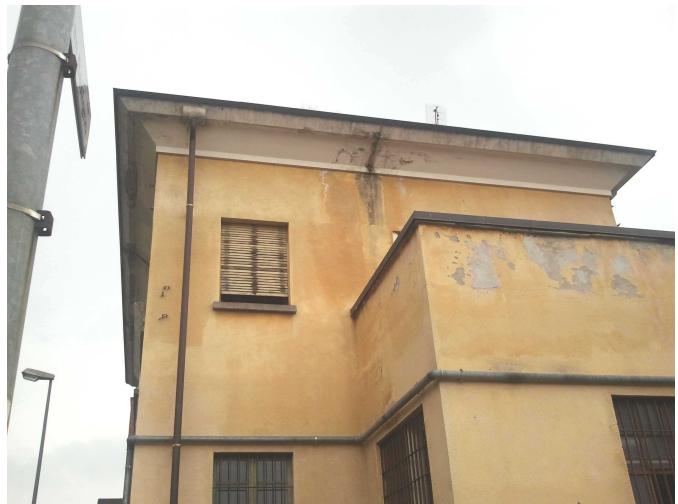
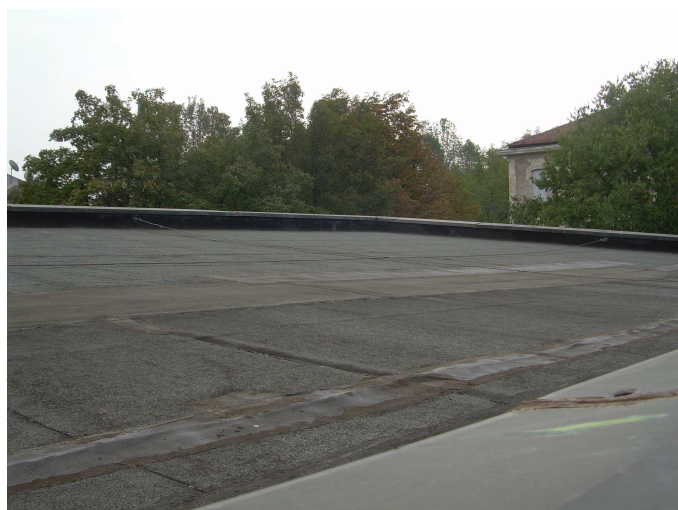
Via S. Benigno 22

A causa delle numerose infiltrazioni presenti nelle coperture piane degli edifici adibiti ad uffici, il manto impermeabilizzante deve essere completamente sostituito. Identico problema si manifesta nell'alloggio del custode, sulla copertura a falde, in tegole marsigliesi, avente cornicione impermeabilizzato. Occorre pertanto provvedere al ripassamento delle tegole, alla sostituzione della guaina del cornicione e al ripristino dell'intonaco esterno.

Il complesso è costituito da cinque edifici di altezza diversa di cui quattro, adibiti ad uffici, con copertura piana impermeabilizzata con guaina in elastomeri bituminosi e ardesiata ed uno in cui è ubicato l'alloggio del custode che, a differenza degli altri, dispone di un tetto a quattro falde, in tegole marsigliesi con cornicione perimetrale impermeabilizzato con guaina elastomerica. Tutte le guaine, a causa della loro vetustà, presentano diverse lesioni, mentre la copertura a falde mostra diverse tegole ammalorate o disassate. Al fine di eliminare le problematiche derivanti dallo stato dei manufatti, sopra evidenziato, questo progetto contempla la sostituzione totale di tutte le guaine e il ripassamento della copertura dell'alloggio custode, con ripristino dell'intonaco e decorazione del cornicione.

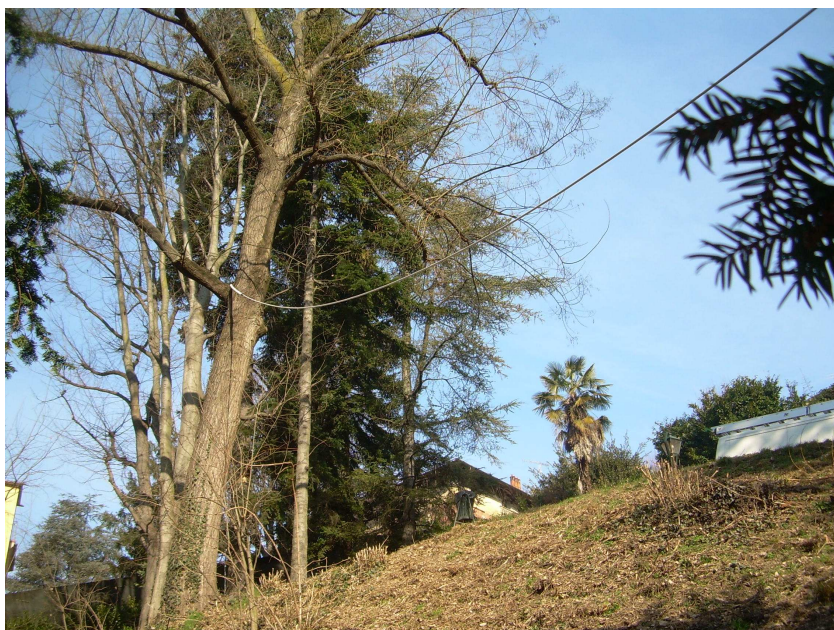
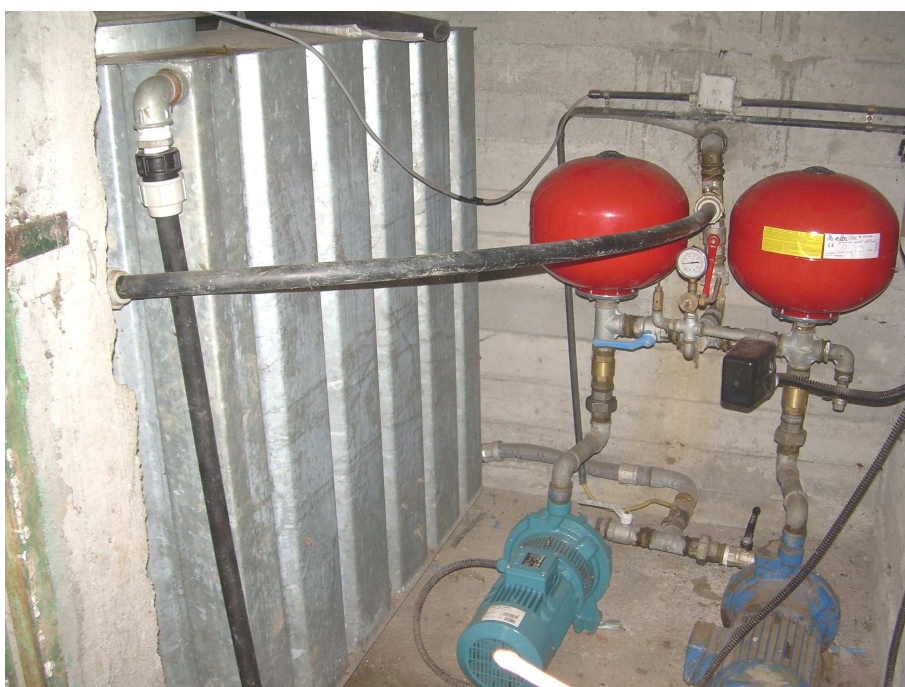
Via Febo 40

L'impianto di adduzione che alimenta l'alloggio del custode della struttura e un laboratorio scolastico adiacente, è costituito da un impianto di sollevamento che nasce all'ingresso del Parco e si sviluppa per un lungo tratto della collina sino al piano di collegamento. Lo stato di vetustà della tubazione e dei sistemi di pompaggio genera numerose perdite, ormai insanabili, pertanto è indispensabile rifare totalmente l'impianto.

L'alloggio custode e il laboratorio scolastico presenti sono alimentati da una presa SMAT posta all'ingresso del parco. La semplice pressione dell'acquedotto non è sufficiente ad alimentare gli impianti di detti fabbricati, per cui alcuni anni fa è stato necessario installare una stazione di pompaggio in prossimità della presa idrica. La tubazione è stata posata ed organizzata in uno scavo non meglio individuato che passa attraverso alberate e arbusti le cui radici, nella loro crescita, sono state molto probabilmente, la causa di alcune rotture della condotta stessa. Il fenomeno ha conseguentemente generato una perdita di pressione agli impianti, con notevole spreco di acqua. Per risolvere il problema, il progetto prevede il totale rifacimento dell'impianto, comprese la centralina di pompaggio e la vasca di accumulo, che saranno interrato per evitare i fenomeni di gelo. La nuova linea in parte attraverserà il primo pendio fino alla strada soprastante e poi seguirà il percorso stradale fino al cortile del plesso. Verrà interrata una tubazione corrugata contenente il nuovo tubo in polietilene PN16 diam. 40mm con intervallati almeno due pozzetti di ispezione dotati di valvola di ritegno. La stazione di pompaggio sarà costituita da un serbatoio in PVC alimentare interrato da 3000 lt con pompa sommersa dotata di sicurezze varie tra le quali protezione per lavoro a secco, un pressostato e una valvola per il carico automatico dell'acqua nel serbatoio.

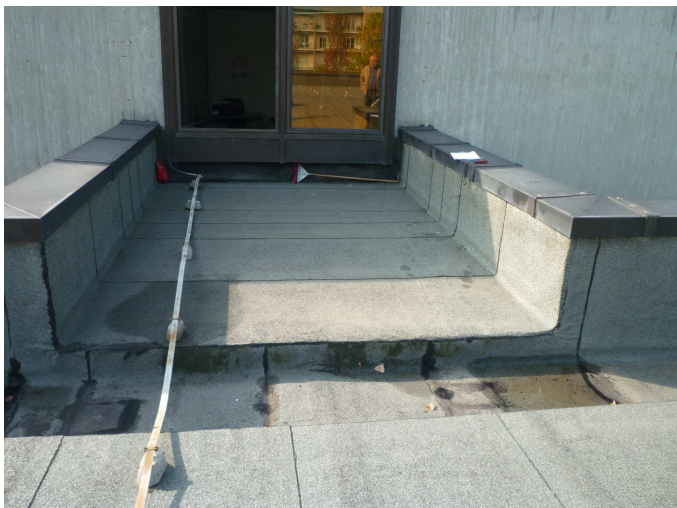
Corso Corsica 55

La copertura degli uffici, realizzata con tetto piano impermeabilizzato con guaina, presenta numerose percolazioni. A causa dell'evidente degrado in cui il manto si presenta, non è possibile effettuare il ripristino; di conseguenza occorre provvedere alla sua sostituzione.

La copertura degli uffici della circoscrizione è costituita da un tetto piano non coibentato e dotato di una guaina in elastomeri che, a seguito di ammaloramento, è causa di infiltrazioni. Sulla copertura sono presenti tre bocche di luce attrezzate con due cupolotti in polycarbonato opalino e una lastra di polycarbonato piana, lesionati in modo irreparabile in più punti. E' prevista la sostituzione del manto impermeabile e la coibentazione della copertura con lastre di polistirene estruso e la posa di tre nuovi cupolotti sulle bocche di luce.

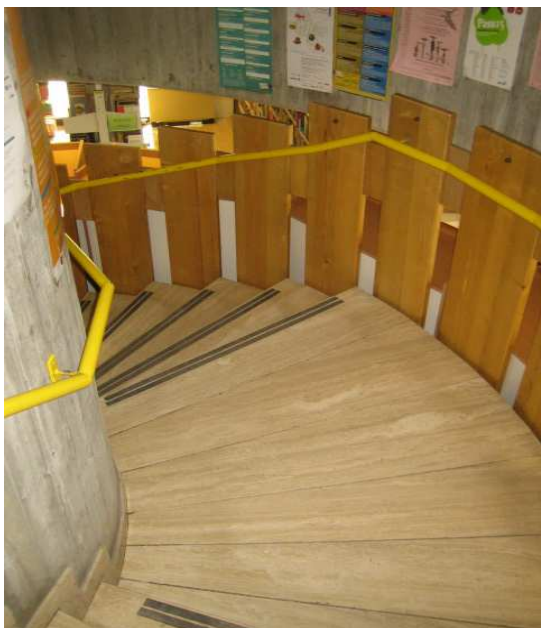
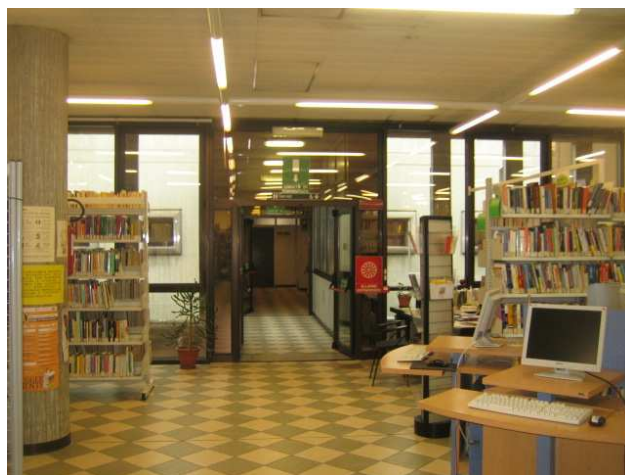
I locali della Biblioteca devono essere messi in sicurezza secondo le prescrizioni della vigente normativa antincendio. A tal proposito occorre compartimentare il corridoio di collegamento tra il servizio e gli uffici circoscrizionali e provvedere ad adeguato spostamento del corrimano della scala.

Per uno sfalsamento di livello tra edifici, il primo piano della biblioteca "Bonhoeffer" è collegato al piano terra degli uffici circoscrizionali. Tale collegamento avviene tramite un corridoio, non compartimentato. Tenuto conto di questa condizione, è necessario provvedere alla messa a norma dei locali della biblioteca secondo le disposizioni antincendio. È perciò prevista la sostituzione delle due attuali porte che danno sul corridoio con altrettante REI 60 e la sostituzione delle vetrate modulari del collegamento stesso, con altre REI 60. Sui moduli in adiacenza ai servizi igienici, sarà da posarsi una griglia di aerazione. La scala elicoidale, interna alla struttura, verso il nucleo presenta una larghezza di pedate non a norma; è perciò previsto lo spostamento del corrimano interno, adeguato ad ottenere il minimo regolamentare della pedata.

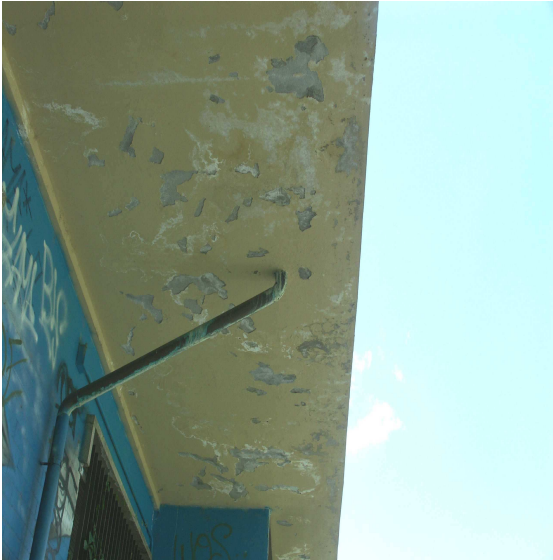
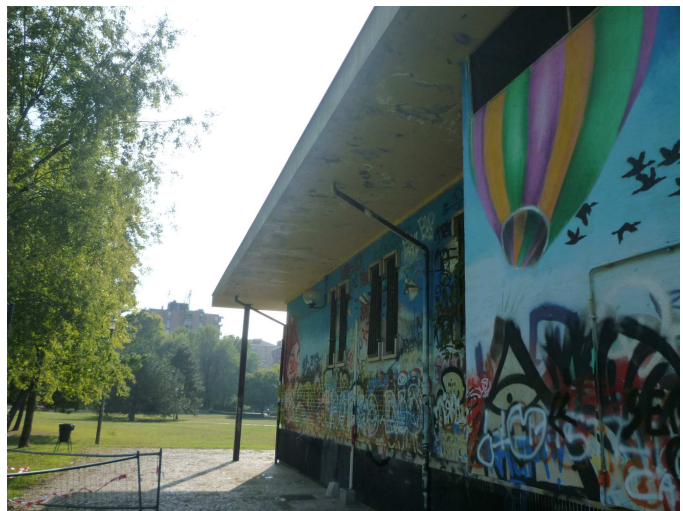
Viale Monti 21

L'avanzato degrado della guaina di rivestimento della copertura dell'edificio genera estese infiltrazioni di acqua piovana che si manifestano anche sul cornicione, provocando un diffuso distacco dell'intonaco. L'intervento previsto consiste nella sostituzione della guaina, nel ripristino dell'intonaco deteriorato e delle tinteggiature dell'intradosso del cornicione.

Si rende necessario sostituire l'impermeabilizzazione del cornicione della copertura a causa del suo deterioramento che genera infiltrazioni verso il suo intradosso. Nel contempo, si dovrà provvedere alla sostituzione della faldaleria lesionata e delle discese deteriorate.

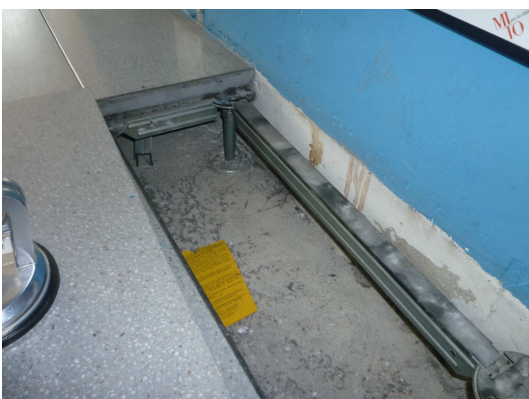
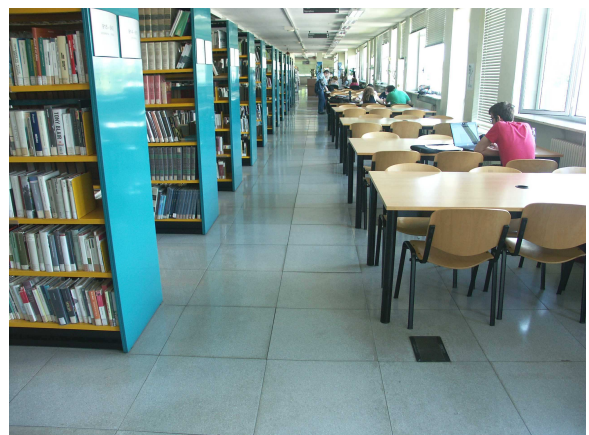
Via Candiolo 79

Il pavimento "galleggiante" della biblioteca è costituito da piastrelloni in granito sintetico posato su struttura reticolare in acciaio. Col trascorrere del tempo, nelle aree di maggior calpestio ha iniziato a generarsi una mancanza di complanarità tra i quadrotti dovuta allo sfilettamento dei perni angolari di ognuno ed attualmente diffusa in modo generalizzato su gran parte della pavimentazione. L'intervento previsto consiste nella regolazione di detti sostegni e nella eventuale loro sostituzione, laddove risultasse necessario.

L'estesa pavimentazione è stata realizzata mediante piastrelloni in cls con finitura in finto granito, poggianti su struttura sopraelevata in acciaio, con piedini regolabili tramite viti a passo meccanico. Il continuo sollecitare dovuto al passaggio di persone e al peso degli arredi movimentati nel corso degli anni, ha creato una disomogeneità del piano di posa con differenze variabili tra una lastra e l'altra, dovuta al deterioramento della struttura sottostante ed in particolare delle guarnizioni in materiale gommoso, di

supporto delle lastre. L'intervento previsto nel presente progetto consiste nello smontaggio in quattro fasi della pavimentazione dei percorsi principali e sgombri da arredo: la regolazione dei supporti, la sostituzione delle parti in gomma deteriorate o mancanti e la pulizia con aspiratore del vano sottostante e quindi la ricollocazione in opera delle lastre di pavimentazione.
