## **RELAZIONE TECNICA ILLUSTRATIVA**

### **1. Premessa e ubicazione degli interventi.**

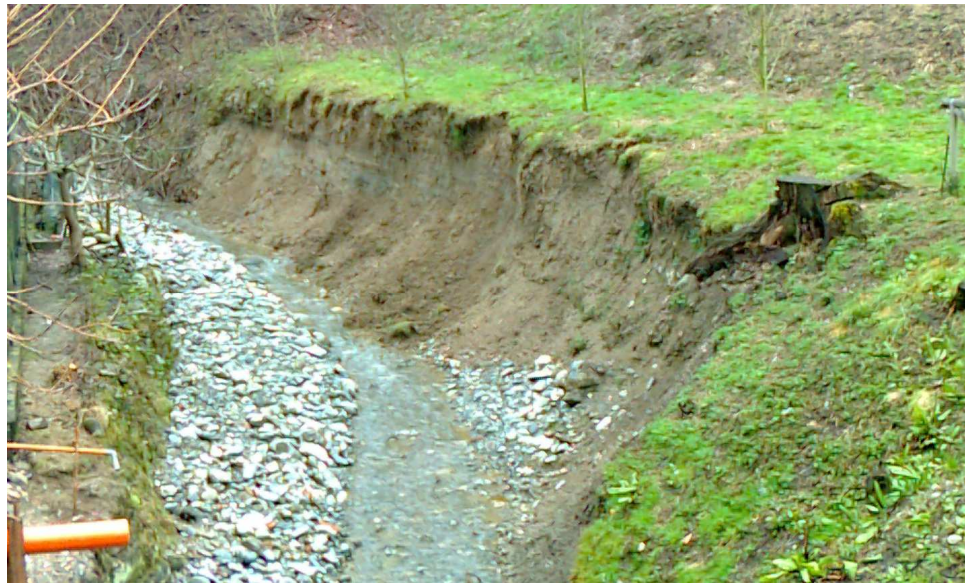
*Rio Costa Parigi, cedimento tratto di sponda sinistra nell'area a Parco naturale della collina di Superga – Regione Piemonte (prima dell'intervento del Comune di S. Mauro)*

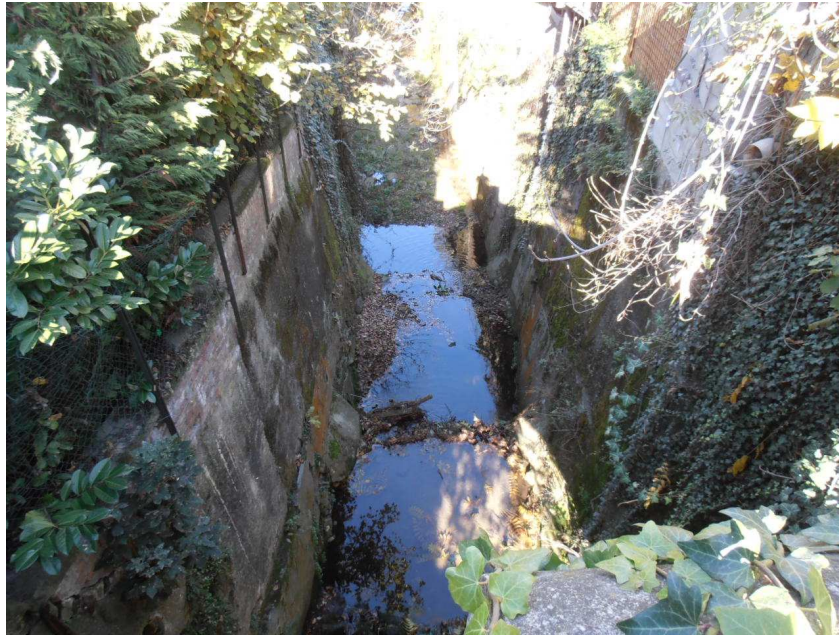
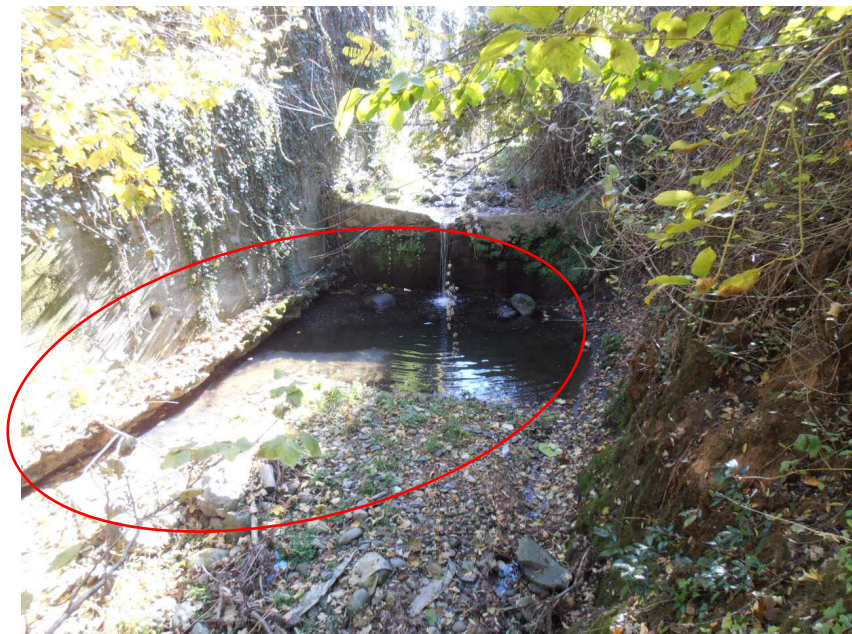
*Intervento 1:*

*Rio Val Salice in str. Val Salice n. 34, erosioni dei fondi scorrevoli e delle briglie, e scalzamento dei muri d'ala, in Str. Val Salice n. 34*

5. Paese / Val Salice, Int. n. 1:

Riparazione di due briglie erose (dimensioni in m. 3,60 e 4,60 l x 6,60 L) con scapoli e masselli cementati, riformazione soglie con taglioni di valle (dim. m. 6,60 L x 0,40 l x 1,00 h), riparazione e ripristino muro d'ala (dim. m. 3,10 L x 1,00 l x 2,50 h) e, rimozione dei materiali alluvionali di deposito, (p.ti 3, 5, 6 e 7 della direttiva);

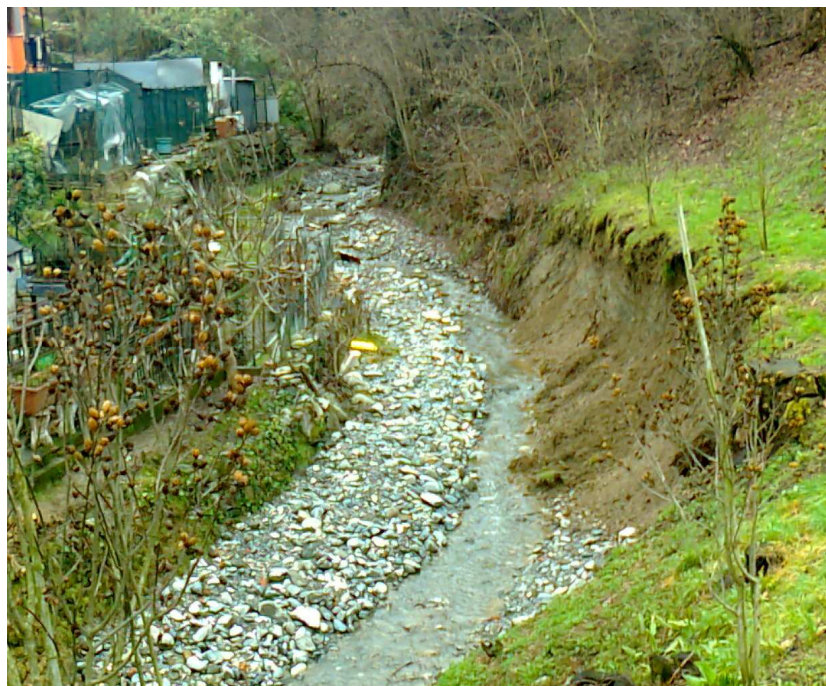
***Intervento 2:***

*Rio Costa Parigi, cedimento sponda sinistra (anno 2011) nell'area a Parco naturale della collina di Superga*

1. Costa Parigi, Intervento n. 2:

Consolidamento e protezione del piede della sponda sinistra con scogliera (dimensioni in m. 7,40 L x 2,00 l media x 4,00 h e 29,00 L x 2,00 l media x 3,00 h) con massi di cava e, gestione della vegetazione riparia, rimozione dei rifiuti solidi e dei materiali alluvionali, (p.ti 1 e 2 della direttiva);

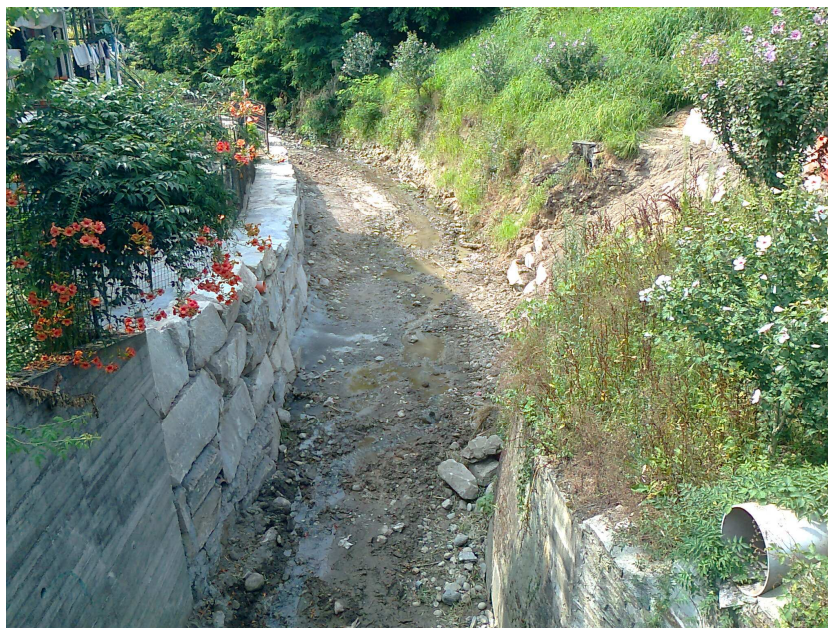
*Rio Costa Parigi in c.so Casale, intervento urgente realizzato nel luglio 2012 dal Comune di San Mauro sulla sponda destra e ripristino della sponda sinistra (utilizzata per l'accesso temporaneo in alveo) nell'area a Parco naturale della collina di Superga*

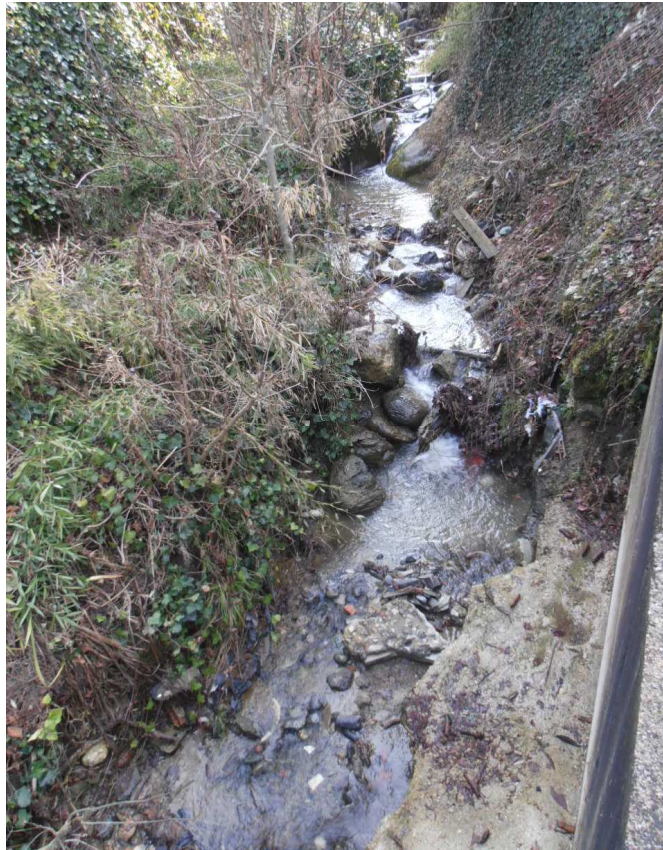
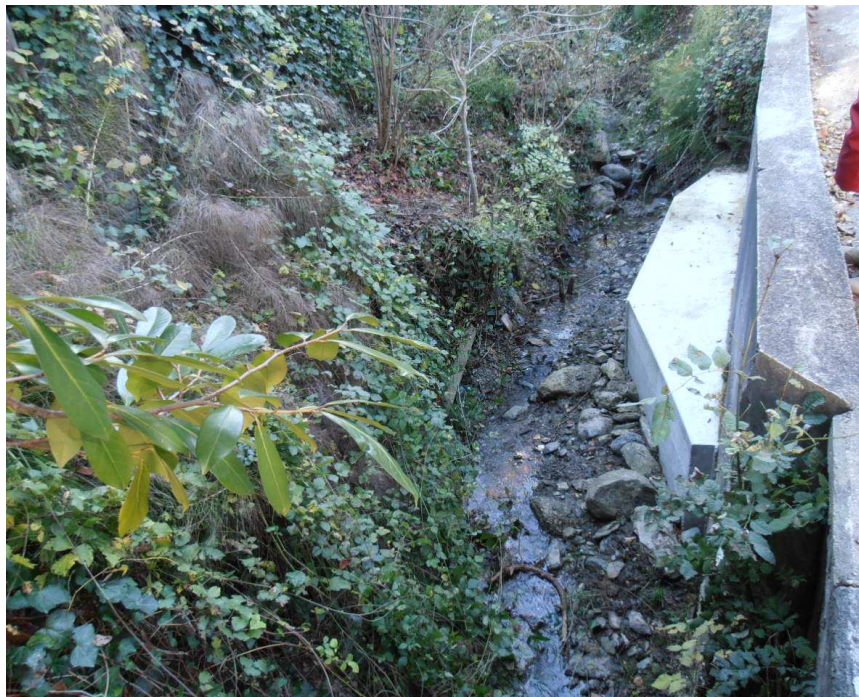
***Intervento 3:***

*Rio Val San Martino in Via Pinin Pacot 28/30, erosione del fondo scorrevole. In sponda destra visibile manufatto in c.a. realizzato dal frontista nel corso del 2012*

Int. n. 3: Pulizia dell'alveo con decespugliamento e taglio selettivo, riprofilatura di tratto della sponda destra con sistemazione a verde finale, consolidamento fondo scorrevole con massi cementati (tratto imbocco ponte dimensioni in m. 6,55+6,0 L x 3,85 l media), taglioni di monte (dim. m. 4,50 L x 1,50 l x 1,00 h e 4,00 L x 1,50 l x 1,00 h) e, riparazione briglia erosa (dim. m. 4,00 L x 4,40 l) con massi e masselli cementati con taglione di valle (dim. m. 4,40 L x 0,40 l x 1,00 h) e collocazione massi entierosione previa rimozione materiale alluvionale e litoide accumulato a monte, (p.ti 1, 3, 6 e 7 della direttiva);

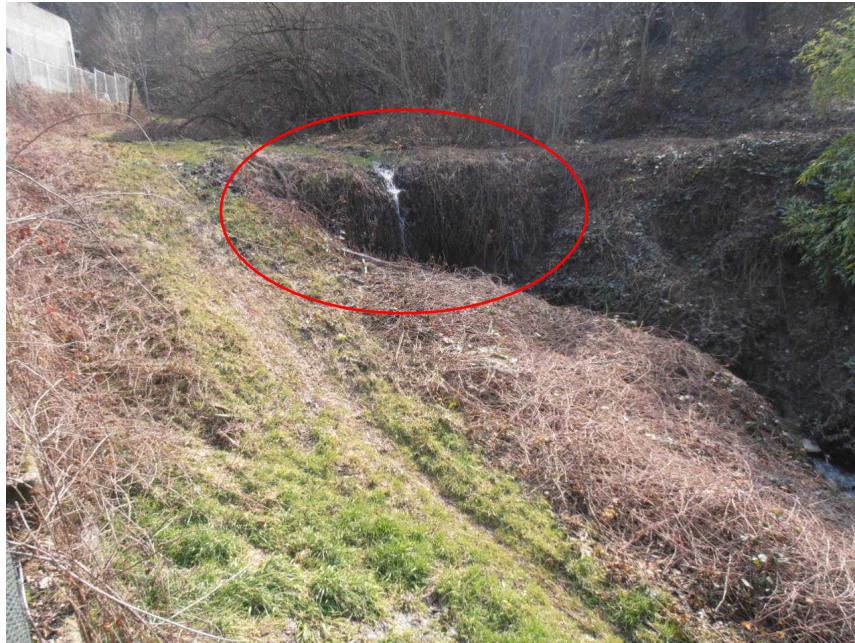
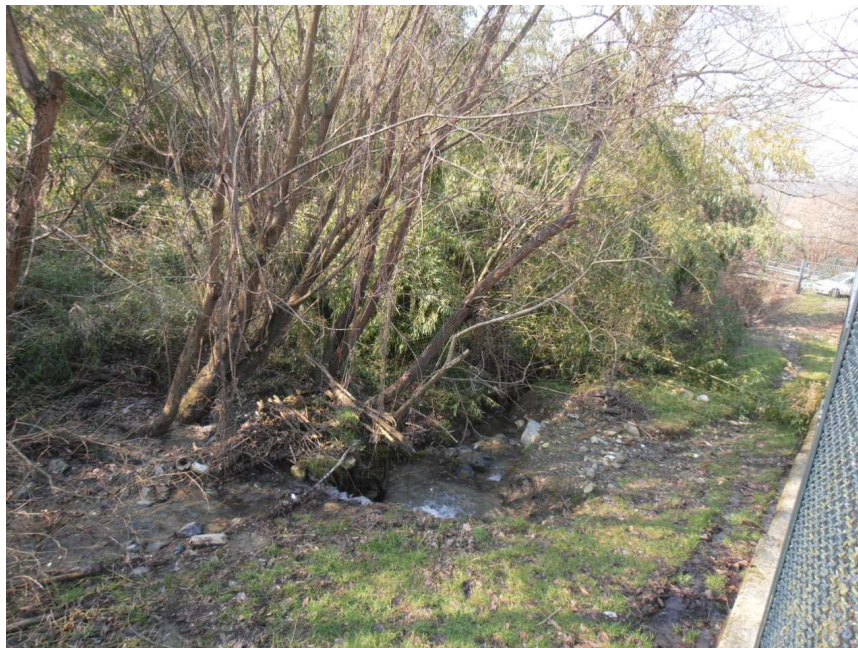
***Intervento 4:***

*Rio Val San Martino in Via Lavazza 56, ostruzione dell'alveo con innesco di cedimenti sulla sponda sinistra. Nella foto in alto è visibile il rilevato che ostruisce l'alveo del rio.*

Int. n. 4: Pulizia, riprofilatura e disostruzione dell'alveo da legname, materiali alluvionali di deposito e detriti, previo decespugliamento e taglio selettivo e, consolidamento fondo scorrevole con taglione in massi cementati (dimensioni in m. 5,00/2,70 L x 1,50 l x 1,60 h), (p.ti 1, 3 e 5 della direttiva);

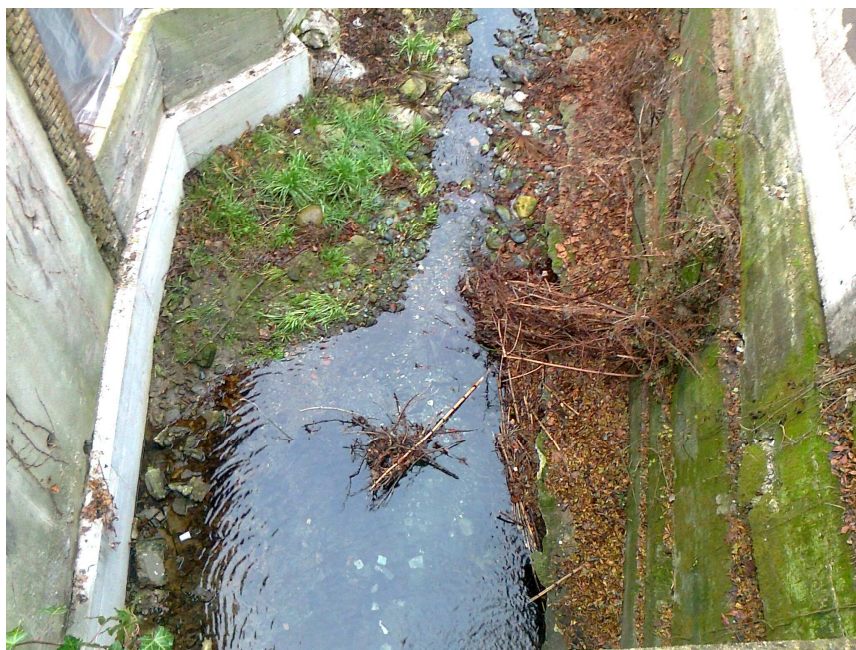
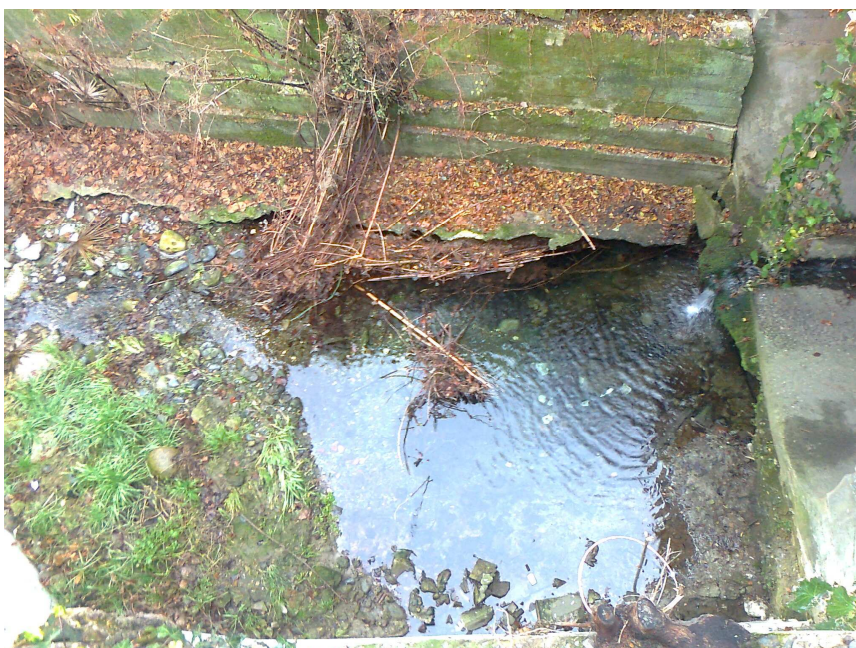
***Intervento 5:***

*Rio Pattonera in Viale XXV Aprile 19, erosione della soglia di uscita della copertura.*

6. Pattonera, Int. n. 5:

Riparazione della soglia erosa all'uscita dalla copertura (dimensioni in m. 6,00 l x 7,50 L) con scapoli e masselli cementati, taglione di valle (dim. m. 6,50 L x 0,40 l x 1,00 m) e collocazione di massi antierosione e, pulizia alveo, (p.ti 3, 5 e 6 della direttiva).

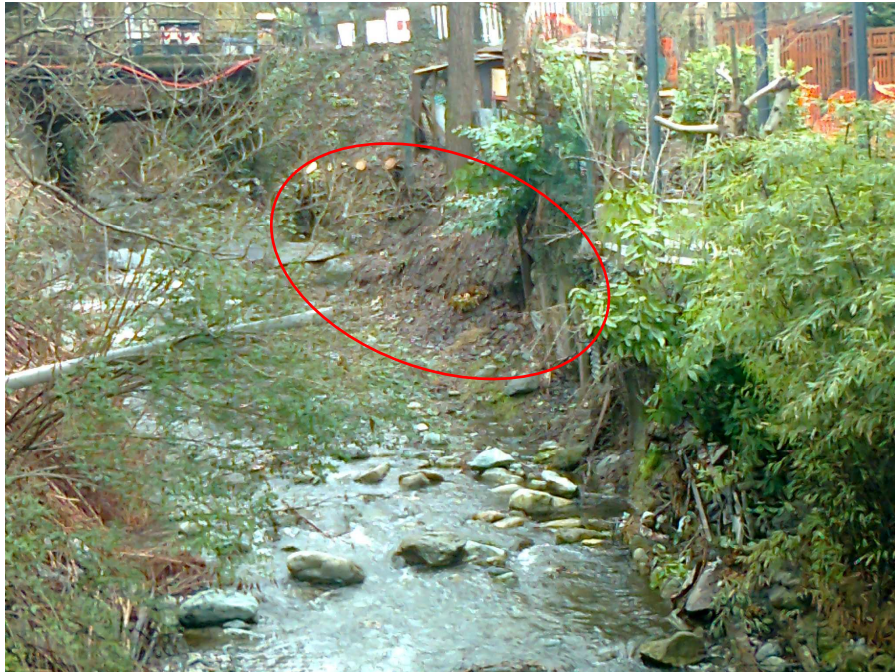
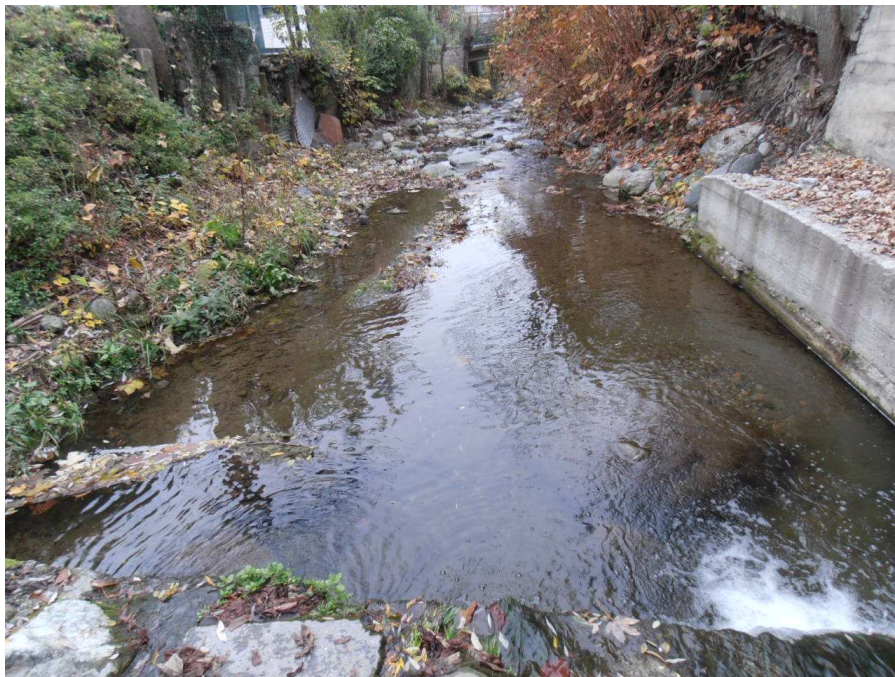
***Intervento 6:***

*Rio Sassi Mongreno in str. Mongreno n. 48, cedimento sponda sinistra, evidenziato in rosso e briglia erosa.*

2. Sassi / Mongreno, Int. n. 6:

Riparazione briglia erosa (dimensioni in m. 5,20 L x 6,00 l media) con massi e masselli cementati, riformazione soglia con taglione di valle (dim. m. 7,10 L x 0,40 l x 1,00 h) e collocazione massi antierosione e, consolidamento e protezione sponda sinistra con muro di sottoscarpa (dim. m. 8,00 L x 0,70 l media x 1,4 h), (p.ti 7 e 15 della direttiva);

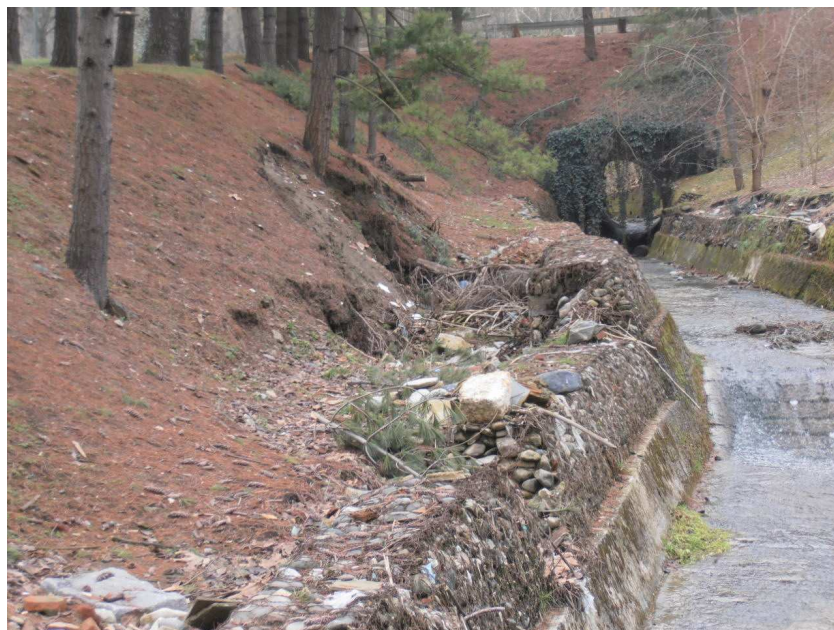
*Rio Val San Martino in c.so Picco n. 104, cedimento di gabbionate e tratto di argine in sponda destra.*

Int. n. 7: Riparazione fondi scorrevoli danneggiati (dim. m. 4,50 L x 3,50 l, 3,10 L x 2,80 l e 3,20 L x 2,20 l) con masselli cementati e, consolidamento e rinforzo gabbioni metallici con pulizia, idrolavaggio, posa rete metallica, tiranti ed applicazione di cls spruzzato, (p.ti 5 e 6 della direttiva);

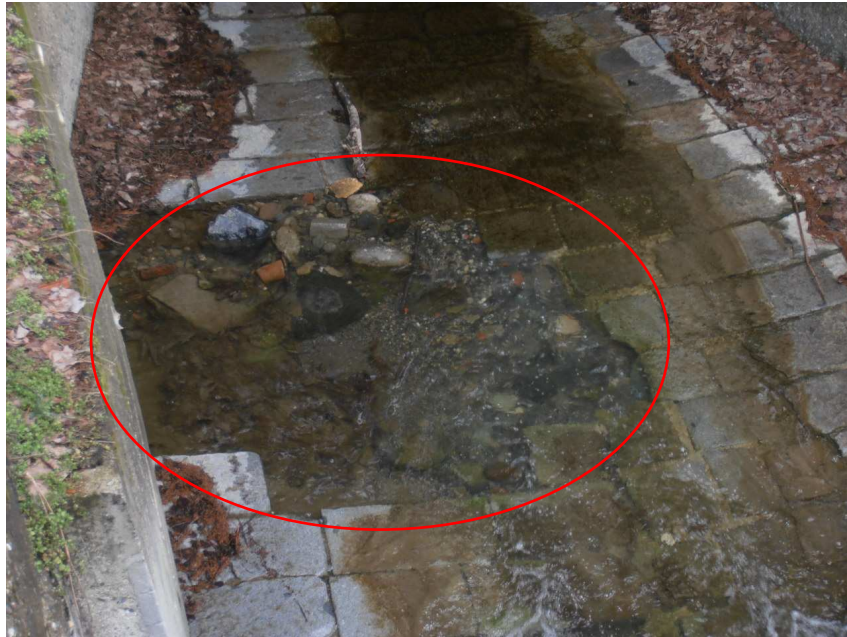
*Rio Val San Martino, erosione del fondo scorrevole (evidenziato in rosso) con asportazione della pavimentazione in masselli di pietra*

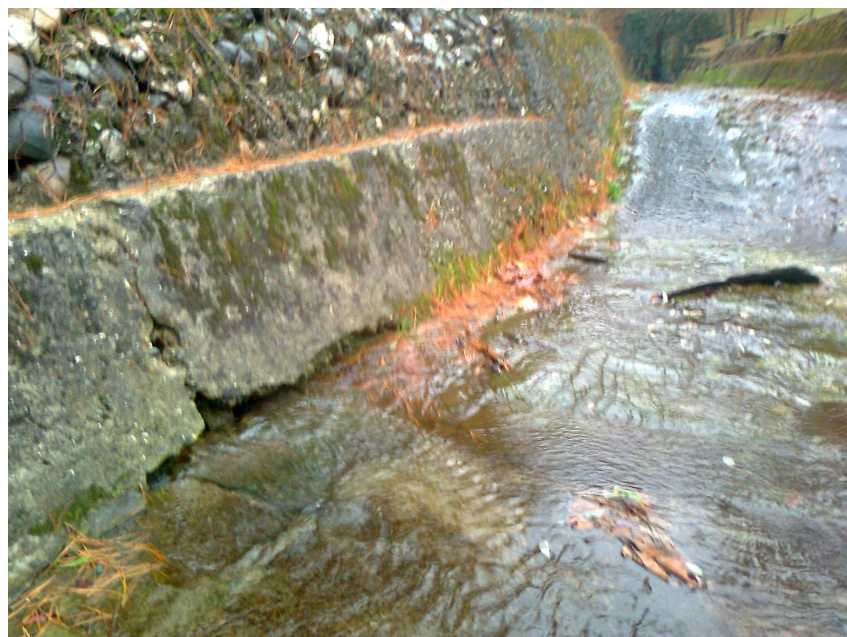
*Rio Val San Martino, fuoriuscita di acqua dal retro della gabbionata danneggiata infiltratasi più a monte*

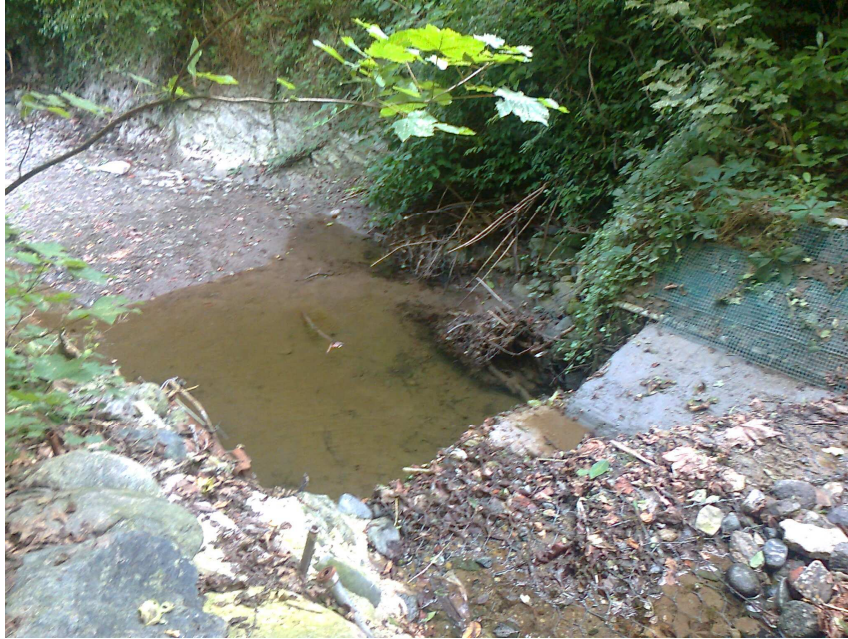
*Rio Reaglie in str. Forni e Goffi, erosione al piede della briglia*

3. Reaglie, Int. n. 8:

Riparazione di due briglie erose (dimensioni in m. 5,50/6,60 l x 4,00 L e 3,60 l x 5,00 L) con massi e masselli cementati, riformazione soglie con taglioni di valle (dim. m. 7,60 L x 0,40 l x 1,00 h e 5,00 L x 0,40 l x 1,00 h) e collocazione di massi antierosione, sottomurazione muro d'ala in sponda sinistra (dim. m. 17,90 L x 0,60 l x 1,00 h) e, consolidamento e protezione sponda destra con scogliera con massi di cava (dim. m. 16,60+2,80+2,80 L x 1,00 l x 1,50 h su fondazione 2,00 l x 1,00 h) previa disostruzione dei materiali alluvionali di deposito, (p.ti 3, 6, 7 e 15 della direttiva);

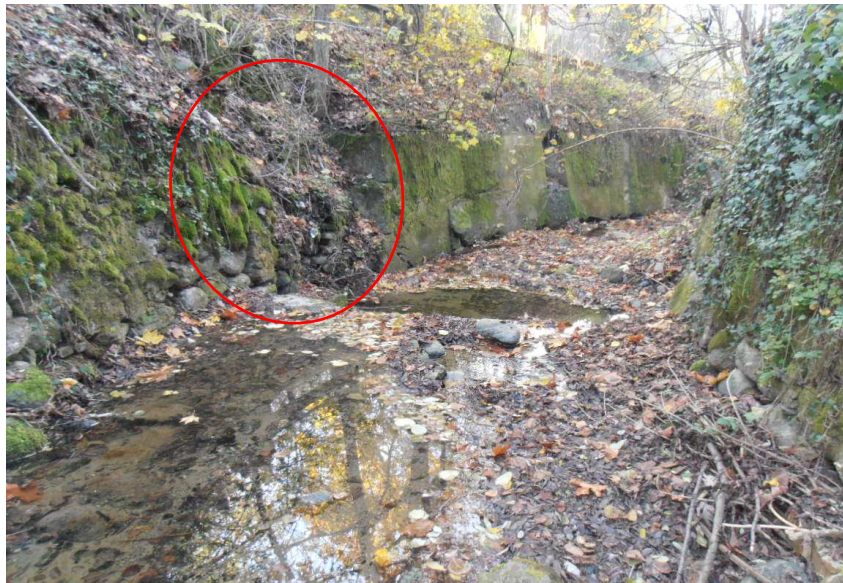
*Rio Reaglie in str. Forni e Goffi, erosione al piede della briglia, scalzamento muro in c.a. e dissesto e cedimento di tratto di muro in pietrame in sponda sinistra (evidenziato in rosso. Presenza diffusa in alveo di depositi e materiali di risulta.*
