CITTA' DI TORINO

DIREZIONE VERDE PUBBLICO ED EDIFICI MUNICIPALI
SERVIZIO EDIFICI MUNICIPALI

PROGETTO DEFINITIVO DI
MANUTENZIONE STRAORDINARIA DIFFUSA CIRCOSCRIZIONI 1-10 - 2013

RELAZIONE GENERALE
QUADRO ECONOMICO

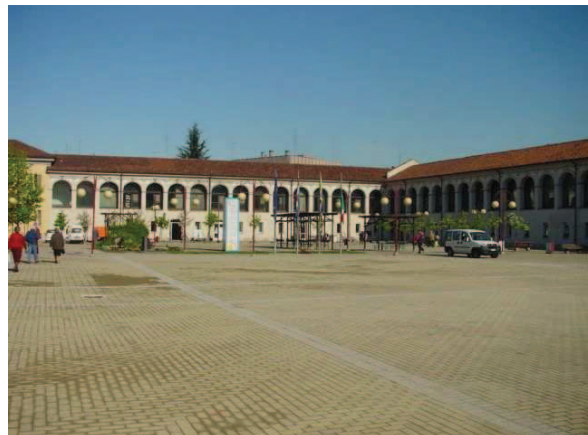
Via Guido Reni 102:

L'impianto antincendio è stato realizzato con linea interrata nel cortile della "Cascina Giaione" in adiacenza allo stradino laterale. Sono state fatte molte riparazioni sulla linea che risulta molto vulnerabile per il deterioramento dettato dal tempo e presumibilmente dall'interramento senza particolari protezioni.

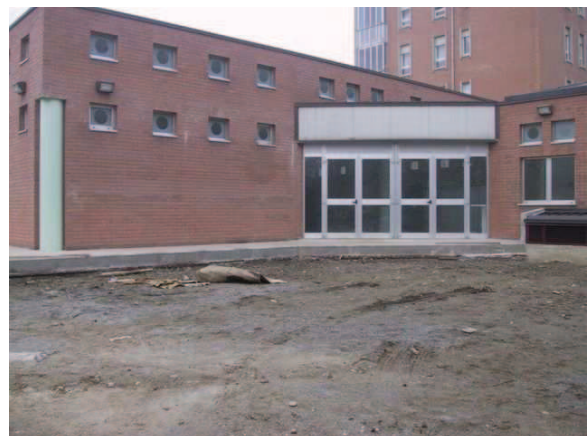
Via Rubino 24:

Pur essendo un edificio recente presenta problemi di infiltrazione di acqua piovana dal tetto, in particolare dai terrazzi piani impermeabilizzati con guaine elastomeriche.

La copertura in lamiera grecata il bordo di displuvio è attrezzato con un angolare in lamiera metallica la cui funzione dovrebbe

essere di rifinire il bordo lamiera e occultare la sezione, nel tempo però è causa di ristagno di polveri e fogliame che impediscono il normale displuvio dell'acqua.

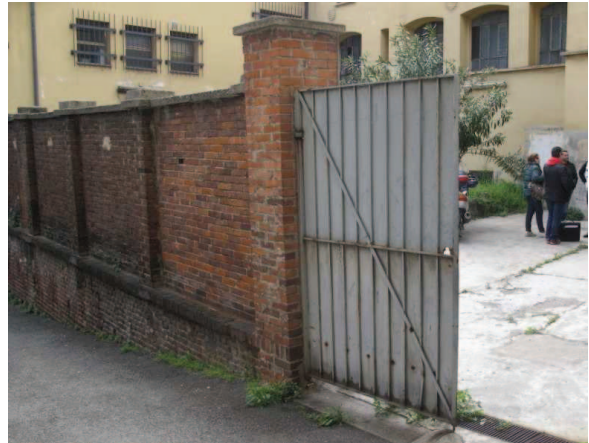
Via Saccarelli 18-20:

Il cortile è confinato ad est da un muro di recinzione in mattoni pieni a vista che presenta un vistoso disassamento verso il cortile, facendo presagire un possibile crollo. E' anche presente una profonda lesione verticale.

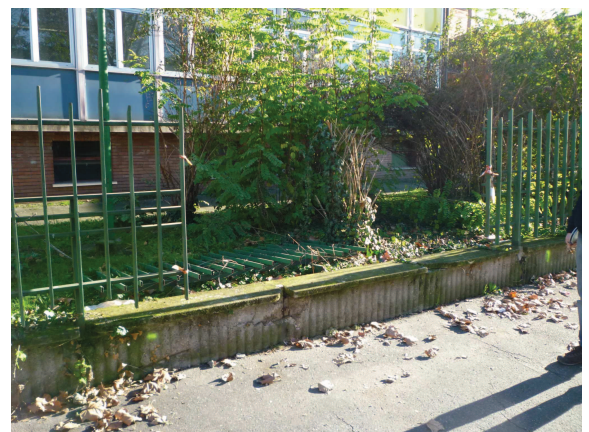
Via Valdellatorre 138:

Con un recente intervento sono stati sostituiti i cancelli carrai e il cancello pedonale, le risorse ottenute per codesto appalto non erano sufficienti per consentire la sostituzione della recinzione. La recinzione in ferro smaltato ha subito il deterioramento del tempo consumandosi quasi completamente con il processo dell'ossidazione. Esiste il rischio di incolumità per i passanti.
