**INTERVENTI URGENTI SUI VIADOTTI DI STRADA AL TRAFORO DI PINO
VIADOTTO AL km 2,100**

PROGETTO ESECUTIVO
DATA: LUGLIO 2014

STATO DI FATTO

TAVOLA: I1E-S1
RISERVA: 00
PROGETTISTA:
Ing. Barbara Salza

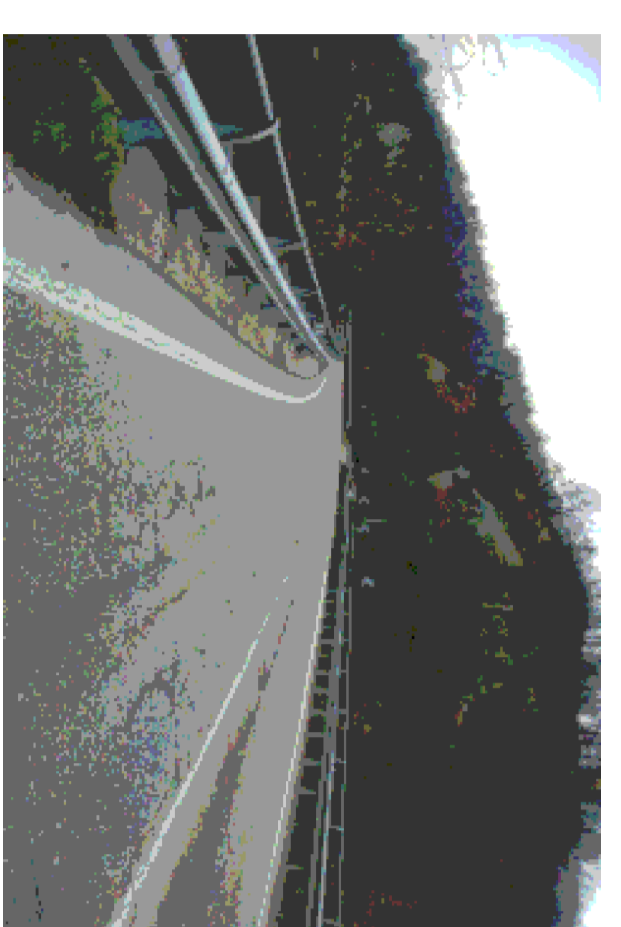
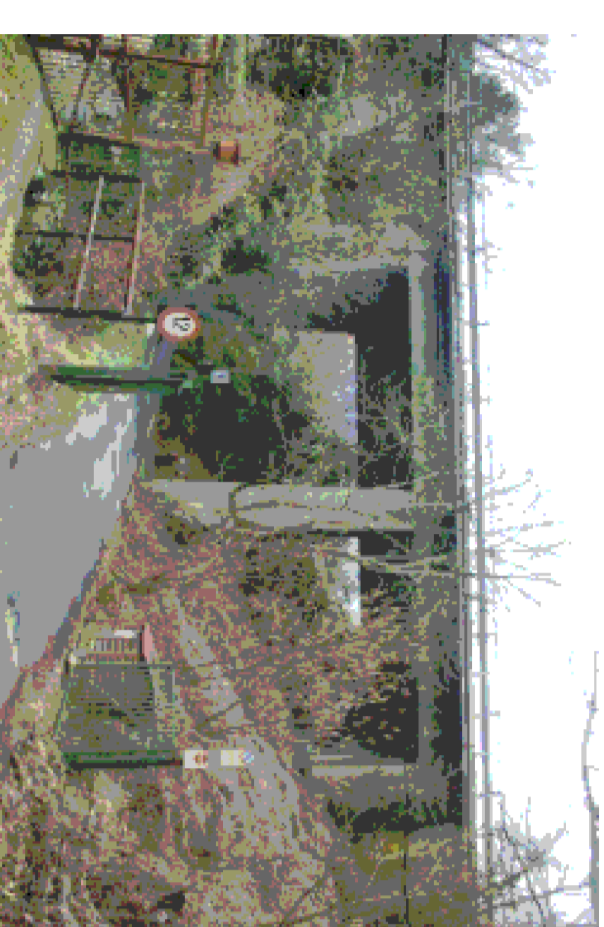
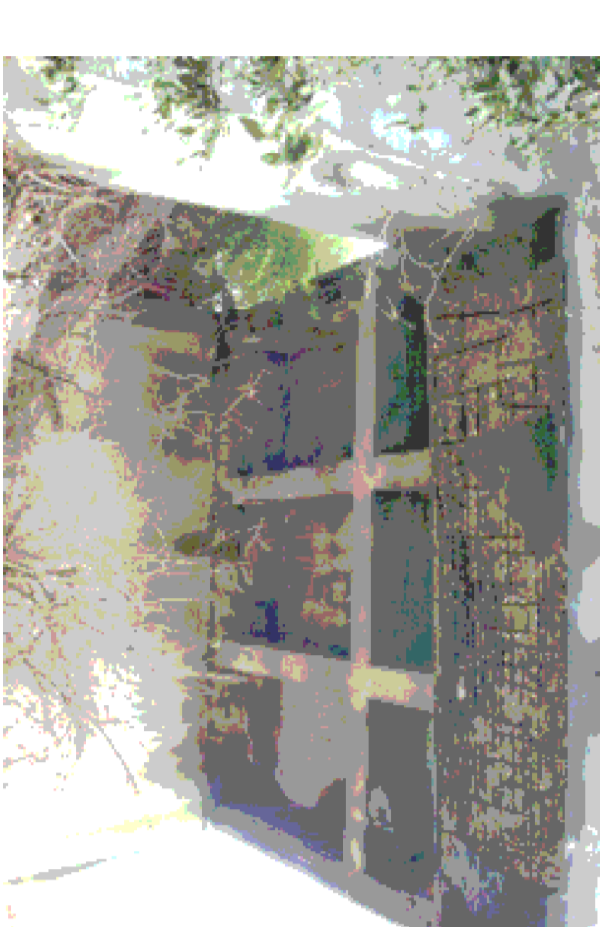
FOTOGRAFIE

Infiltrazioni localizzate con degrado del copriferro su soletta e traversi
