CITTA' DI TORINO

INTERVENTI URGENTI SUI VIADOTTI DI STRADA AL TRAFORO DI PINO

VIADOTTI AL km 2,100 ED AL km 2,870

ELABORATO:
**RILIEVO DELLO STATO DI CONSERVAZIONE
DELLE STRUTTURE**

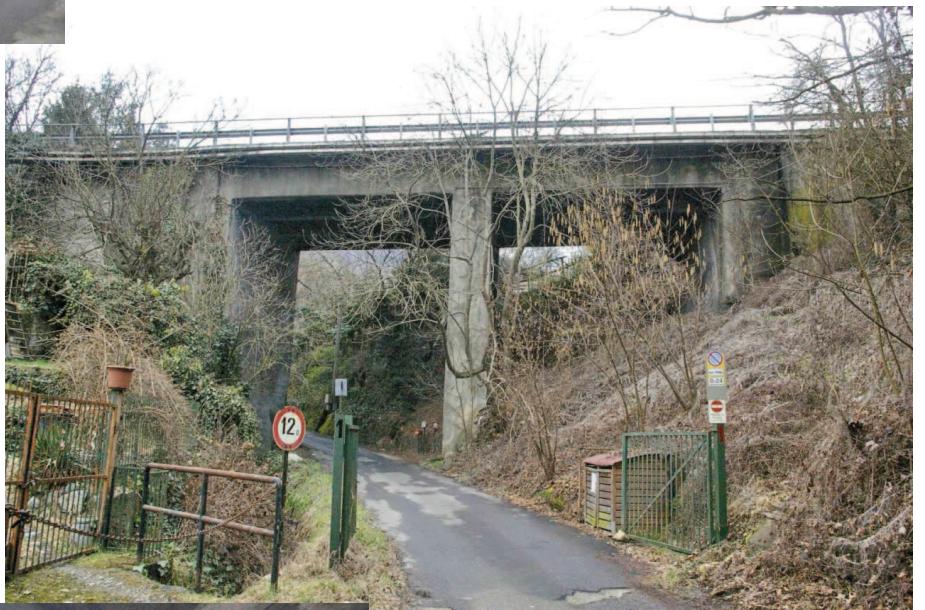
Le spalle sono in discreto stato, sono segnate da modeste macchie di umidità ed efflorescenze, sono percorse inoltre da lievi fessurazione nell'intonaco di rivestimento; a monte sulla spalla destra una porzione d'intonaco di spigolo si è staccato.

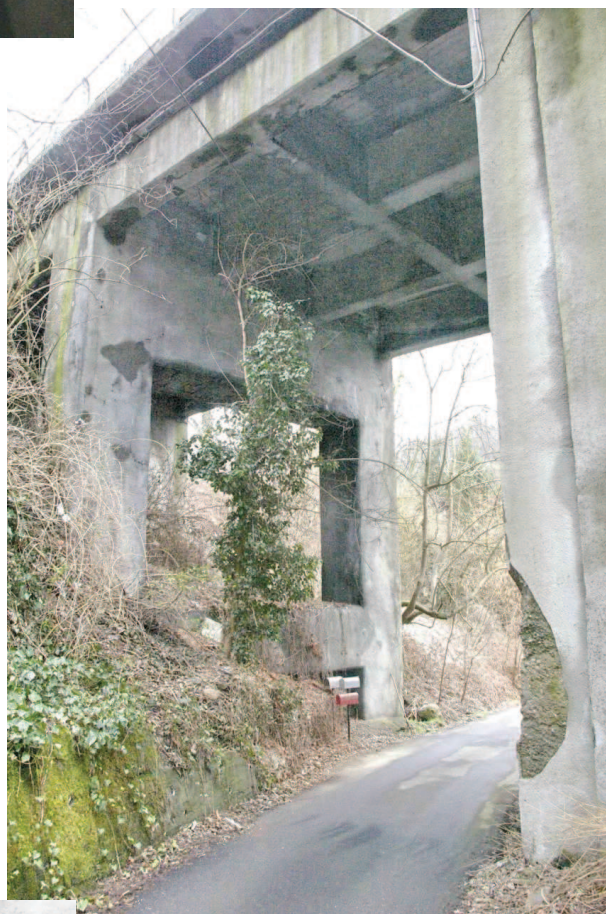
Sulle travi, principalmente quelle di bordo, si notano alcune fessurazioni all'intradosso per iniziali distacchi del copriferro; in quella di valle c'è già stato un distacco localizzato di materiale.

particolare 1ª campata trave di valle

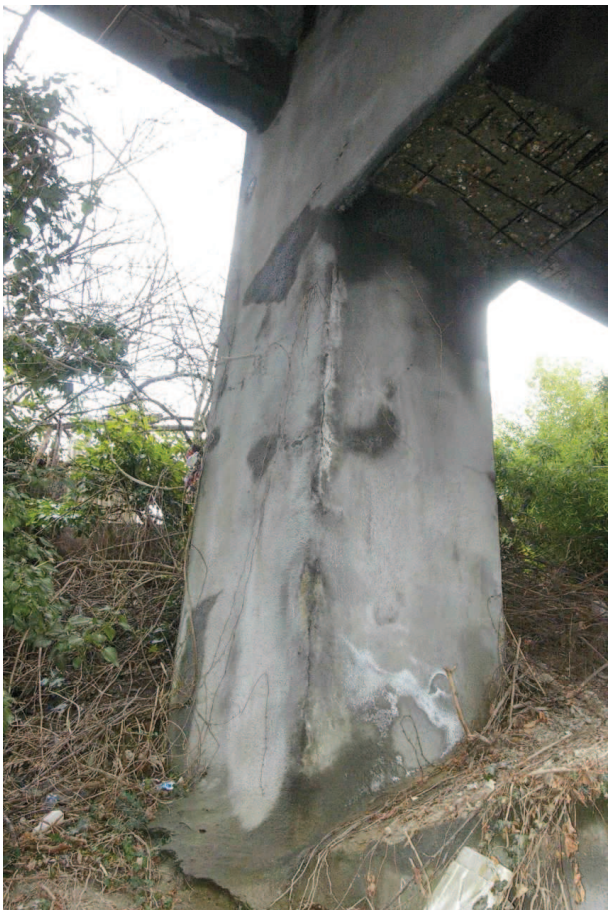
La pila è interessata da moderati colaggi lungo le pareti e probabilmente percorsa all'interno da infiltrazioni provenienti dalla sommità pulvino, che tendono ad fuoriuscire da fessurazioni nel rivestimento o ad affiorare in parete con macchie isolate di bagnato o a scaricarsi all'intradosso pulvino. In corrispondenza di quest'ultimo c'è stato il quasi completo distacco del copriferro/intonaco conseguente all'ossidazione marcata dell'armatura posizionata troppo in superficie; il distacco di materiale evidenzia anche la natura grossolana degli inerti del cls. Fessurazioni solcano alcuni spigoli dei pilastri pila e dei fianchi pulvino.

intradosso pulvino pila con completo distacco dell'intonaco di copriferro

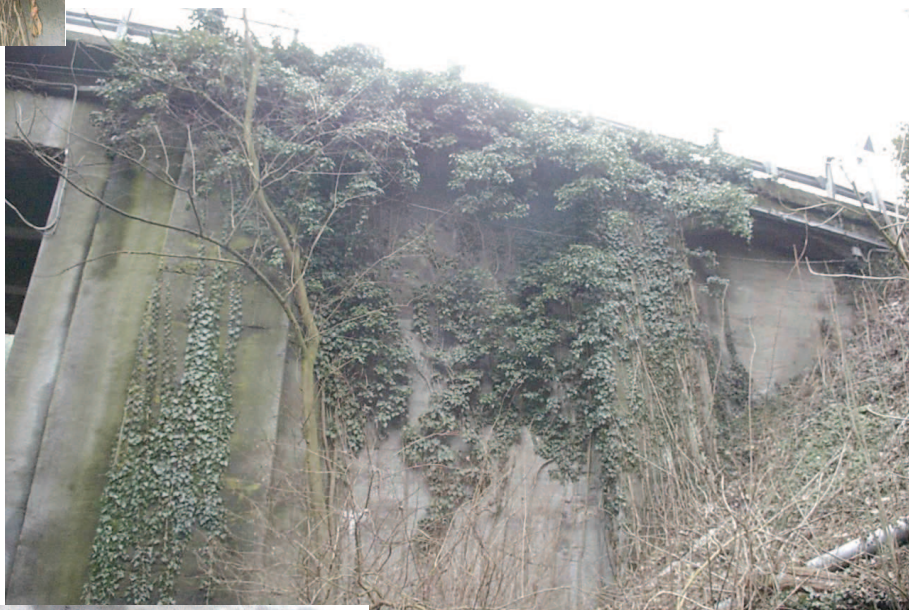
pilastro di monte della pila, con fessurazione sullo spigolo

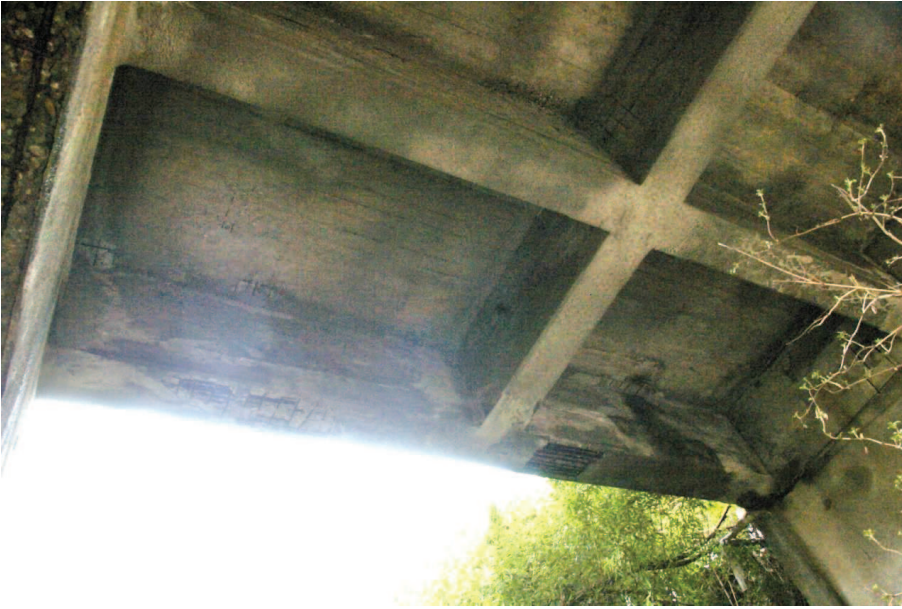
Nella campata sinistra le strutture sono maggiormente interessate da umidità e da moderate infiltrazioni ubicate principalmente lungo le fasce sul lato interno delle travi di bordo.

intradosso pulvino e vista intradosso impalcato 2^a campata

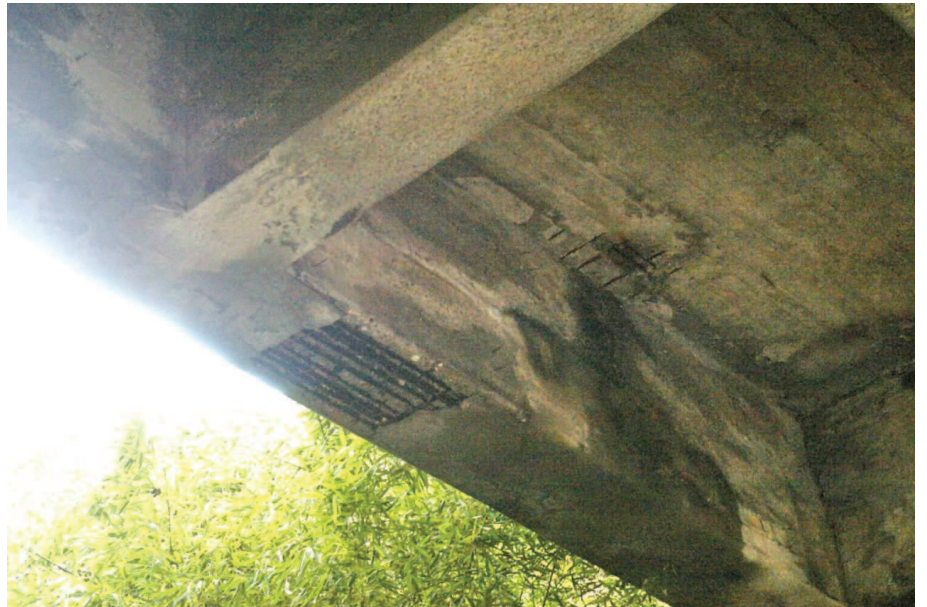
2^a campata trave di monte

Nelle travi di bordo impalcato si hanno già quattro zone di distacco del copriferro all'intradosso con ossidazione dell'armatura scoperta. Fessurazioni del copriferro nelle zone d'intradosso travi ancora integre, presenti anche sulle strutture interne.

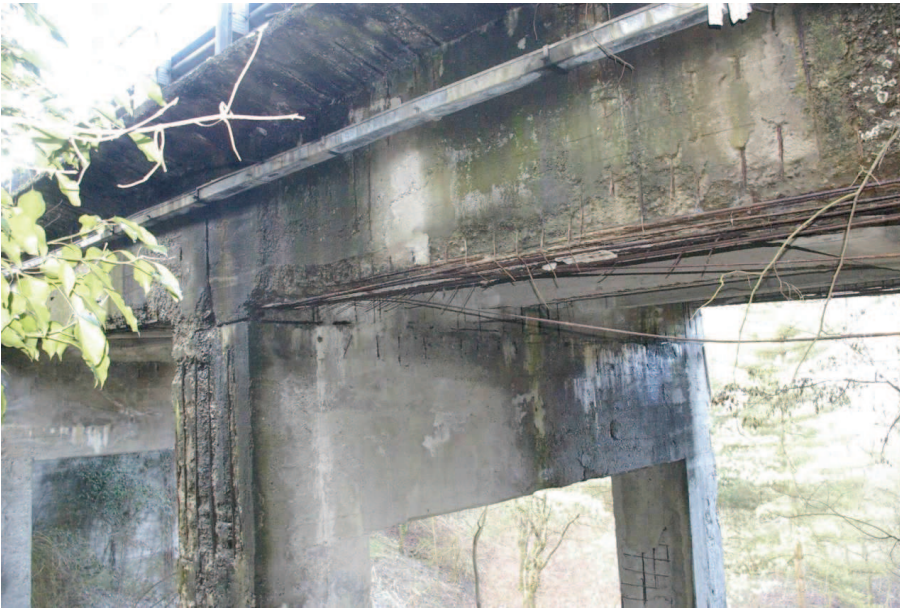
Le travi di bordo dei tre impalcati sono gravemente ammalorate principalmente da acqua che cola dai lati del piano viabile, i degradi sono presenti su tutto lo sviluppo delle travi ed interessano principalmente la fascia inferiore delle strutture dove è avvenuto il completo distacco del copriferro e la forte erosione delle armature; nelle tre campate l'ammaloramento dell'armatura delle travi di bordo è molto simile, tuttavia appare leggermente più grave in campata destra (specie sulla trave di monte) dove tutte le staffe sono completamente tagliate dall'erosione nei tratti inferiori.

trave monte 1^a campata, rottura di tutte le staffe, ferri longitudinali completamente scoperti e con sezioni fortemente ridotte dalla ruggine

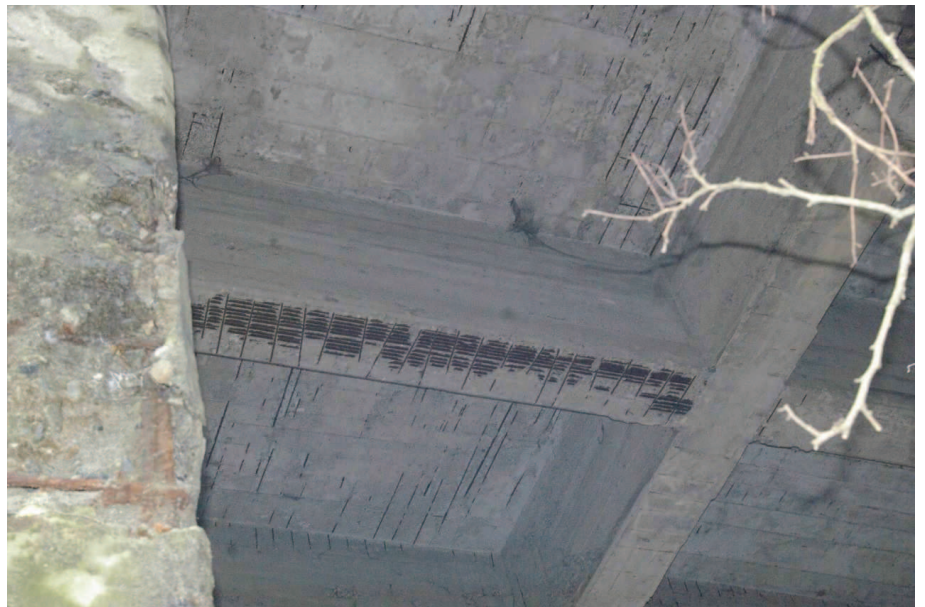
All'intradosso delle tre campate in diverse zone affiorano ferri d'armatura molto superficiali, nella campata centrale e soprattutto in quella sinistra si hanno macchie d'umidità ed efflorescenze, con segni più intensi di localizzate infiltrazioni in corrispondenza di probabili nidi di ghiaia; le armature scoperte all'intradosso soletta, sulle travi interne e sui traversi, hanno ossidazioni di rilevanza abbastanza contenuta.

1^a campata, armature impalcato estremamente superficiali

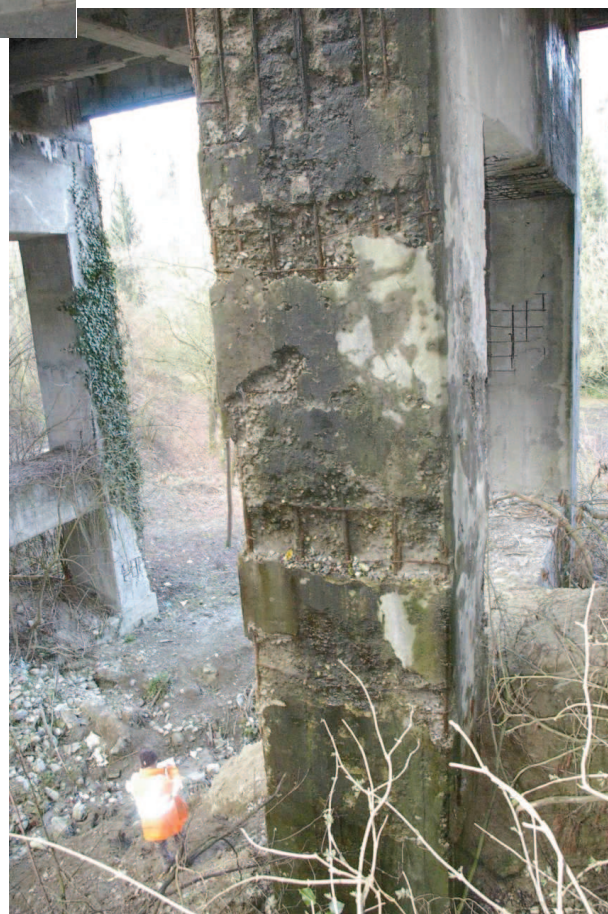
pilastro monte 1^a pila

I degradi del c.a. sono abbastanza profondi ed estesi su tutta la pila destra e sul pilastro di monte della pila sinistra, leggermente meno accentuati sulla resto della pila sinistra.

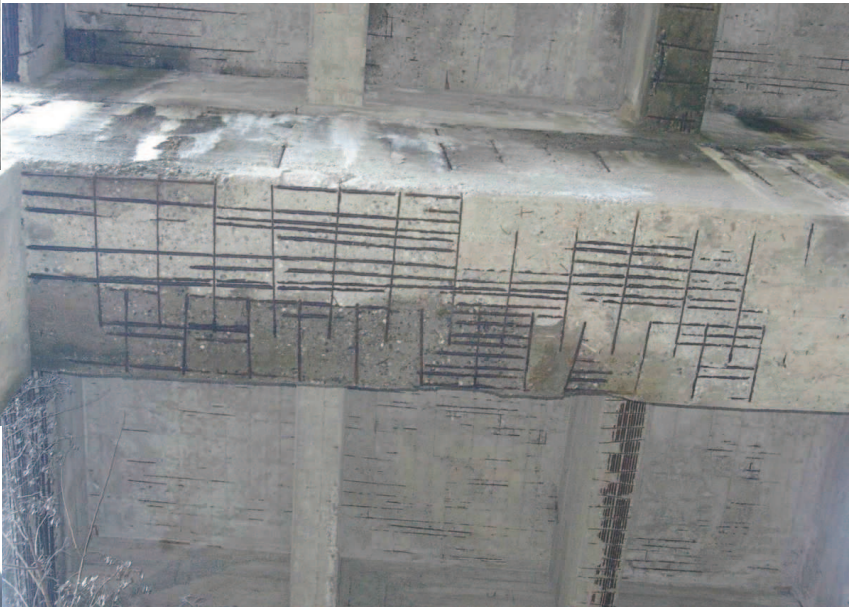
intradosso pulvino 1ª pila

Anche le due pile denotano un'estrema superficialità delle armature che tendono ad affiorare in più punti; le ossidazioni sono abbastanza diffuse in corrispondenza di colature d'acqua lungo i fronti di monte e valle (dove si hanno anche erosioni del cls) e all'intradosso dei pulvini dove si scarica acqua proveniente dai giunti impalcato, anche attraverso i pulvini stessi.

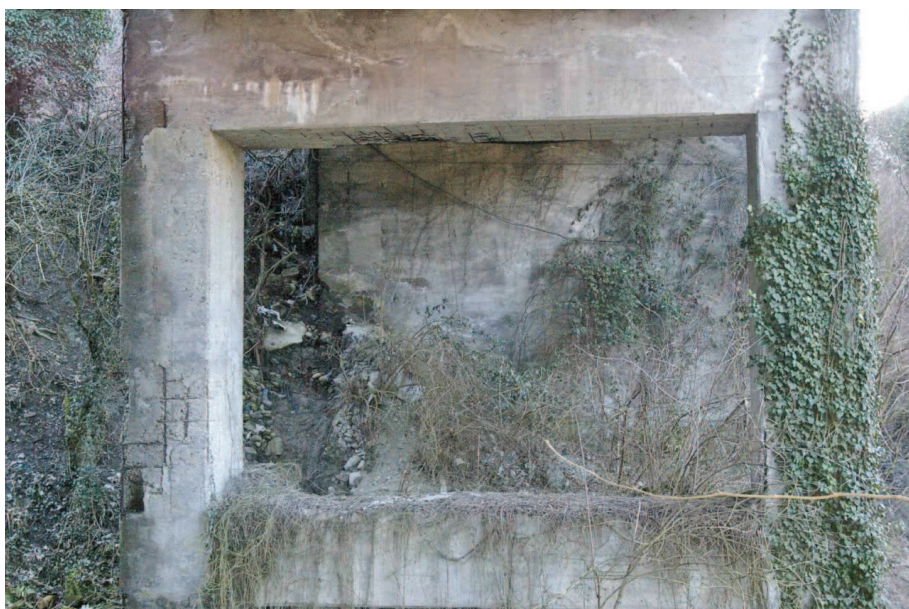
Le spalle sono interessate da moderate infiltrazioni d'acqua provenienti dal terreno retrostante; la spalla sinistra ha lo spigolo di monte parzialmente eroso al piede per frequenti scorrimenti d'acqua dalla strada che hanno causato anche la parziale erosione dello strato marnoso di fondazione struttura.

erosione spigolo spalla sinistra a monte e del terreno marnoso di fondazione
