INTERVENTI URGENTI SU SCARPATE E SEDIMI STRADE COLLINARI LOTTO 7

**PROGETTO :
DEFINITIVO**

Relazione tecnica

**DATA :
SET13 (agg set14)**

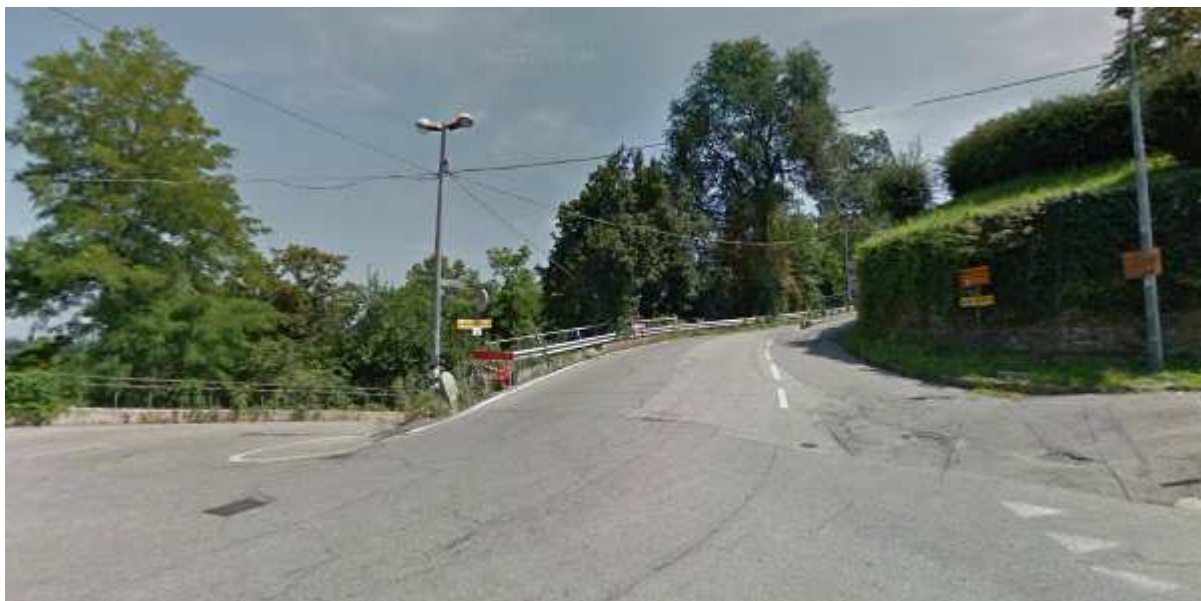
1. strada Pecetto inizio

Nel bivio tra strada Pecetto e strada Val San Martino inferiore, nei pressi della chiesa “S. Margherita”, il ciglio di valle di strada Pecetto è attualmente protetto da un muretto di cemento che funge da basamento per il guard rail esistente.

La canaletta di bordo, antistante al muretto, è talmente erosa e profonda che l’acqua passa sotto la struttura di cemento e prosegue verso valle riversandosi sulla scarpata e quindi sulla strada sottostante (strada Val San Martino).

Poiché tutta la scarpata del bivio presenta erosioni e cedimenti localizzati (sono visibili crepature semicircolari sull’asfalto), il progetto contempla la nuova costruzione di un muro di contenimento della scarpata in cemento armato.

Per un miglior inserimento ambientale, il muro dovrà essere rivestito in pietra.

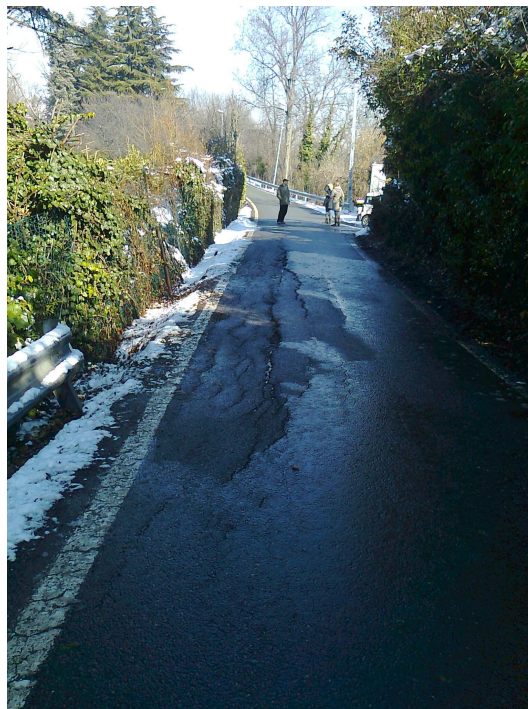
2. strada Val San Martino superiore 239

A febbraio del 2013 è stato segnalato il cedimento del ciglio di valle della strada pubblica dai proprietari dei terreni sottostanti (ingresso dal civico 204 di strada Val San Martino sup.). La strada è piuttosto stretta (3,3m) e la nicchia di distacco segna una fessurazione parallela al margine di valle da cui dista circa 1m. Un ulteriore scivolamento verso valle della strada renderebbe di fatto impraticabile la stessa.

Sebbene l'acclività verso valle non dia motivo di preoccupazione, considerati i risultati delle indagini geologiche e geofisiche, ovvero che "la zona in esame è già stata oggetto di instabilità gravitativa pregressa e in atto, come confermato dalla consultazione della Carta del P.A.I. (Piano di stralcio per l'Assetto idrogeologico) e del database frane dell'I.F.F.I. (Inventario dei Fenomeni Franosi in Italia)" e che "si individua ... la presenza di una probabile fascia di scorrimento situata a profondità di 2-3 metri dal piano della strada, che delimita il corpo di frana in incipiente movimento", si è deciso di stabilizzare il pendio con il consueto metodo della paratia di micropali collegata in testa da una trave di cemento armato e ulteriormente trattenuta dallo spostamento laterale da tiranti passivi.

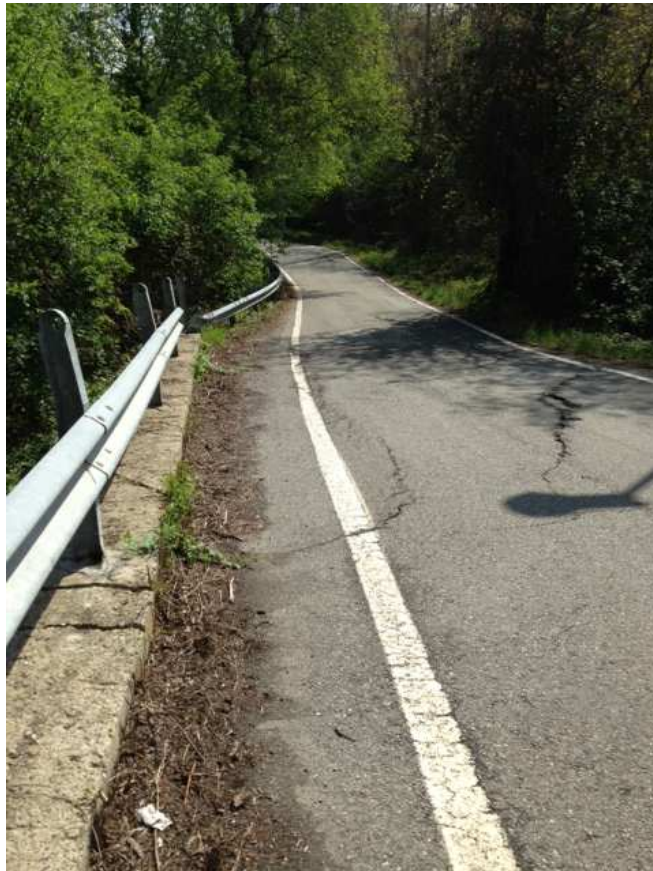
3. strada Val San Martino superiore 384

Sempre nel febbraio 2013, si è notata anche un'ampia nicchia in scivolamento poco a monte del civico 239, dopo il bivio con strada Termo Forà e prima del civico 384. Il tecnico che si occupa della manutenzione ordinaria riferisce di aver effettuato recentemente un'opera di ricarica di asfalto sul tratto ceduto ma evidentemente il cedimento non si è arrestato e progredisce verso valle essendo oggi registrabile un dislivello superiore ai 30 cm. Lo scivolamento coinvolge anche un cordolo in cemento di ben 40 cm di larghezza, avendone staccato e spostato un tratto lungo circa 12 m.

Poichè la porzione di terreno in movimento è notevole, arrestarla meccanicamente con opere in cemento armato e speciali, richiederebbe un esborso notevole a fronte di risultati non garantiti. Poichè l'acclività verso valle non è particolarmente accentuata e il movimento dovrebbe interessare la parte più superficiale del terreno, si ritiene più opportuno effettuare un intervento di drenaggio di tutto il fronte che interessa il movimento della carreggiata stradale, onde evitarne la fluidificazione e renderlo più stabile. Essendo la strada compresa tra terreni di proprietà privata, si tenterà di drenare il fronte con un'unica trincea drenante sita sotto il margine di monte della strada pubblica. Le acque così raccolte verranno restituite ad un ricettore naturale visibile poco a valle della strada.

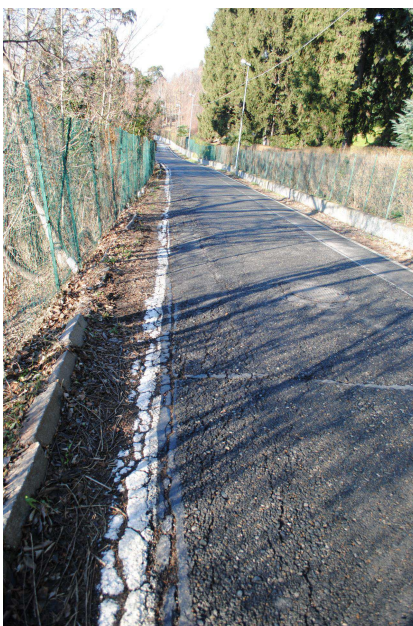
4. strada Santanna 21-41

Il ciglio di valle mostra evidenti segni di cedimento dovuti probabilmente all'erosione superficiale (e conseguente fluidificazione del terreno di sottoscarpa) causata dalle acque meteoriche provenienti dalla sede stradale che ora presenta una pendenza trasversale verso valle. Il presente intervento consiste nel riportare la pendenza stradale verso monte dove è presente una canaletta in cemento di notevoli dimensioni e profondità e nel consolidare la fondazione stradale nei tratti ceduti. Per fare ciò sarà necessario "armare" la fondazione stradale di valle ed eventualmente il pendio della scarpata con stratificazioni di materiali drenanti e stabili contenuti in opportune armature e geogriglie (metodo delle terre rinforzate o pendii rinforzati).

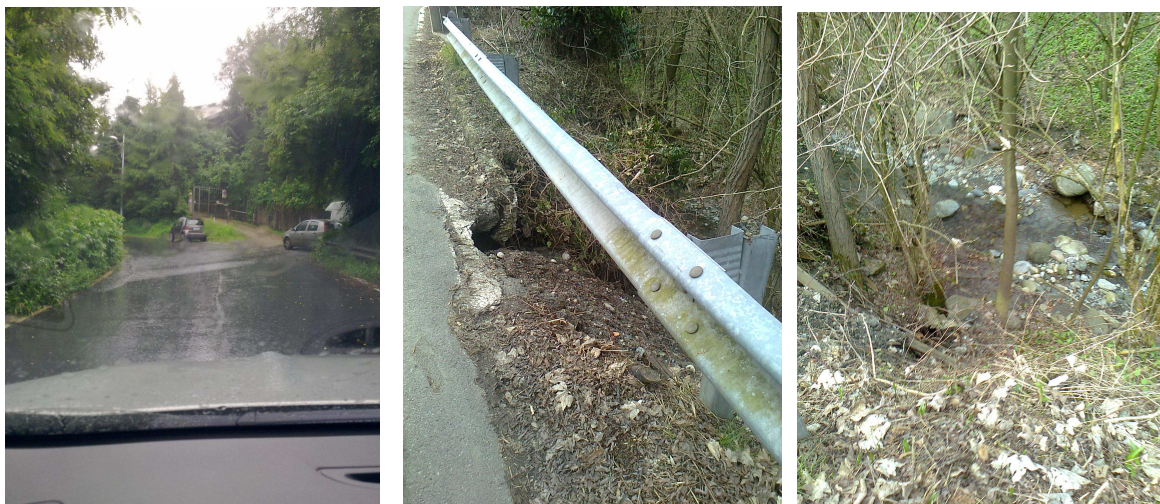
5. strada Cartman 74

Come ormai si verifica in modo diffuso, le canalette di monte spariscono per mancanza di manutenzione e ciò provoca il riversarsi in strada di ingenti quantitativi d'acqua provenienti dai terreni a monte della strada. Queste acque non regimate, oltre a costituire un pericolo per la circolazione, erodono inesorabilmente la sede stradale ed i suoi cigli come in questo caso. La prima immagine a sinistra è stata scattata nel giugno del 2010, l'effetto è risultato evidente nel marzo del 2013.

In questo caso il ciglio di valle coincide con l'argine del corso d'acqua sottostante, quindi l'opera dovrà partire dall'alveo in continuità con l'argine in cemento esistente subito al fianco. E' stato previsto un muro di pietrame e malta in continuità con quello di cemento in modo da portare gradualmente la verticalità dell'esistente verso un paramento inclinato costituito da una scogliera di massi ciclopici a protezione dall'erosione dell'argine, che costituiranno il prosieguo dell'opera.

L'intervento non consisterà nel solo consolidamento della scarpata, ovvero nella protezione dell'argine, ma anche nella sistemazione delle rete di drenaggio stradale, ripristinando quindi il funzionamento della canaletta di monte e correggendo eventuali pendenze stradali non a norma.

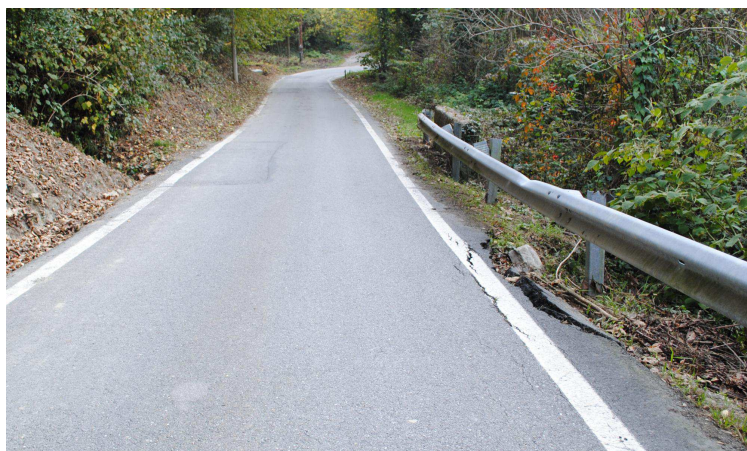
6. strada del Cresto 52-54

Sul ciglio di valle della strada si è verificato un cedimento localizzato che ha provocato il distacco di una mezzaluna d'asfalto laterale ampia circa 1,5m.

Considerando l'acclività del pendio sottostante, l'erosione in atto e la mancanza di terreno di fondazione nella zona interessata dal dissesto, si provvederà a ricostruire la fondazione col metodo

delle terre rinforzate (o pendii rinforzati) oltre a verificare se il piccolo corso d'acqua che attraversa la strada pochi metri dopo, non inneschi fenomeni erosivi poco più a valle. In ogni caso verranno anche posizionate pietre di idonee dimensioni al piede della scarpata per evitare il ripetersi del fenomeno e fornire un adeguato sostegno agli strati di terreno rinforzato.

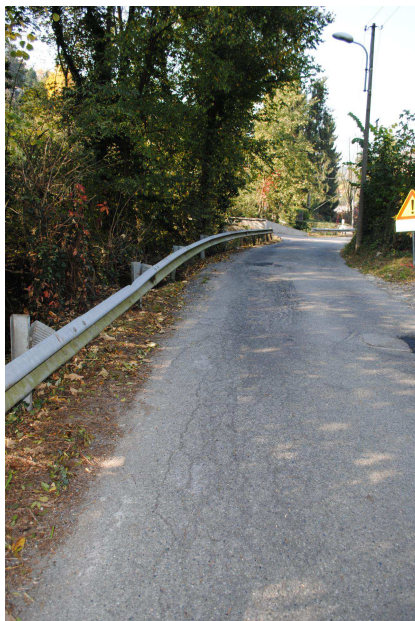
10. strada Forni e Goffi fronte civico 21

Davanti al civico 21 di strada Forni e Goffi, l'asfalto è molto fessurato e la superficie descrive un cedimento localizzato che parte dall'asse della fognatura presente sotto alla strada e termina sulla scarpata/argine del rio Reaglie sottostante.

Considerando la ristrettezza della sede stradale (solo 4m) e le cause del cedimento, attribuibili a erosione superficiale e indebolimento a seguito dello scavo della fognatura, l'intervento prevede la sola scarifica e ricarica dell'asfalto in modo da realizzare una migliore pendenza trasversale verso monte, evitando così i fenomeni erosivi dell'argine. Si ricostruirà la canaletta di monte di raccolta delle acque e la relativa caditoia con opera di attraversamento sotto la strada per convogliare le acque nel rio.
