RESTAURO MURAZZI DEL PO
INTERVENTI DI SISTEMAZIONE MANUFATTI ESTERNI
(cod. opera 4110)

PROGETTO ESECUTIVO

| OGGETTO RILIEVO STATO DI FATTO MAPPATURA STATO DI DEGRADO DEI MANUFATTI PROSPETTO | | | | | NOME-FILE | Scala Plot |

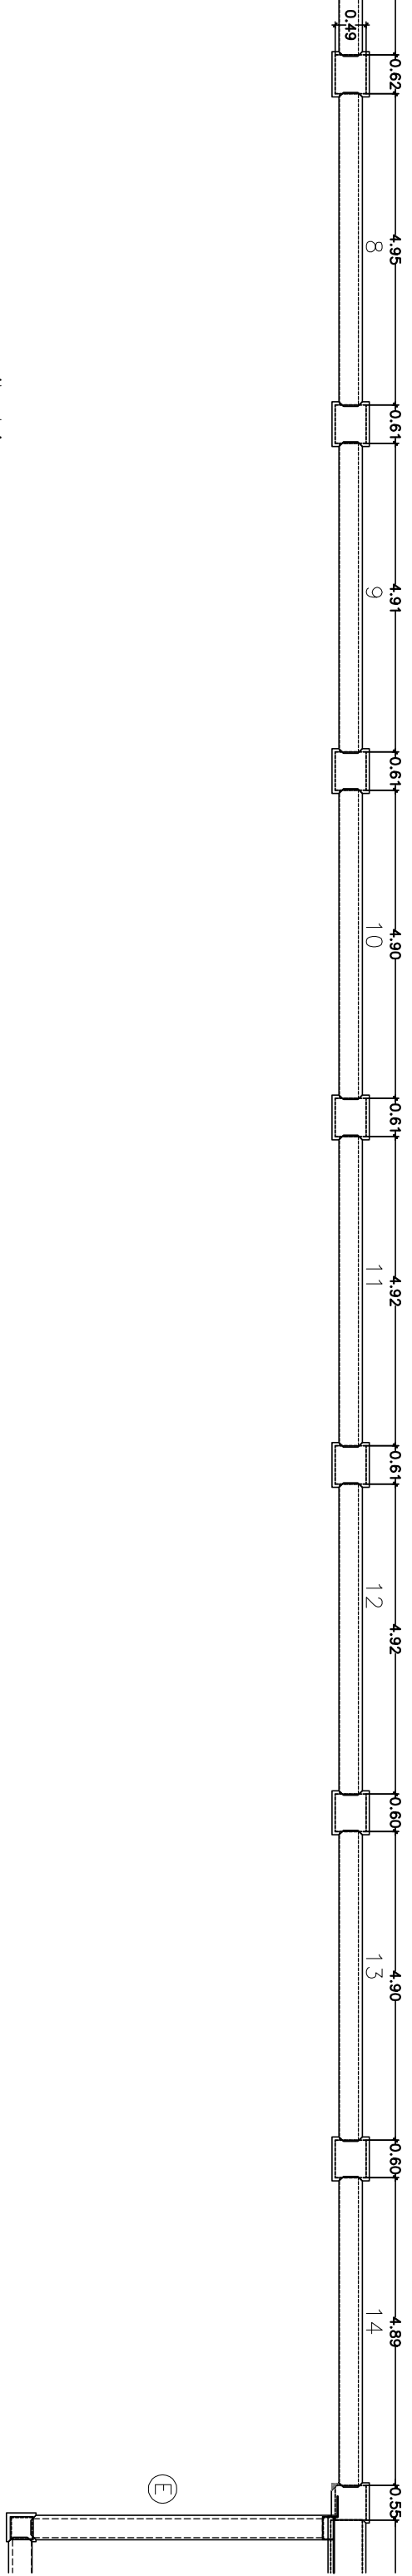
pilastrino 8/9
 modulo 8
 modulo 9

SIGILLATURA IN CLS
 RIEMPIMENTO IN CLS (2CM)
 CIMASA/PILASTRINO SCONNESSI

RIPRISTINI IN CLS DI PICCOLE PARTI DI CIMASE E PILASTRINO

6
 RIPRISTINO IN CLS ANGOLO PILASTRINO
 RIPRISTINI IN CLS DI PICCOLE PARTI
 LESIONE CIMASA

7
 CIMASA/PILASTRINO SCONNESSI
 ANGOLO PILASTRINO MANCANTE
 LESIONE CIMASA

8
 RIPRISTINI IN CLS DI PICCOLE PARTI DI CIMASA

9
 PARTI MANCANTI DI PICCOLE PARTI MANCANTI

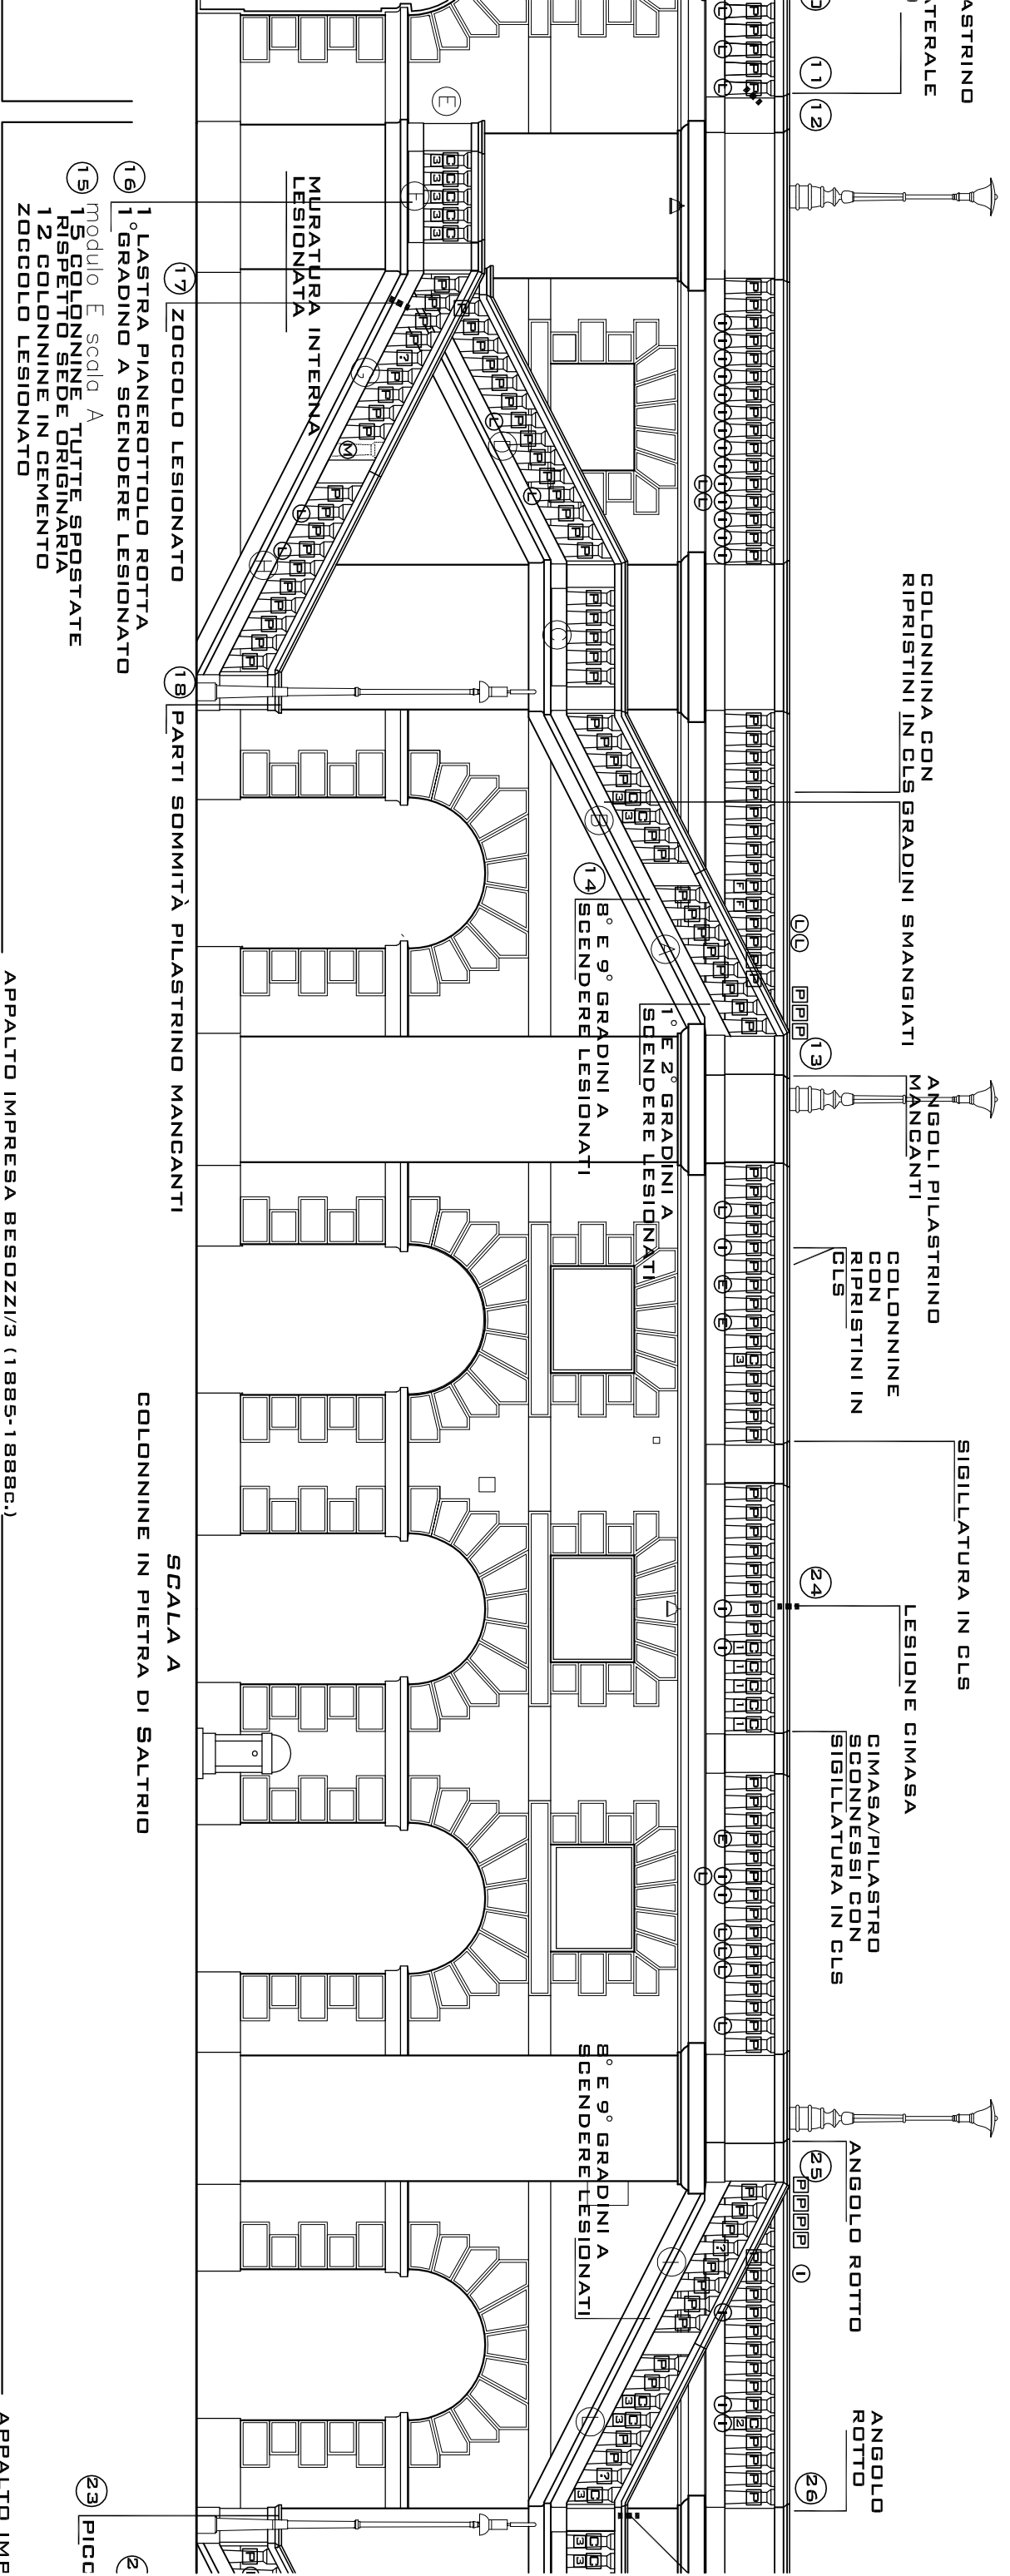
modulo 15
pilastro 15/16
modulo 16
17
18
19
20

- 16 1° LASTRA PIANEROTTOLO ROTTA
- 16 1° GRADINO A SCENDERE LESIONATO
- 17 ZOGCOLO LESIONATO
- 18 modulo E scala A
- 15 COLONNINE TUTTE SPOSTATE
- 12 COLONNINE IN CEMENTO
- ZOGCOLO LESIONATO

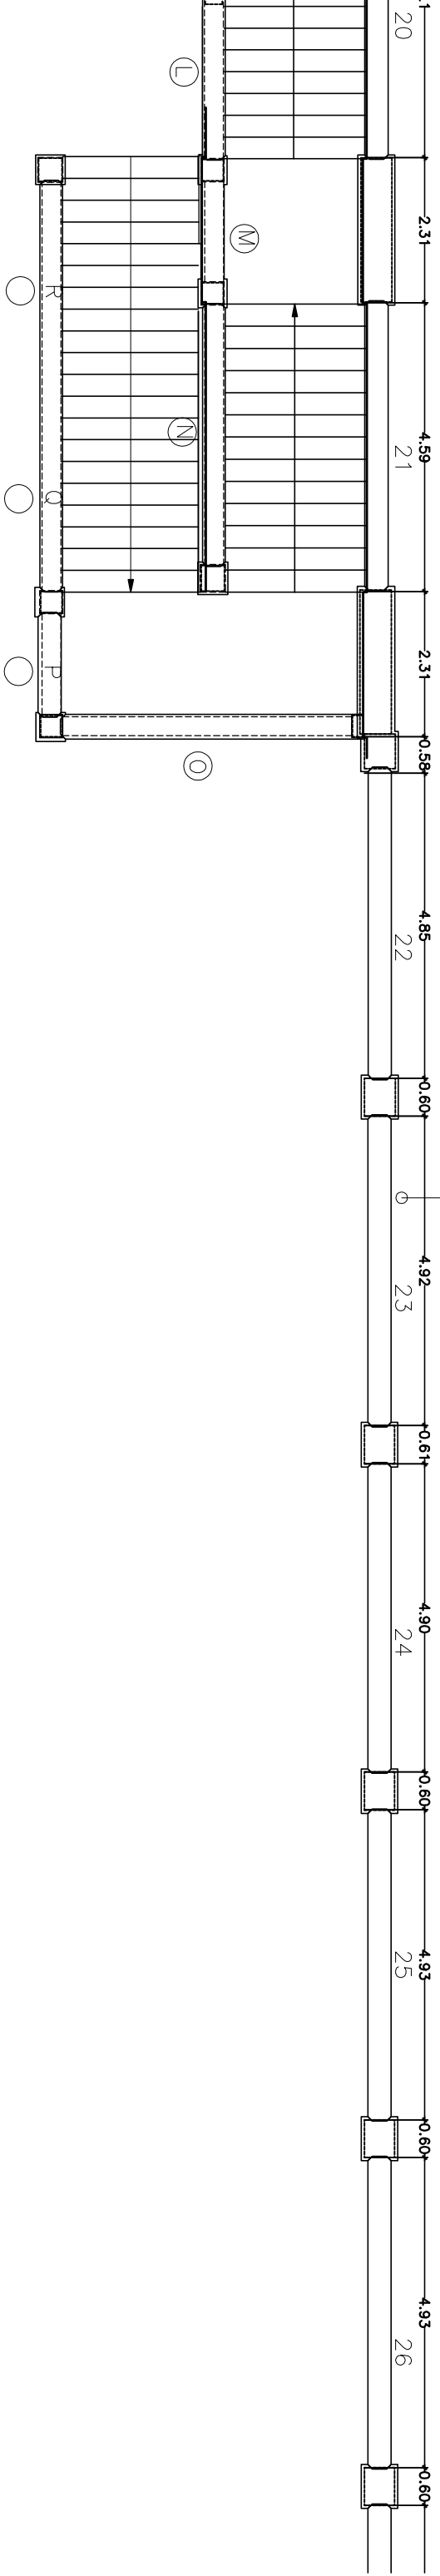
20 pilastro 21/22
 modulo 21
 modulo 22
 23
 24
 25
 26

26 ANGOLO ROTTO
 19 LESIONE CIMASA RIPRISTINI IN CLS
 20
 27 SIGILLATURA IN CLS ANGOLI ROTTI
 SIGILLATURA IN CLS
 CASSETTA AEM
 COLONNINA CON RIPRISTINO
 PICCOLE PARTI MANCANTI
 28
 29 ANGOLI ROTTI
 RIPRISTINI IN CLS LESIONE SOMMITA' PIASTRINO
 30
 COLONNINA CON RIPRISTINO
 RIPRISTINI LESIONI PIASTRINO
 31

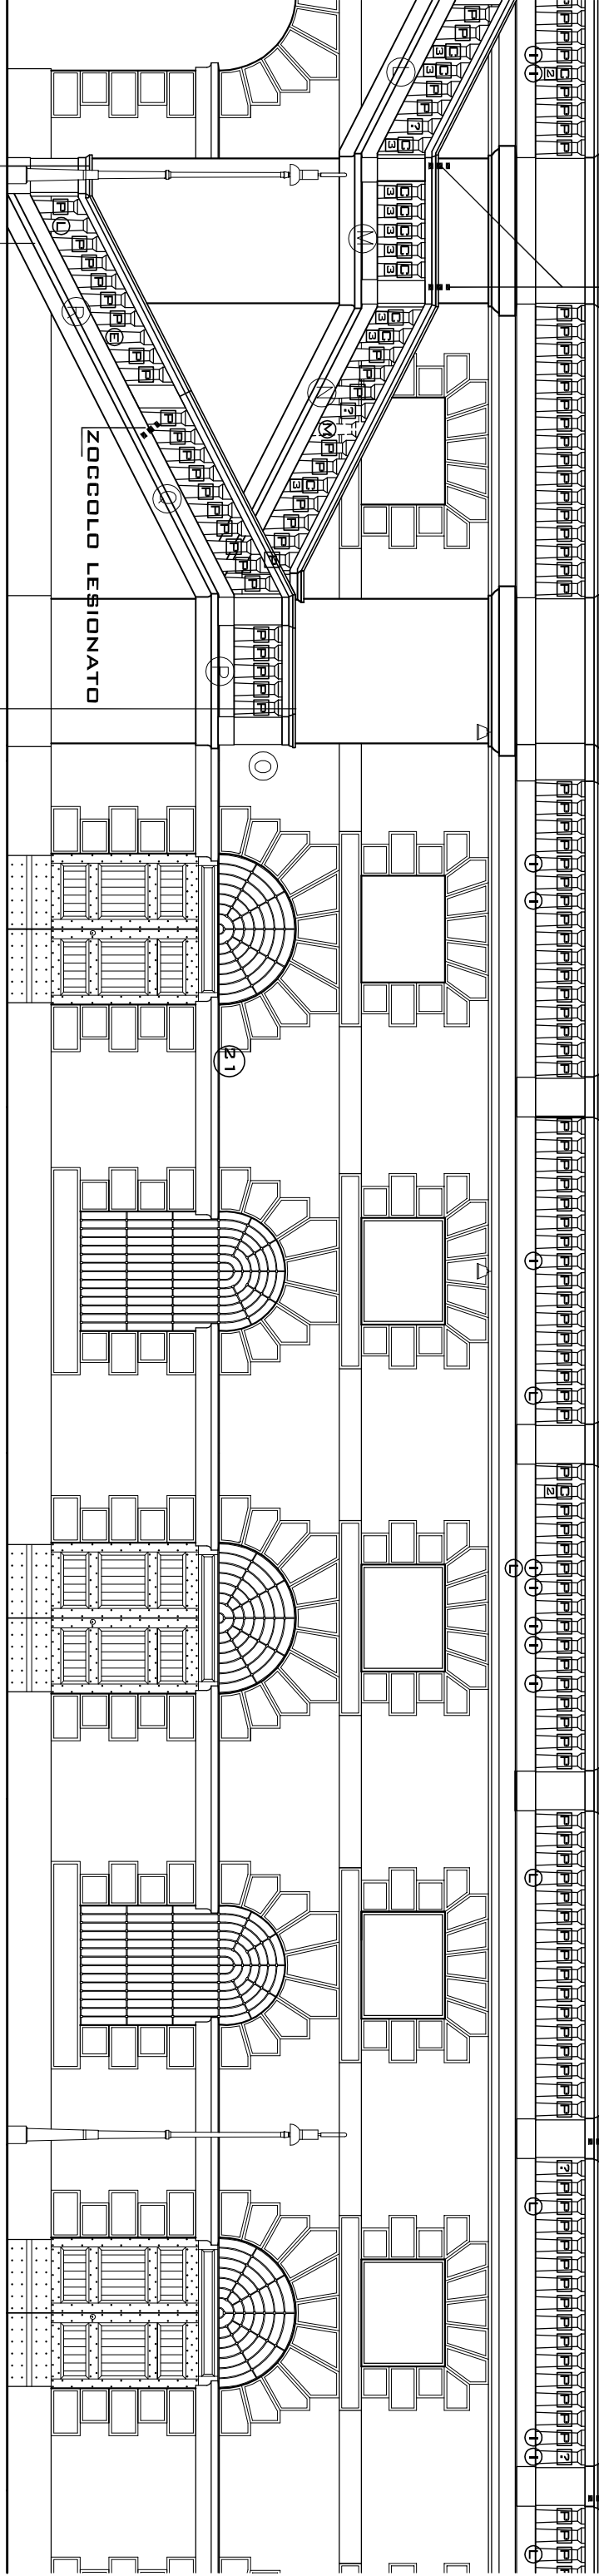
23 PICCOLE PARTI SOMMITA' MANCANTI
 22 2°3'4" GRADINI A SALIRE LESIONATI
 SIGILLATURA IN CLS
 ZOCOLO LESIONATO

modulo o scala A
 1 COLONNINA IN CEMENTO, 1 LESIONATA
 ZOCOLO LESIONATO

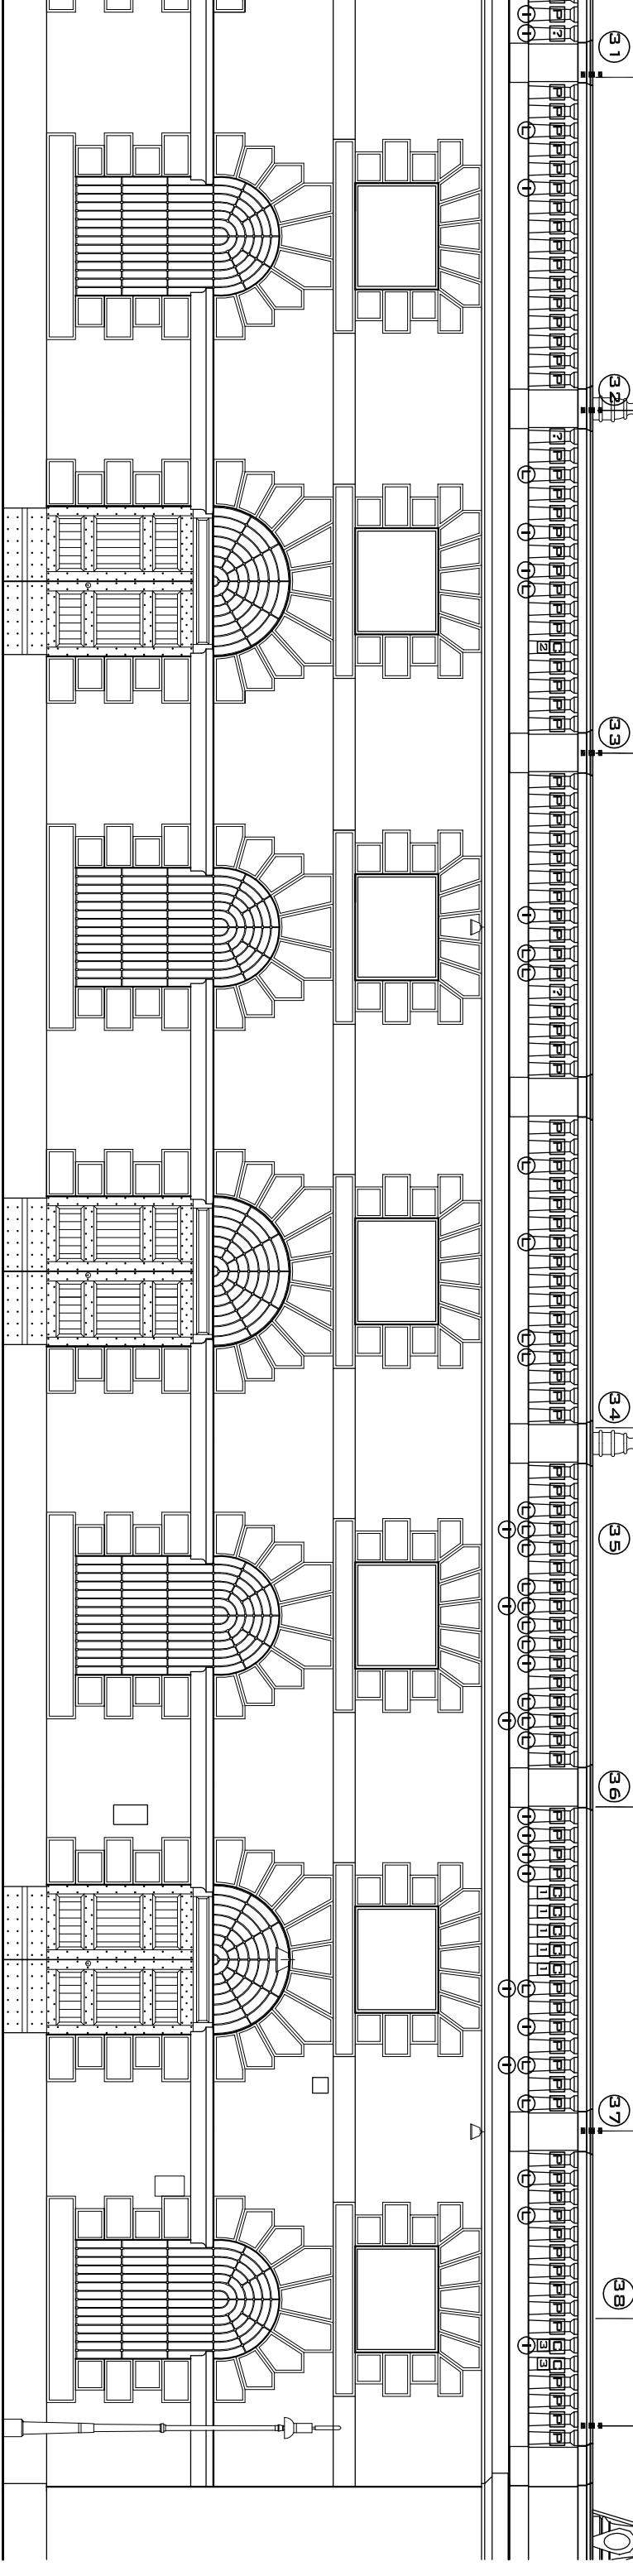
modulo 27
pilastro
27/28

RIPRISTINO
ESIGILLATURA IN CLS
LESIONE SOMMITA'
PILASTRINO

LESIONE SOMMITA'
PILASTRINO

RIPRISTINO IN CLS
LESIONE SOMMITA'
PILASTRINO

RIPRISTINI E
SIGILLATURE IN CLS

LESIONE
PARZIALE CIMASA
SIGILLATURE IN CLS
LESIONI SOMMITA'
PILASTRINO E CIMASA
ES. SCRITTE SU
EL. LAPIDEI

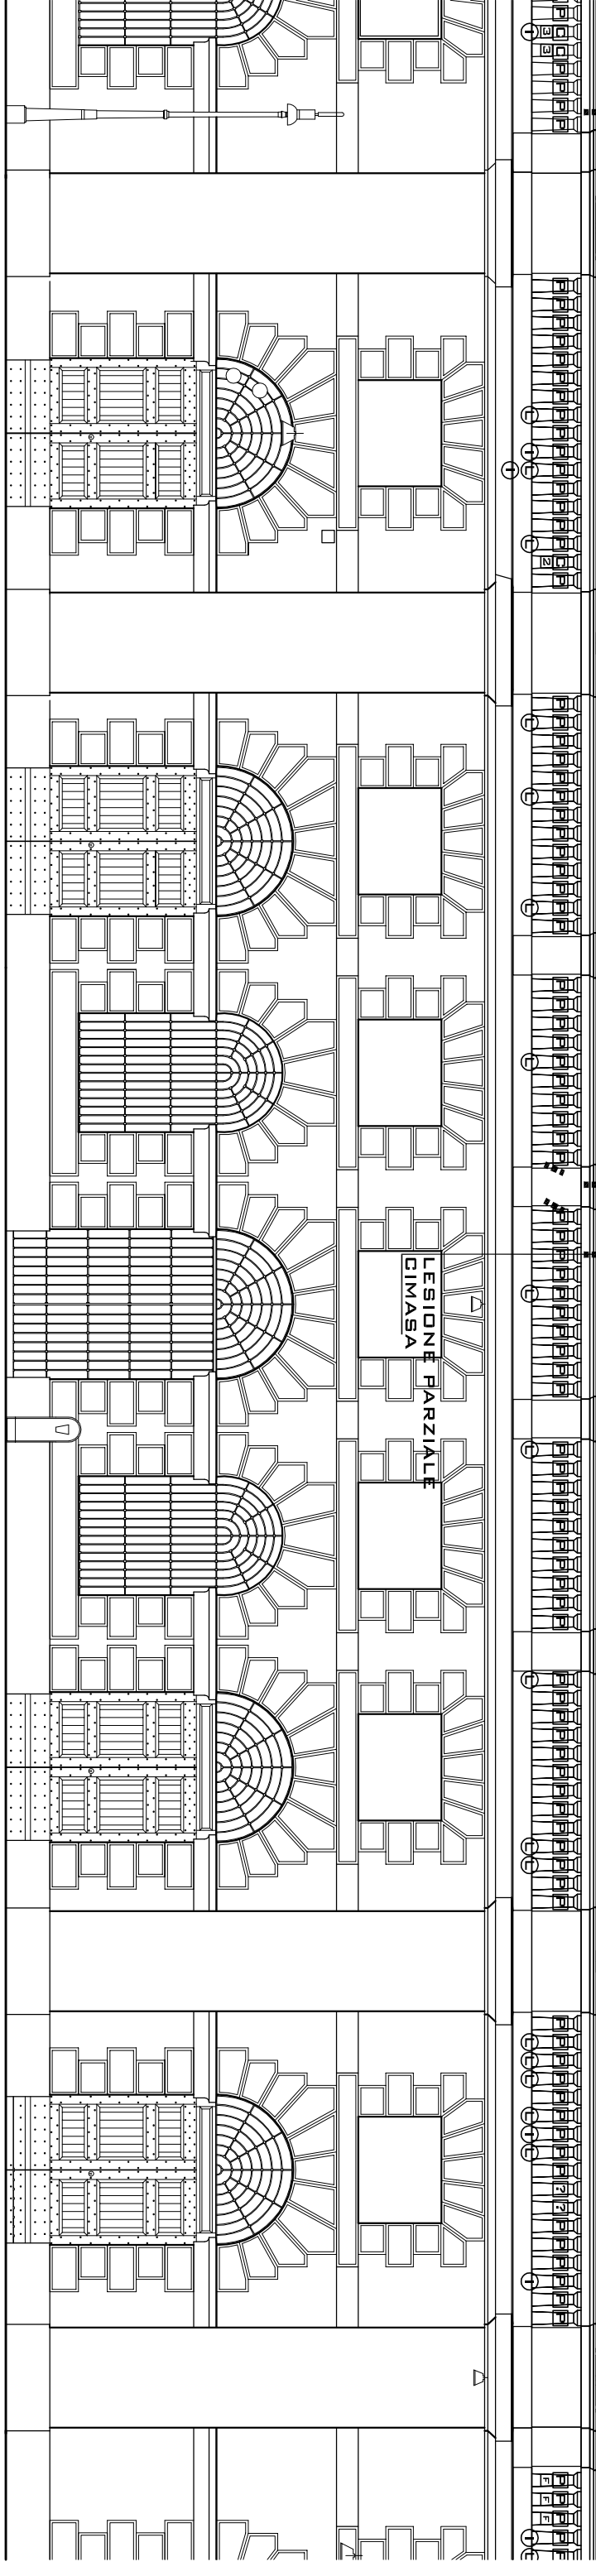
STEMMMA MANCANTE
 DEL FUMMAIOLO
 modulo 34

CIMASA/PILASTRO
 SCONNESSI
 COLONNINA
 CON RIPRISTINI
 pilastro 34/35

ANGOLO ROTTO
 modulo 35

ANGOLI ROTTI
 36

LESIONI LATERALI E IN
 SOMMITA' DEL
 PILASTRINO
 RIPRISTINI IN CLS
 37

PICCOLA PARTE
 MANGANTE SOMMITA'
 PILASTRINO
 RIPRISTINI IN CLS
 38

PICCOLA PARTE
 MANGANTE CIMASA
 ANGOLI ROTTI
 39

CIMASA/PILASTRINO
 SCONNESSI
 RIPRISTINI IN CLS
 STEMMMA MANCANTE
 DEL FUMMAIOLO
 40

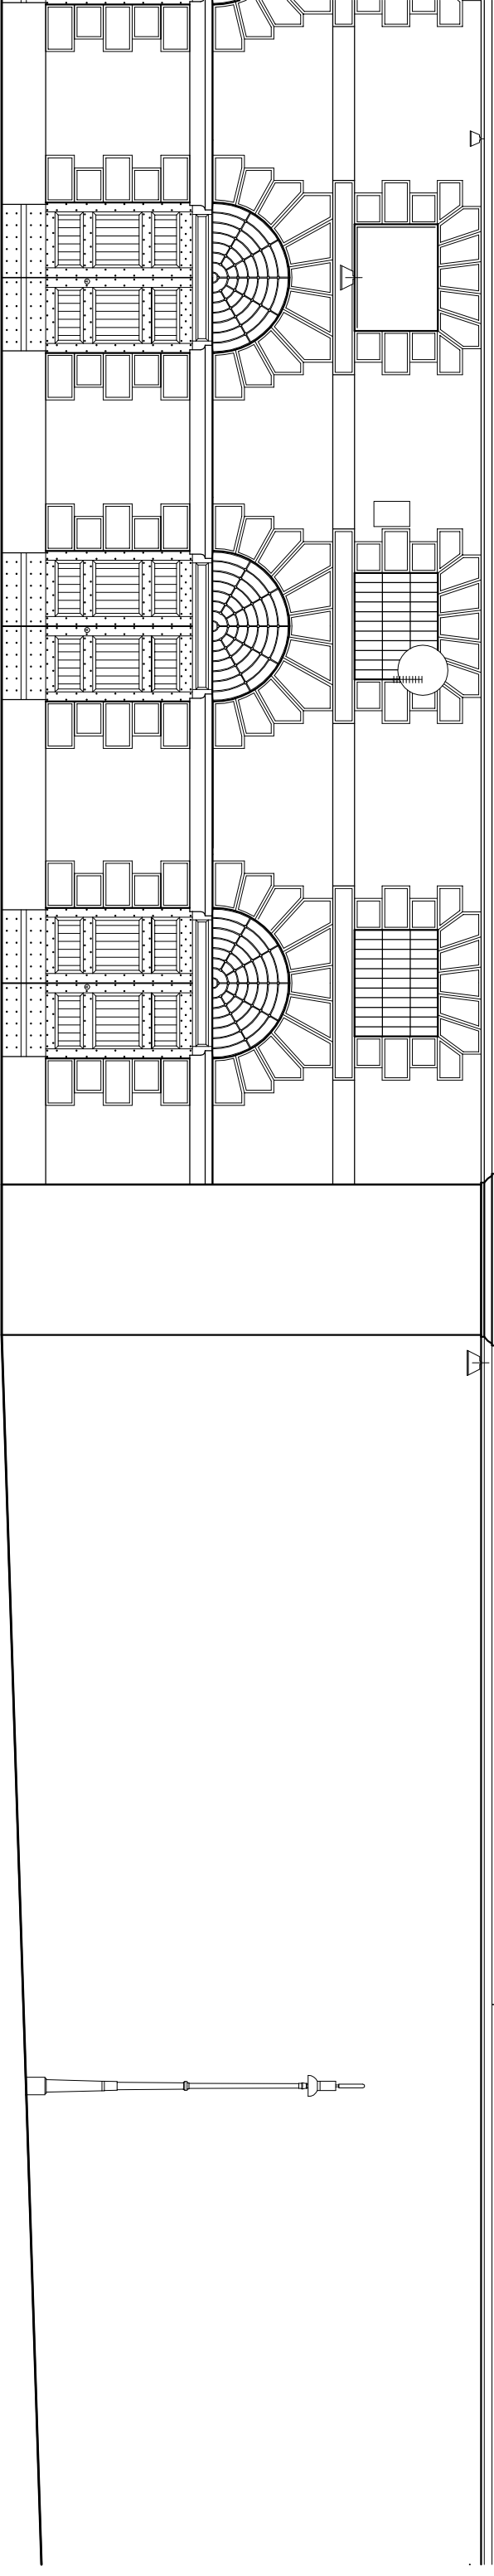
modulo 73 pilastro 67/68 modulo 74 75

RIPRISTINI IN CLS
PARTE MANGANTE
SOMMITA' PIASTRINO

2 ANGOLI ROTTI
