MANUTENZIONE STRAORDINARIA EDIFICI D'INTERESSE CULTURALE. ADEGUAMENTO NORMATIVO E INTERVENTI DI CONSERVAZIONE.

PROGETTO DEFINITIVO

SCHEDE RESTAURATORE BENI CULTURALI

Scheda tecnica di intervento di restauro

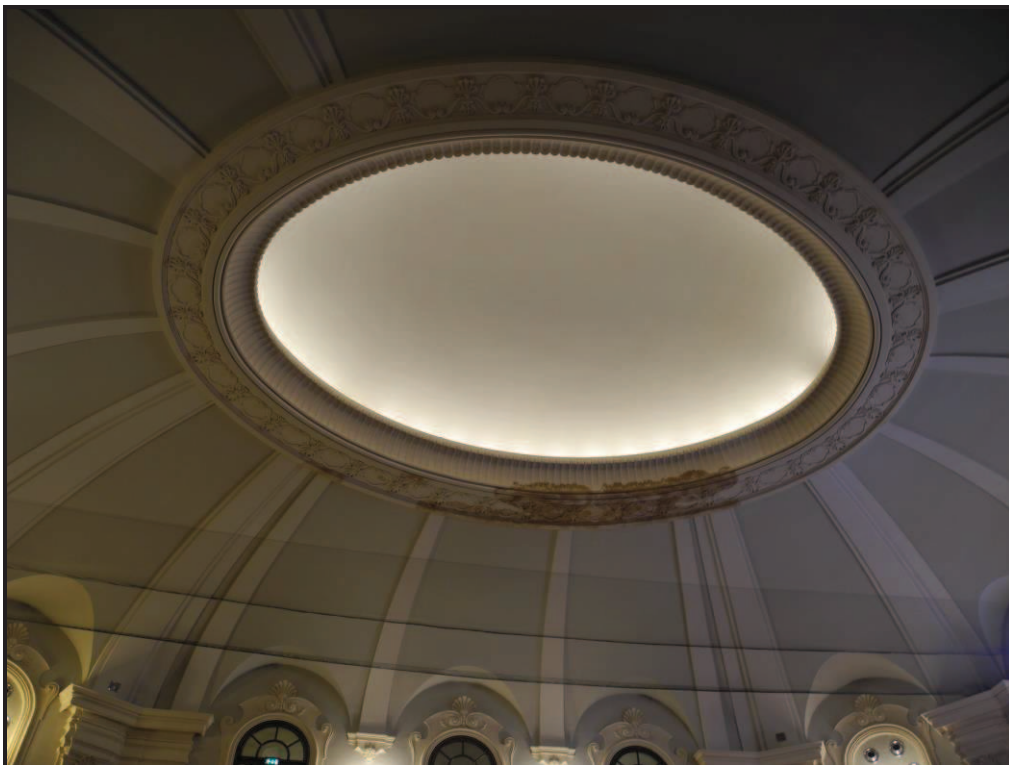
La volta della Sala Concerti appare degradata in una porzione piuttosto circoscritta che interessa la fascia degli stucchi della parte centrale e circa un metro degli sfondati sottostanti. La causa di questo degrado è stata già accertata e deriva da un'infiltrazione proveniente dalla copertura.

FOTO N.1 – Sala Concerti, inquadramento generale del degrado

- rimozione di depositi superficiali incoerenti a secco tramite l'utilizzo di pennellesse, assicurandosi la protezione delle superfici circostanti;
- disinfezione mediante applicazione di biocida e rimozione meccanica di microrganismi autotrofi ed eterotrofi;

- prima pulitura delle superfici da eseguirsi mediante impiego di acqua demineralizzata e/o soluzioni sature di carbonato d'ammonio compresa successivo risciacquo con acqua deionizzata e rimozione dei residui con spugne e tamponi;

- estrazione dei sali solubili presenti, con l'ausilio di impacchi di polpa di cellulosa e acqua demineralizzata e/o con resine a scambio cationico;
- rimozione della tinta a calce alterata dall'infiltrazione;

- con presenza di esfoliazione della pellicola pittorica operare puntualmente il ristabilimento dell'adesione e coesione della stessa, con resina acrilica in emulsione a bassa concentrazione, applicata per infiltrazione, spruzzo e/o a pennello e successiva pressione a spatola ed asportazione degli eccessi di prodotto applicato;

- riduzione dell'interferenza visiva della pellicola pittorica, al fine di restituire unità di lettura cromatica all'opera, mediante integrazione cromatica tramite velature di tinte a base di grassello di calce e pigmenti naturali in accordo con la DL.

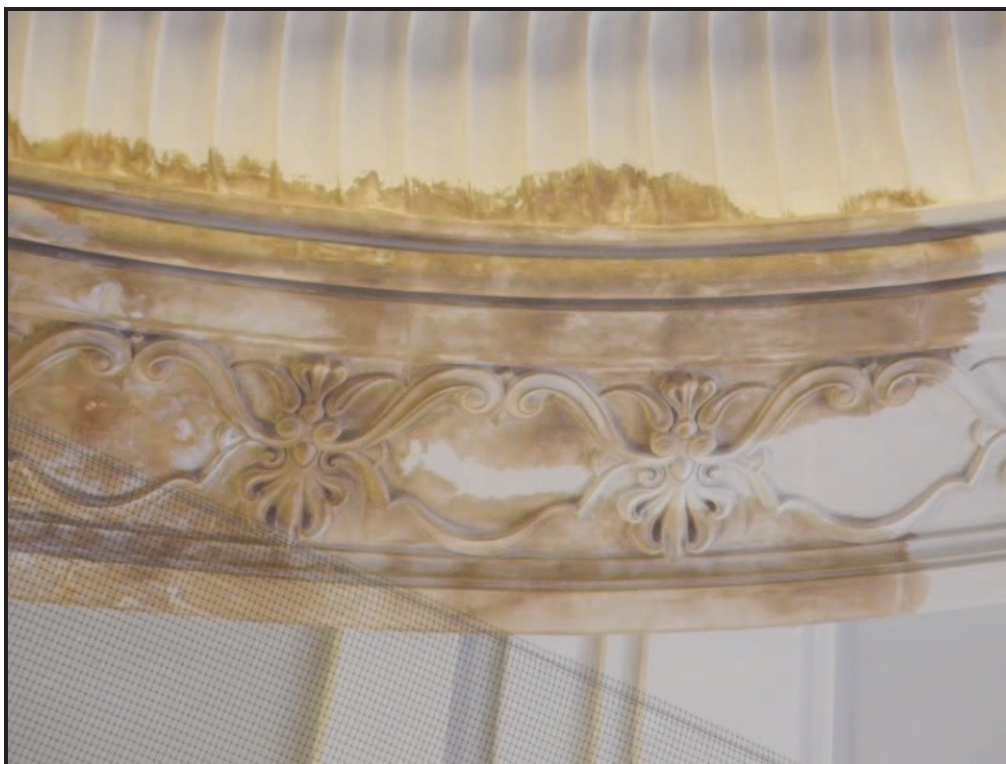
Da una prima analisi autoptica, il danno ha provocato alcune macchie (foto n.2), la presenza di efflorescenze saline negli sfondati e il conseguente distacco della tinta a calce esistente, senza aver deteriorato la parte materica degli stucchi.

FOTO N.2 – Sala Concerti, particolare del degrado degli stucchi

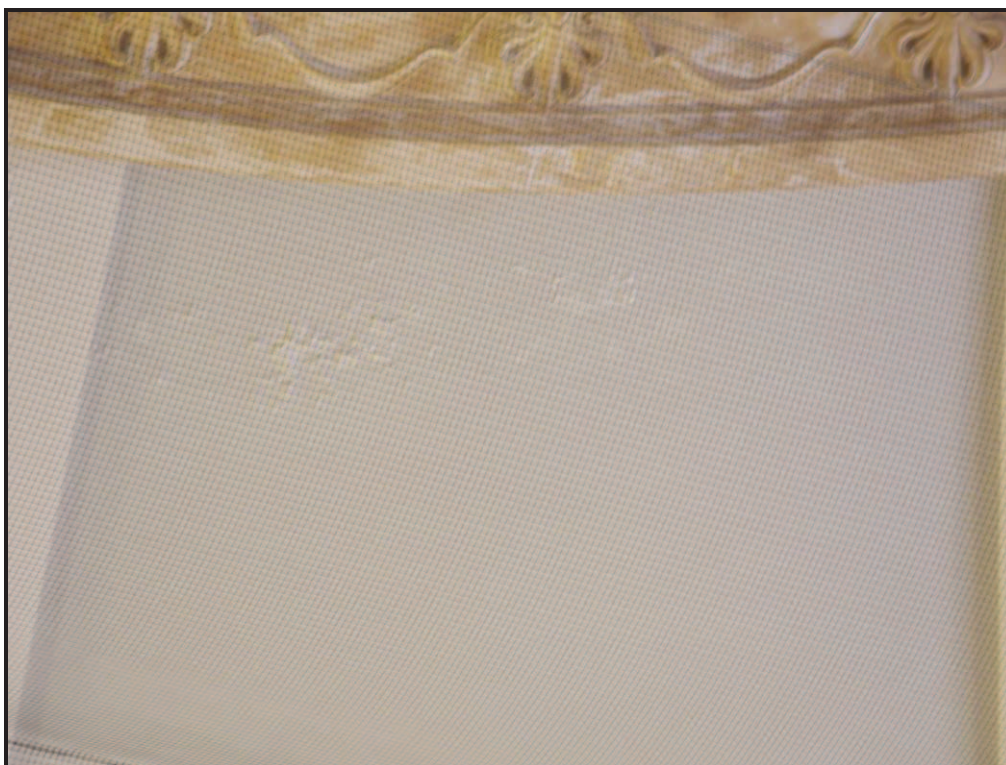
FOTO N.3 – Sala Concerti, particolare del degrado degli sfondati

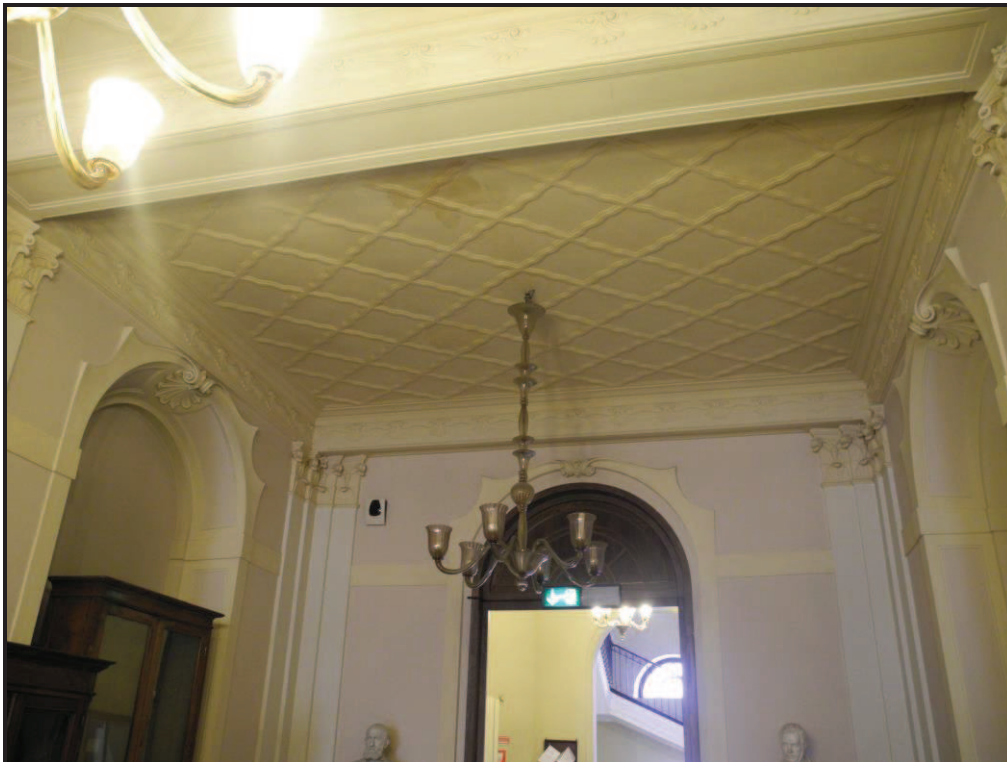
L'area interessata dal danno, derivante sempre da un'infiltrazione proveniente dalla copertura, è una porzione di soffitto decorato a losanghe in stucco.

FOTO N.4 – Galleria, inquadramento generale del degrado

- rimozione di depositi superficiali incoerenti a secco tramite l'utilizzo di pennellesse, assicurandosi la protezione delle superfici circostanti;
- disinfezione mediante applicazione di biocida e rimozione meccanica di microrganismi autotrofi ed eterotrofi;

- prima pulitura delle superfici da eseguirsi mediante impiego di acqua demineralizzata e/o soluzioni sature di carbonato d'ammonio compresa successivo risciacquo con acqua deionizzata e rimozione dei residui con spugne e tamponi;

- estrazione dei sali solubili presenti, con l'ausilio di impacchi di polpa di cellulosa e acqua demineralizzata e/o con resine a scambio cationico;
- rimozione della tinta a calce alterata dall'infiltrazione;

- con presenza di esfoliazione della pellicola pittorica operare puntualmente il ristabilimento dell'adesione e coesione della stessa, con resina acrilica in emulsione a bassa concentrazione, applicata per infiltrazione, spruzzo e/o a pennello e successiva pressione a spatola ed asportazione degli eccessi di prodotto applicato;

- riduzione dell'interferenza visiva della pellicola pittorica, al fine di restituire unità di lettura cromatica all'opera, mediante integrazione cromatica tramite velature di tinte a base di grassello di calce e pigmenti naturali in accordo con la DL.

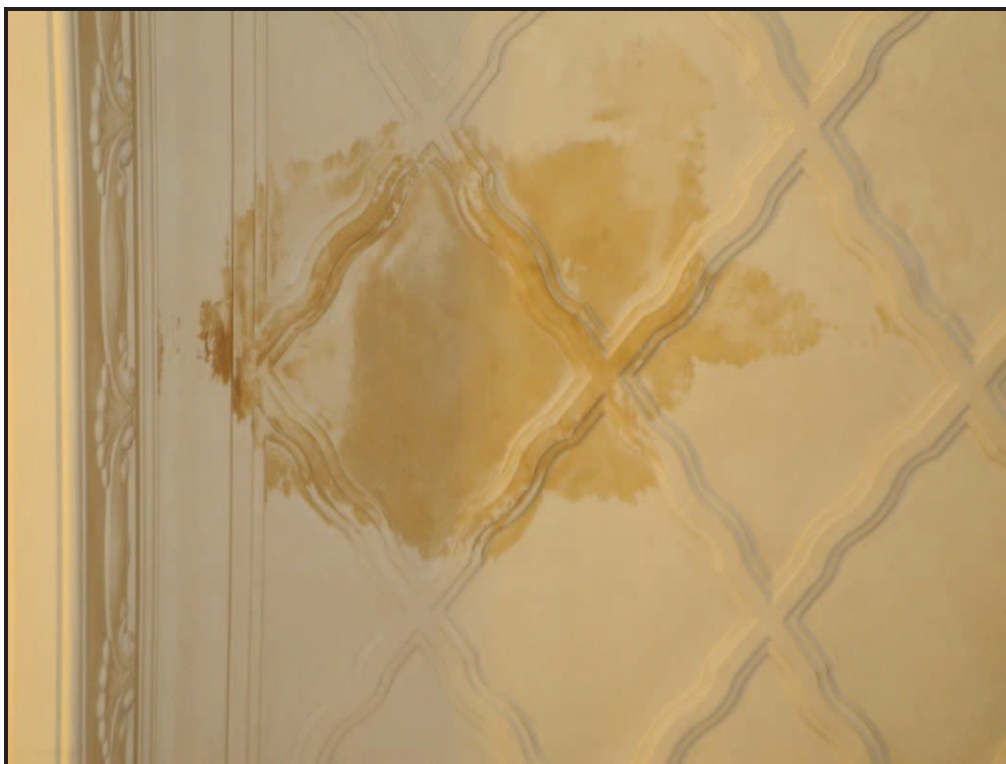
Da una prima analisi autoptica, il danno ha provocato alcune macchie di alterazione della tinta a calce esistente (foto n.5) e la presenza di efflorescenze saline, senza aver deteriorato la parte materica degli stucchi.

FOTO N.5 – Galleria, inquadramento generale del degrado

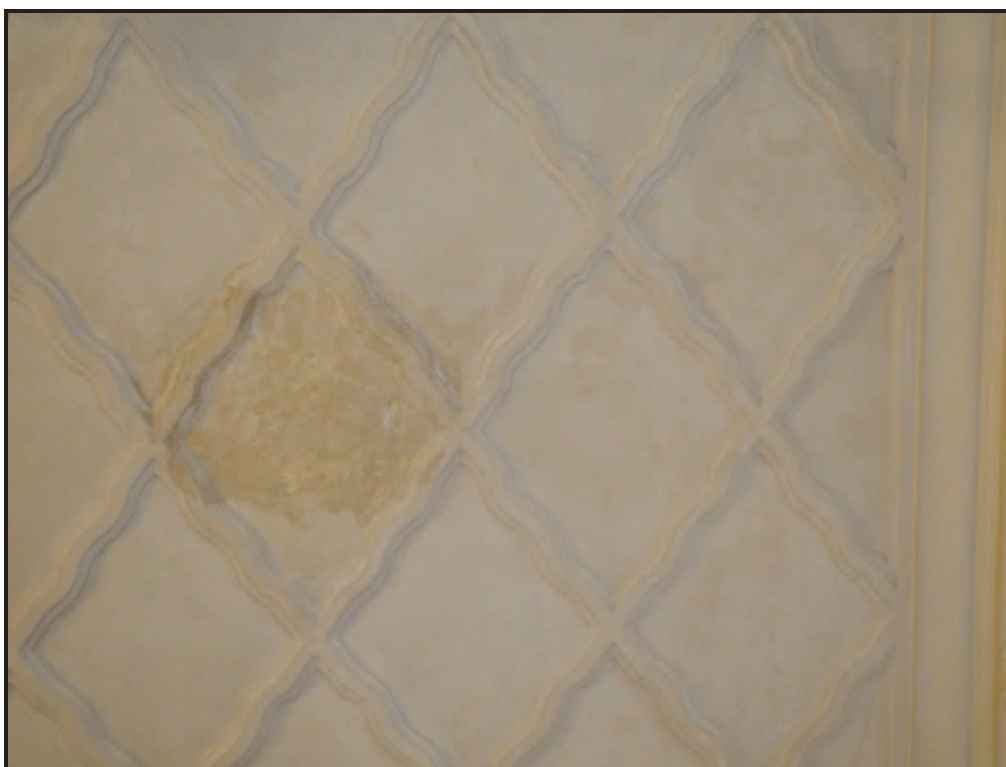
FOTO N.6 – Galleria, inquadramento generale del degrado

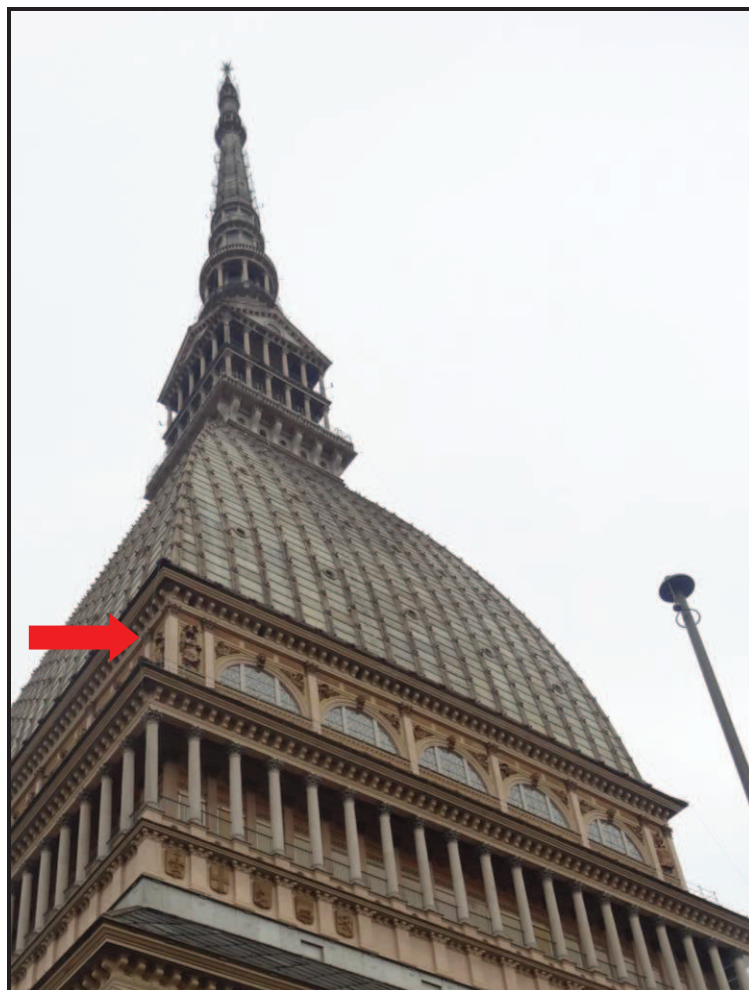
La parte esterna interessata dal fenomeno di degrado corrisponde al primo ordine di arcate situate sotto la cupola (foto n.1)

FOTO N.1 – Mole Antonelliana, localizzazione dell'area interessata dal degrado

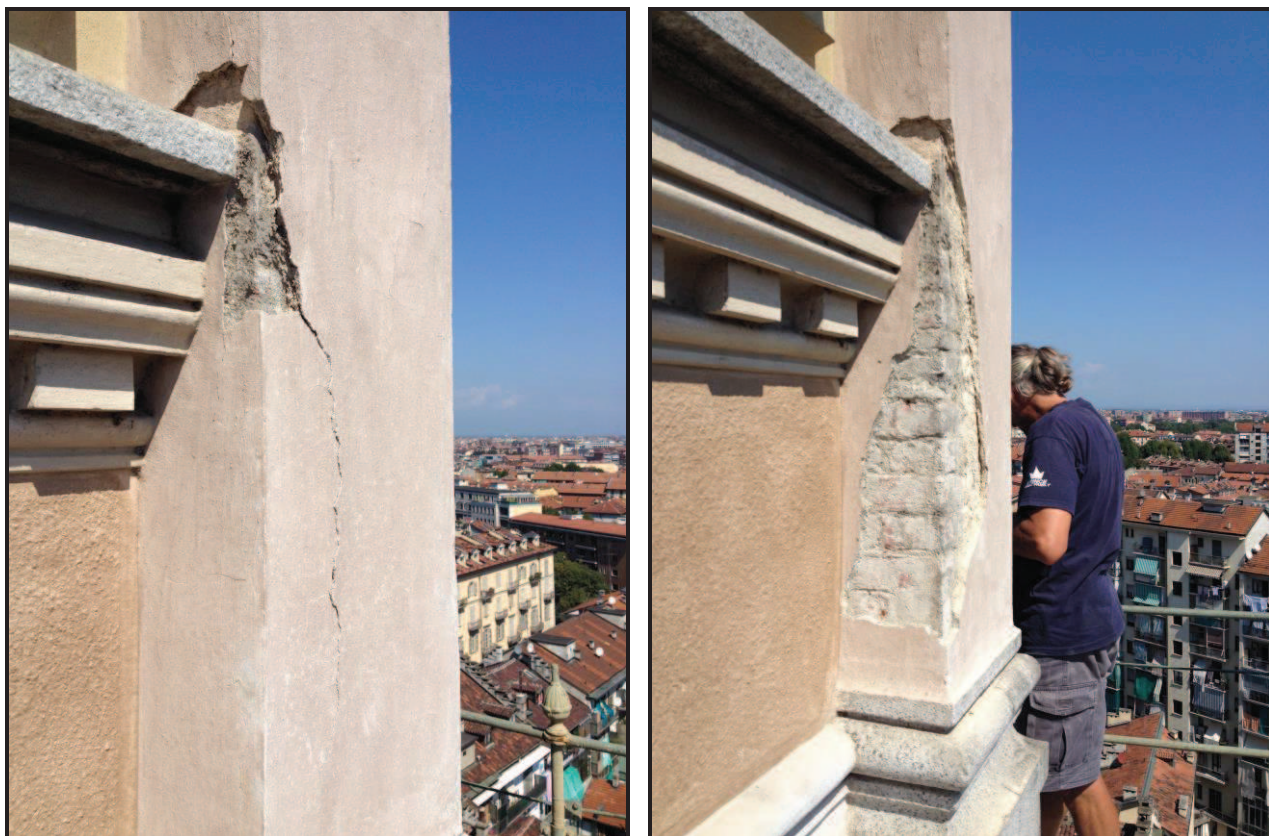
Da una prima analisi autoptica si sono riscontrate numerose fessurazioni dell'intonaco e alcuni distacchi dello stesso localizzati principalmente sulle lesene (foto n.2, 3) e in due porzioni delle cornici modanate (foto n.4).

FOTO NN.2, 3 – Mole Antonelliana, fenomeni fessurativi e di distacco degli intonaci

- spazzolatura delle superfici con spazzole di saggina;
- rimozione degli intonaci non recuperabili;
- lavaggio superficiale con acqua deionizzata;
- stuccatura delle fessurazioni con materiale simile per composizione, colore e granulometria all'esistente;

- consolidamento degli intonaci recuperabili in distacco tramite iniezioni di malta di calce a basso peso specifico previo lavaggio delle superfici con acqua demineralizzata e stuccatura di tutte le fessurazioni presenti con materiale simile per composizione, colore e granulometria all'esistente;

- esecuzione di intonaco con malta a base di calce idraulica, grassello e inclusi, con composizione, colore e granulometria simile all'esistente;
- ricostruzione di parte di cornici con malta a base di calce idraulica, grassello e polvere di marmo, con composizione, colore e granulometria simile all'esistente;

- riduzione dell'interferenza visiva della pellicola pittorica, al fine di restituire unità di lettura cromatica all'opera, mediante integrazione cromatica tramite velature di tinte a base di grassello di calce e pigmenti naturali in accordo con la DL.

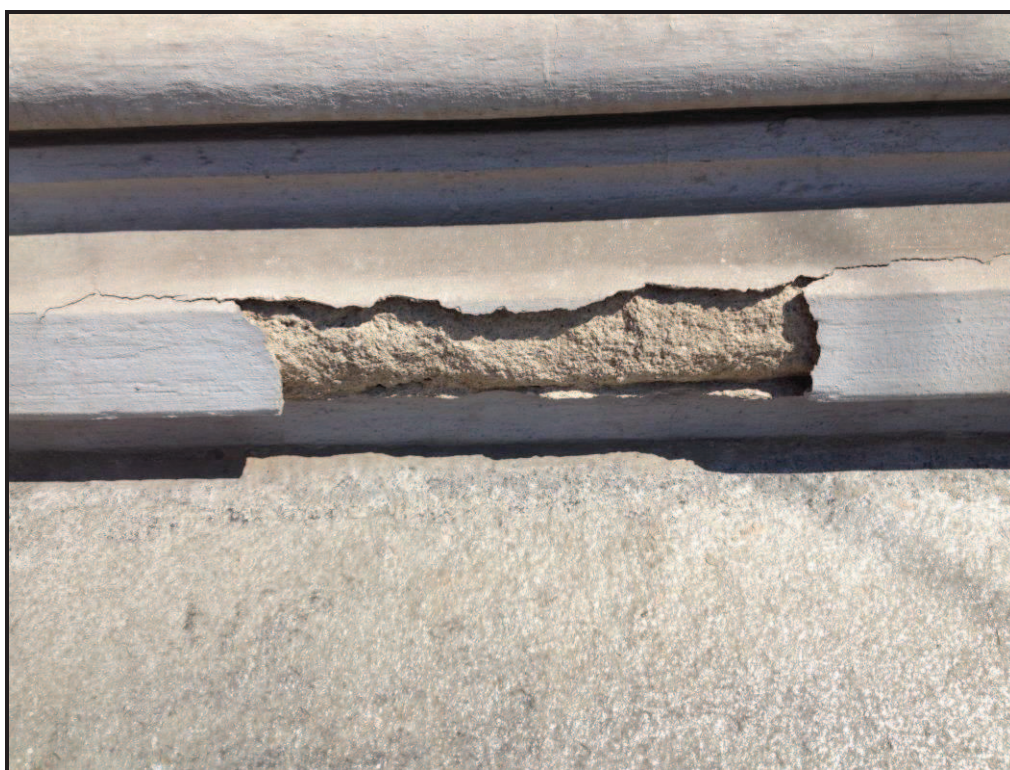
FOTO N. 4 – Mole Antonelliana, fenomeni di distacco degli intonaci delle cornici modanate

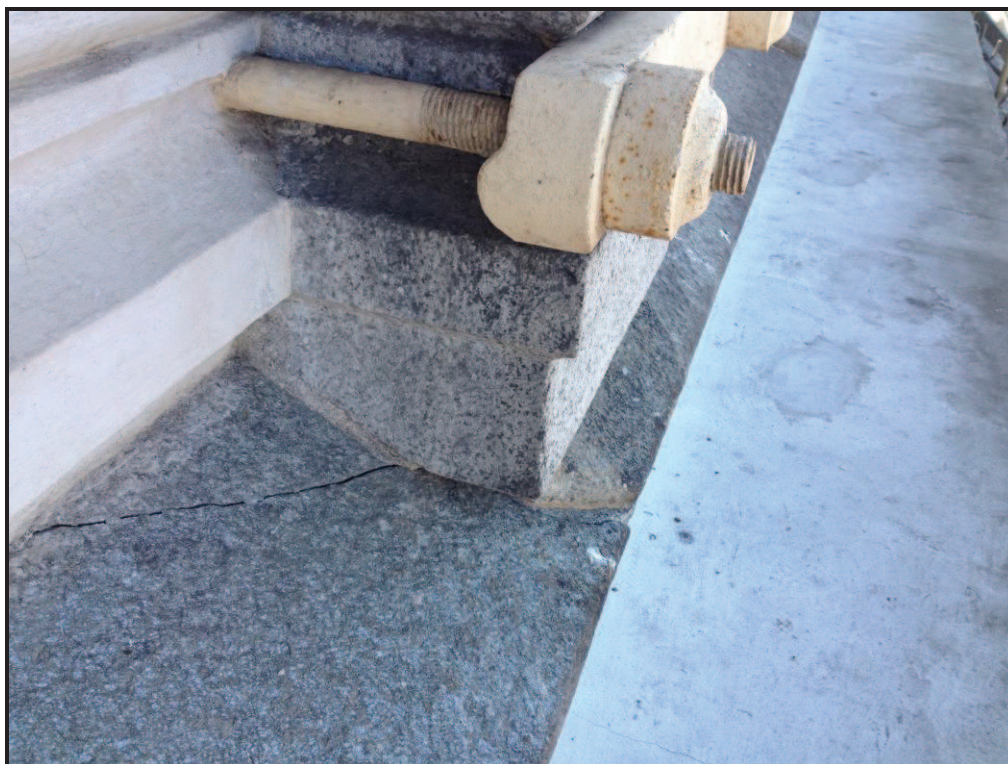
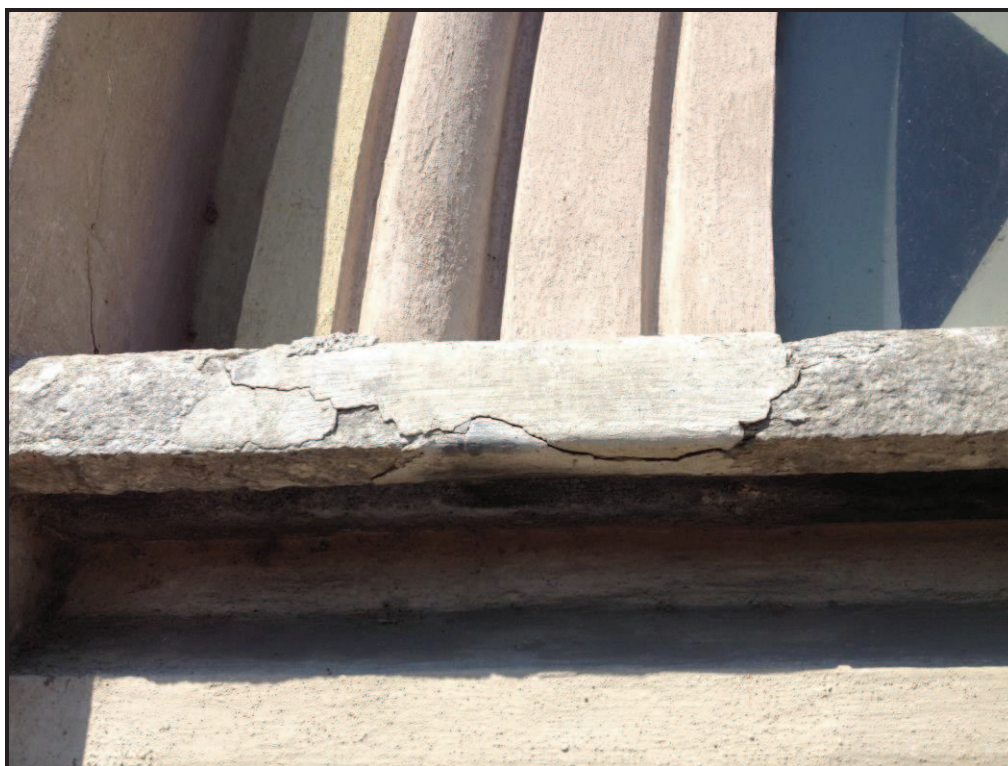
Sulle piane in pietra sono presenti alcune fratture e qualche stuccatura in distacco (foto nn. 5, 6).

FOTO N. 5 – Mole Antonelliana, frattura dell'elemento lapideo

FOTO N. 6 – Mole Antonelliana, fenomeni di distacco delle stuccature degli elementi lapidei

- pulitura della superficie tramite spazzolatura con spazzole di saggina e successivo lavaggio con acqua demineralizzata;
- disinfezione mediante applicazione di biocida e rimozione meccanica di microrganismi autotrofi ed eterotrofi;
- stuccatura delle fessure e piccole ricostruzioni di elementi mancanti con malta a base di calce idraulica, grassello e polvere di marmo, con composizione, colore e granulometria simile all'esistente;
- riduzione dell'interferenza visiva della pellicola pittorica, al fine di restituire unità di lettura cromatica all'opera, mediante integrazione cromatica tramite velature di tinte a base di grassello di calce e pigmenti naturali in accordo con la DL;
- se si ritiene necessario, vista l'esposizione esterna, applicazione di protettivo consolidante, idrorepellente e traspirante a base di silicato di etile.

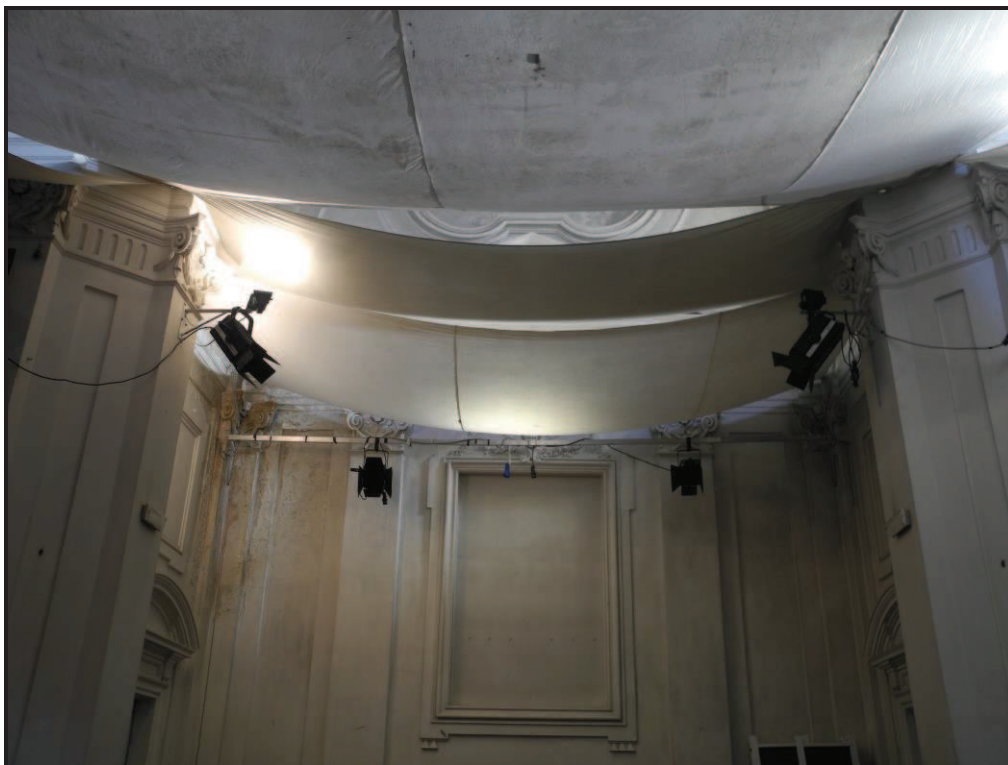
Il degrado è localizzato principalmente nell'angolo sinistro dell'abside centrale dell'edificio e si sviluppa sia sulla parete che, probabilmente, sulla volta (i teli presenti non permettono la visualizzazione); interessa la fascia degli stucchi del cornicione e del capitello e si estende sulla parete per circa due metri quadrati. La causa di questo degrado è stata già accertata e deriva da un'infiltrazione proveniente dalla copertura.

Da una prima analisi autoptica, il danno ha provocato una notevole presenza di efflorescenze saline negli sfondati e il conseguente distacco della tinta a calce esistente, deteriorando anche la parte materica degli stucchi, sia la pelle (parte più superficiale costituita da marmorino) che il corpo morto (composto da malta di calce e inerti) della materia plastica della decorazione.

FOTO N.1 – Abside Centrale della Cappella dell'Ex Cimitero, inquadramento generale del degrado

- rimozione di depositi superficiali incoerenti a secco tramite l'utilizzo di pennellesse, assicurandosi la protezione delle superfici circostanti;
- disinfezione mediante applicazione di biocida e rimozione meccanica di microrganismi autotrofi ed eterotrofi;

- prima pulitura delle superfici da eseguirsi mediante impiego di acqua demineralizzata e/o soluzioni sature di carbonato d'ammonio compresa successivo risciacquo con acqua deionizzata e rimozione dei residui con spugne e tamponi;

- estrazione dei sali solubili presenti, con l'ausilio si impacchi di polpa di cellulosa e acqua demineralizzata e/o con resine a scambio cationico;
- rimozione della tinta a calce alterata dall'infiltrazione;

- con presenza di esfoliazione della pellicola pittorica operare puntualmente il ristabilimento dell'adesione e coesione della stessa, con resina acrilica in emulsione a bassa concentrazione, applicata per infiltrazione, spruzzo e/o a pennello e successiva pressione a spatola ed asportazione degli eccessi di prodotto applicato;

- riduzione dell'interferenza visiva della pellicola pittorica, al fine di restituire unità di lettura cromatica all'opera, mediante integrazione cromatica tramite velature di tinte a base di grassello di calce e pigmenti naturali in accordo con la DL.

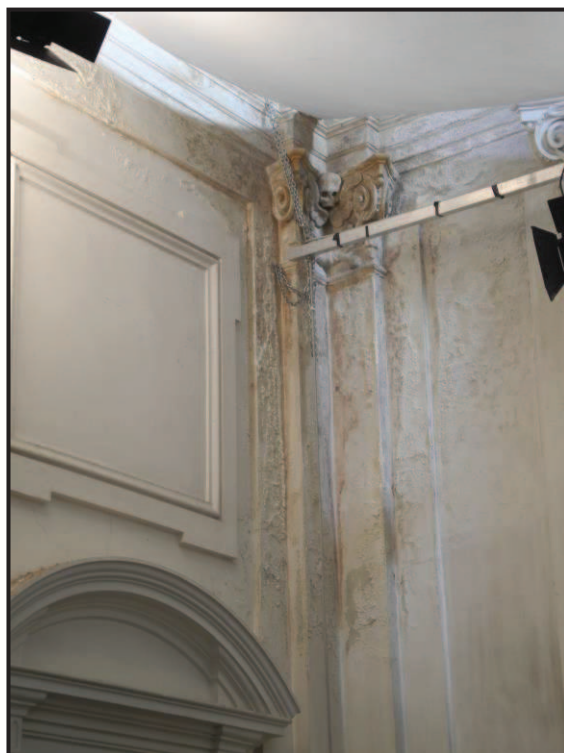
FOTO N.2 – Abside Centrale della Cappella dell'Ex Cimitero, particolate della lesena

- rimozione di depositi superficiali incoerenti a secco tramite l'utilizzo di pennellesse, assicurandosi la protezione delle superfici circostanti;
- disinfezione mediante applicazione di biocida e rimozione meccanica di microrganismi autotrofi ed eterotrofi;
- prima pulitura delle superfici da eseguirsi mediante impiego di acqua demineralizzata e/o soluzioni sature di carbonato d'ammonio compresa successivo risciacquo con acqua deionizzata e rimozione dei residui con spugne e tamponi;
- estrazione dei sali solubili presenti, con l'ausilio si impacchi di polpa di cellulosa e acqua demineralizzata e/o con resine a scambio cationico;

- con presenza di esfoliazione della pellicola pittorica operare puntualmente il ristabilimento dell'adesione e coesione della stessa, con resina acrilica in emulsione a bassa concentrazione, applicata per infiltrazione, spruzzo e/o a pennello e successiva pressione a spatola ed asportazione degli eccessi di prodotto applicato;

- stuccatura di fessurazioni con materiale compatibile all'originale per colore e composizione;
- le eventuali ricostruzioni dovranno essere eseguite realizzando il *corpo morto* con malta di calce e inerti di idonea granulometria e successivamente l'applicazione di un sottile strato di grassello di calce e polvere di marmo bianco di Carrara impalpabile, lisciata a pennello;

- riduzione dell'interferenza visiva della pellicola pittorica, al fine di restituire unità di lettura cromatica all'opera, mediante integrazione cromatica tramite velature di tinte a base di grassello di calce e pigmenti naturali in accordo con la DL.

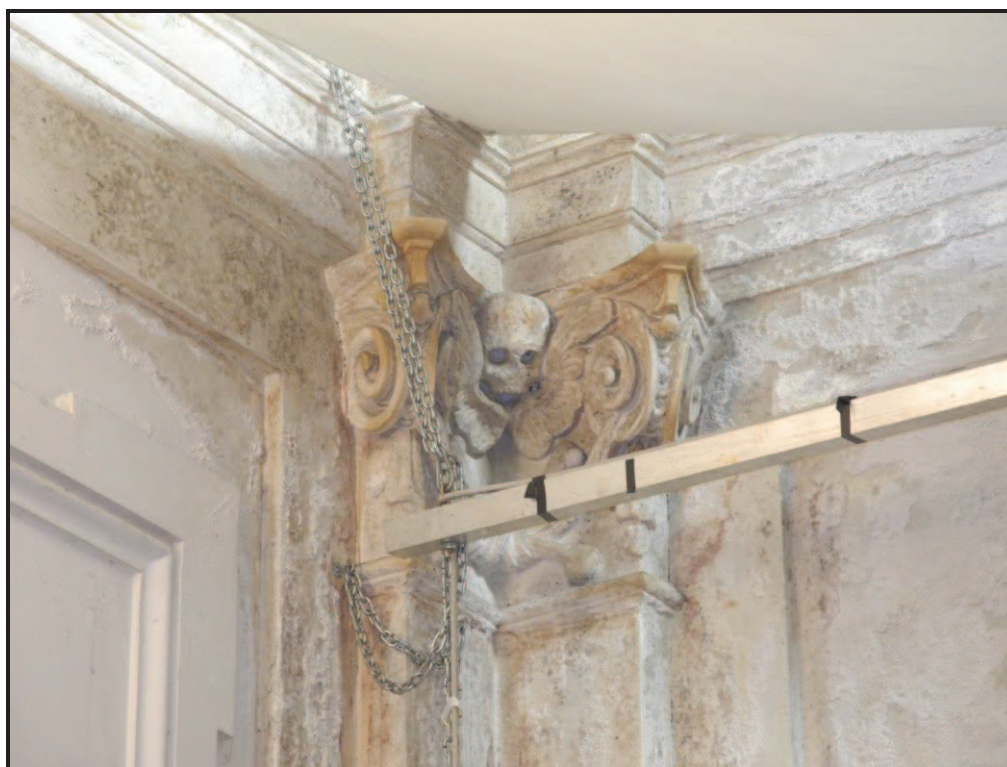
FOTO N.3 – Abside Centrale della Cappella dell'Ex Cimitero, particolate del capitello

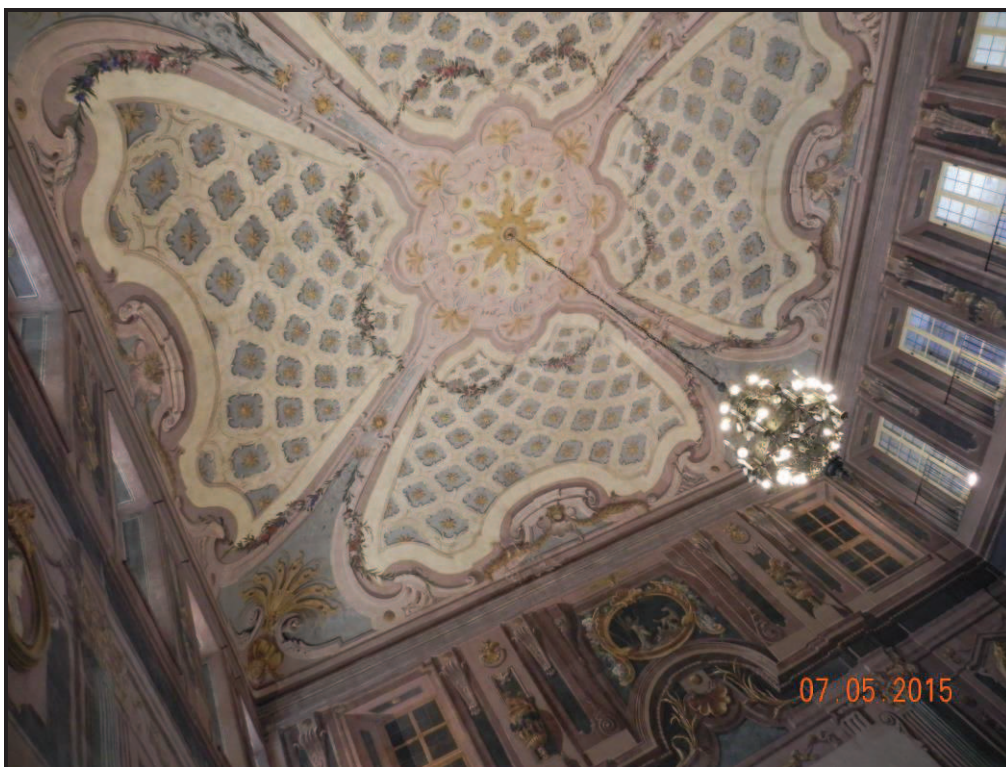
Il degrado si è riscontrato in tre punti della volta del salone centrale, due agli angoli del lato ovest ed uno più consistente a metà del lato nord; probabilmente un'infiltrazione proveniente dalla copertura ne è la causa.

Da una prima analisi autoptica, si può sicuramente dire che il danno ha provocato la presenza di efflorescenze saline e queste potrebbero aver determinato il distacco della pellicola pittorica.

FOTO N.1 – VILLA AMORETTI Salone Centrale - volta, inquadramento generale del degrado

- rimozione di depositi superficiali incoerenti a secco tramite l'utilizzo di pennellesse, assicurandosi la protezione delle superfici circostanti;
- estrazione dei sali solubili presenti, con l'ausilio di successivi impacchi di carta giapponese e acqua deionizzata;
- con presenza di esfoliazione della pellicola pittorica operare puntualmente il ristabilimento dell'adesione e coesione della stessa, con resina acrilica in emulsione a bassa concentrazione, applicata per infiltrazione, spruzzo e/o a pennello e successiva pressione a spatola ed asportazione degli eccessi di prodotto applicato;
- riduzione dell'interferenza visiva delle piccole lacune o abrasioni della pellicola pittorica, al fine di restituire unità di lettura cromatica all'opera, mediante integrazione cromatica tramite velature di tinte a base di grassello di calce e pigmenti naturali.

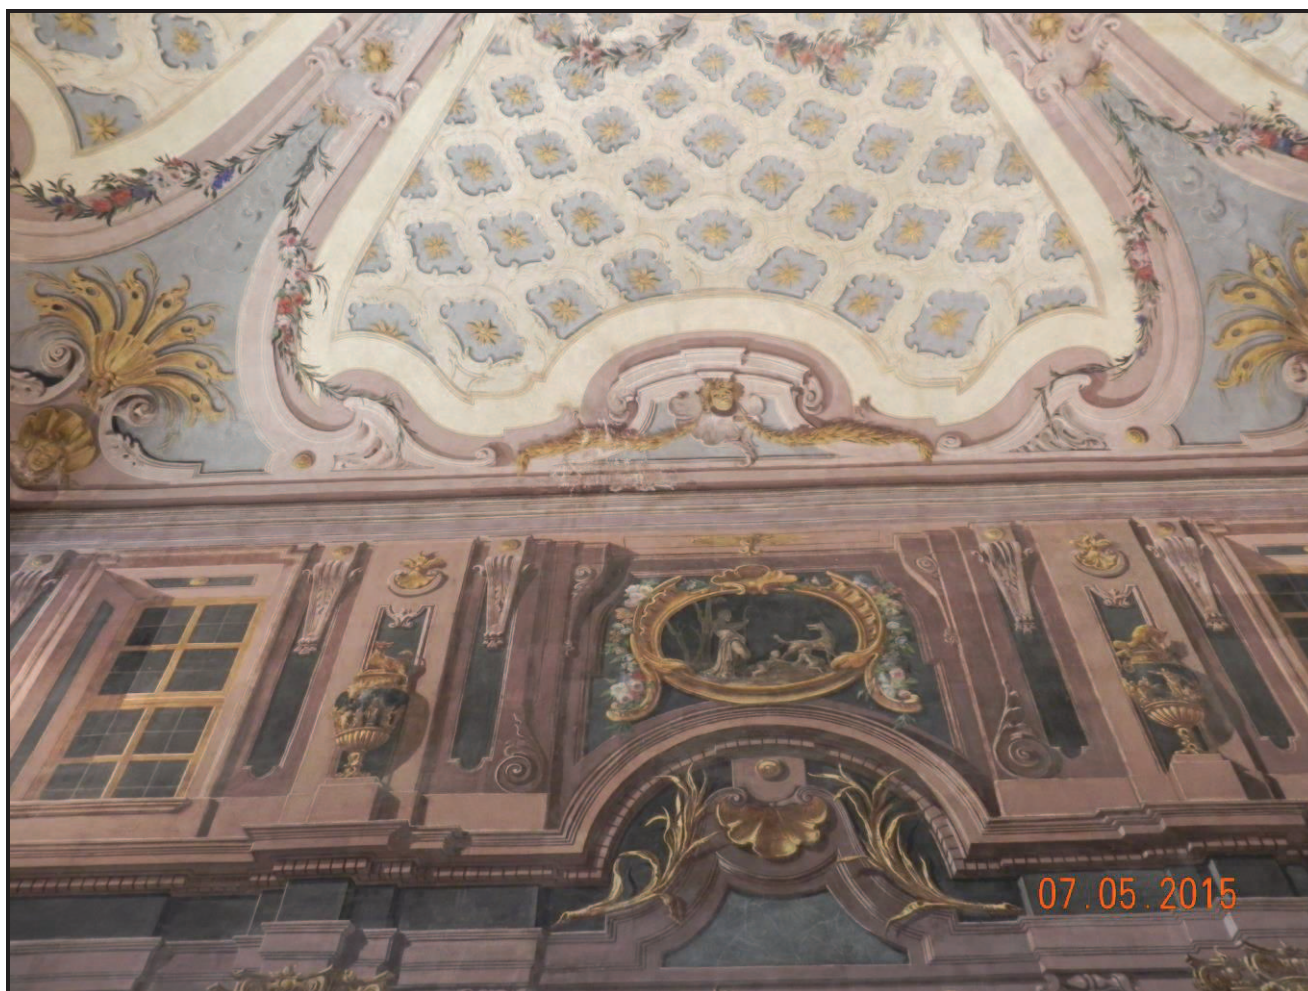
FOTO N.2 – VILLA AMORETTI Salone Centrale - volta, localizzazione dell'area di degrado nel lato nord

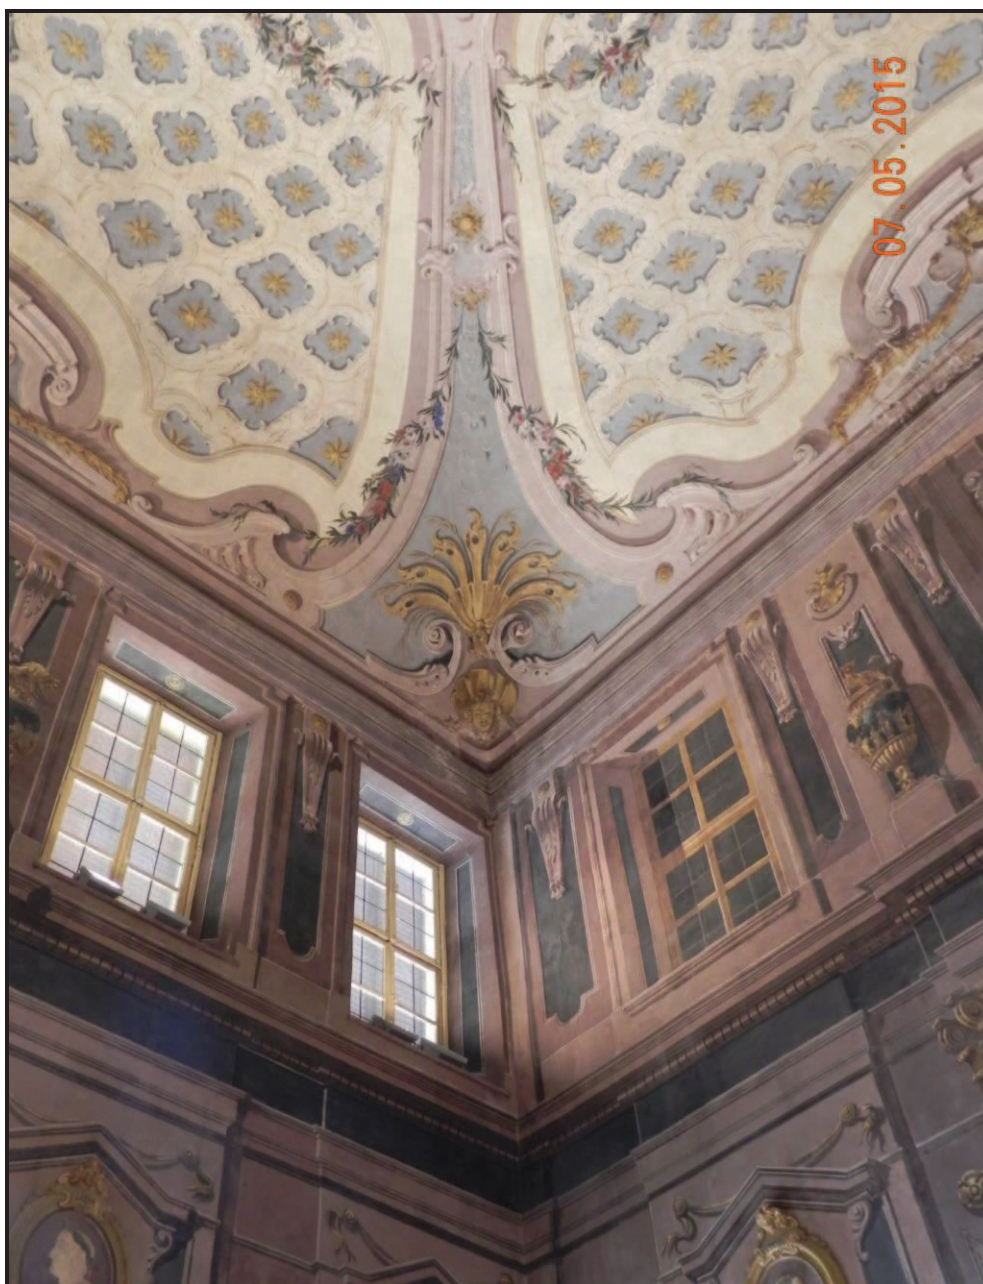
FOTO N.3 – VILLA AMORETTI Salone Centrale - volta, localizzazione dell'area di degrado nell'angolo nord-ovest

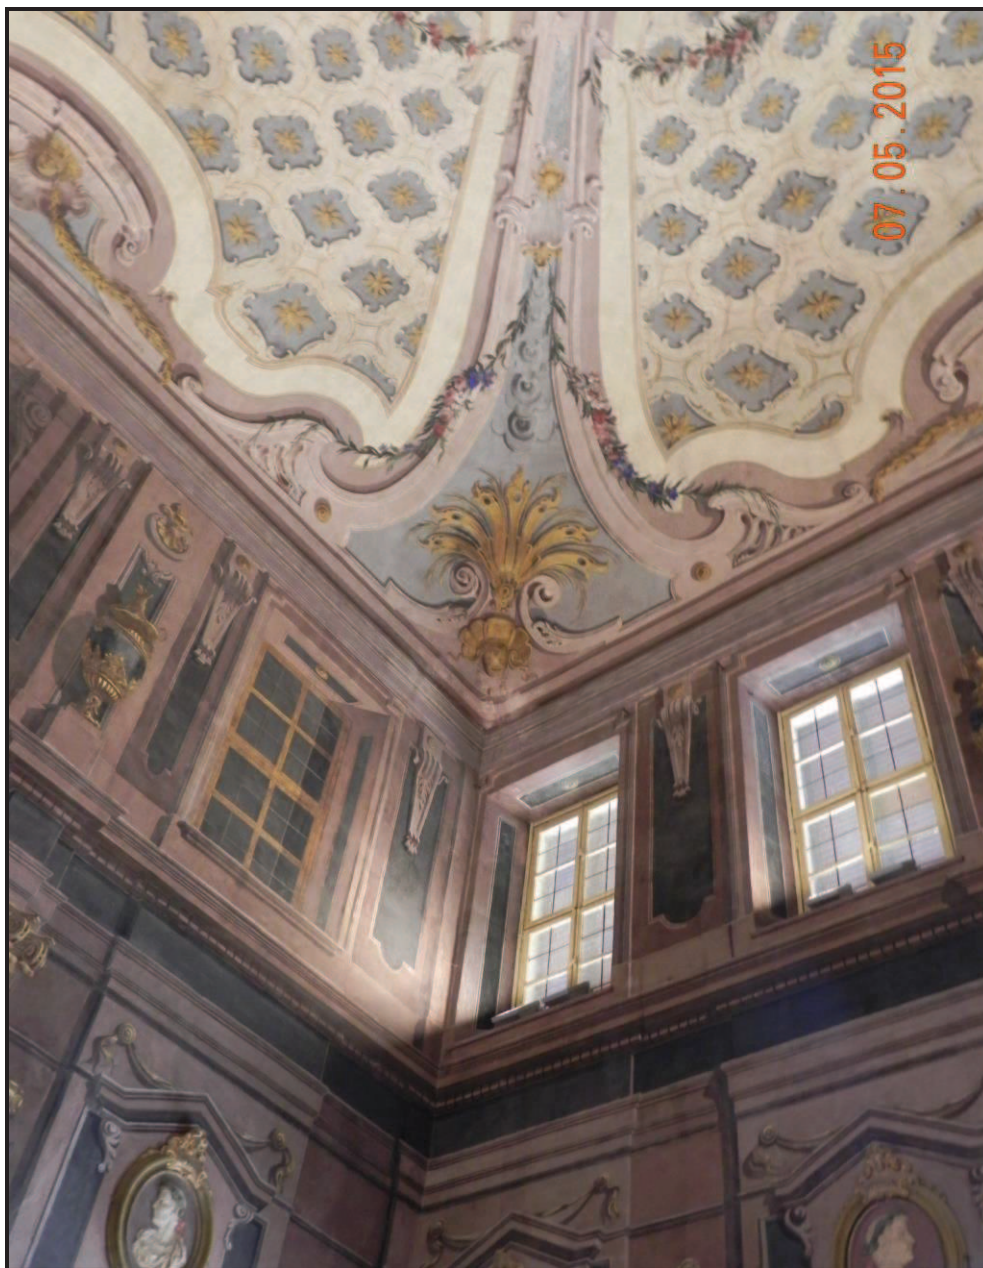
FOTO N.4 – VILLA AMORETTI Salone Centrale - volta, localizzazione dell'area di degrado nell'angolo sud-ovest
