CITTA' DI TORINO

**PROGETTO DEFINITIVO DI
MANUTENZIONE STRAORDINARIA DIFFUSA CIRCOSCRIZIONI 1-10 - 2014**

**RELAZIONE GENERALE
QUADRO ECONOMICO**

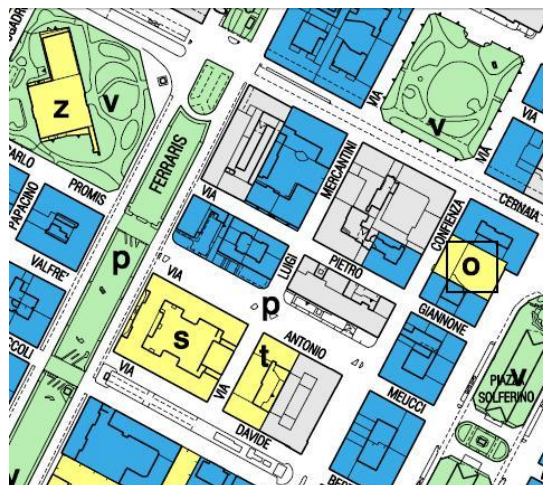
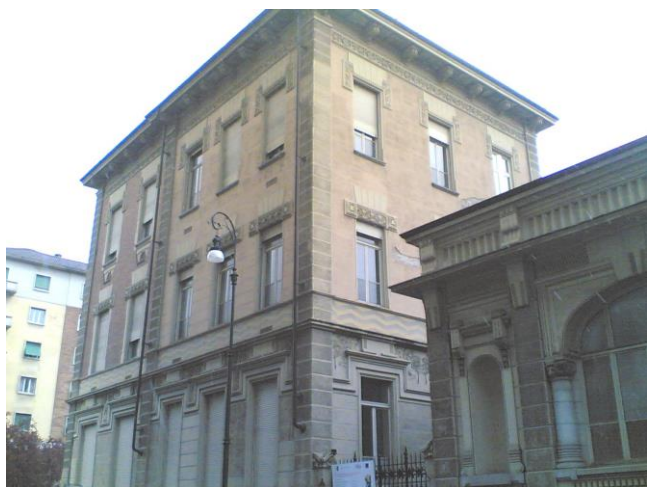
Via Bertolotti 10:

L'immobile presenta vari distacchi di intonaco e bugne nella facciata ad est e a nord. Sono state eseguite opere di messa in sicurezza rimuovendo parti ancora incoerenti.

E' prevista la battitura e il rifacimento di una ingente metratura di intonaco e il ripassamento parziale della copertura e delle faldalerie.

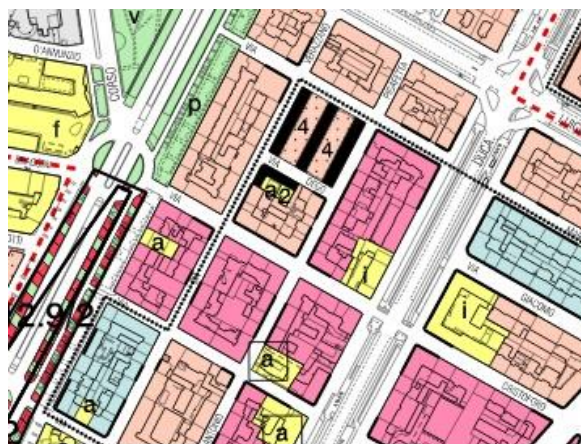
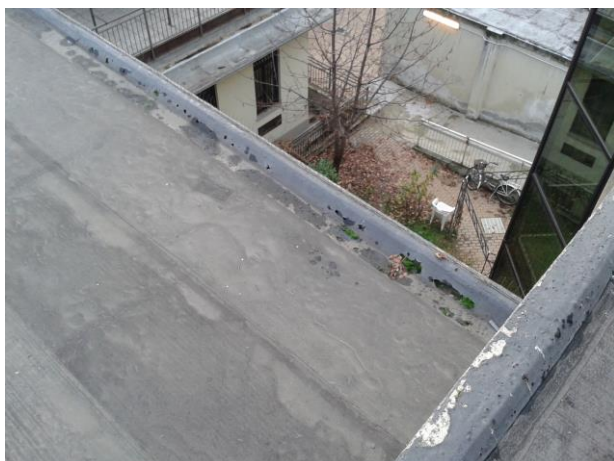
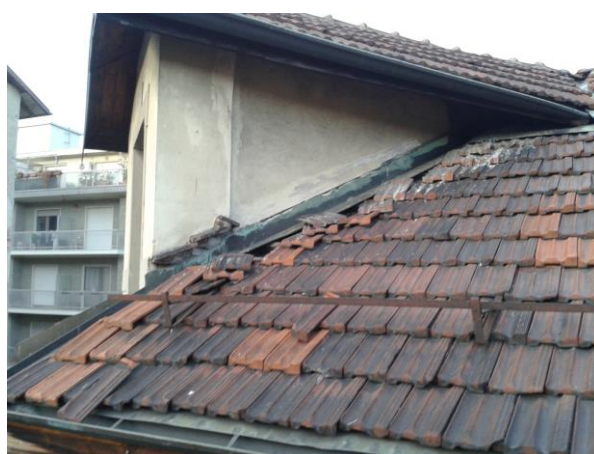
Via da Verrazzano 13:

Edificio ad "L" corpo centrale con copertura in tegole piane e maniche con copertura piana impermeabilizzata con guaine elastomeriche. Le tegole sono in parte rotte e in parte spostate dalla nidificazione dei piccioni, la guaina elastomerica risulta in molti punti scollata e ormai degradata dalle intemperie. Durante i periodi pioggia si notano parecchi punti di percolazione acqua dal tetto. La copertura necessita altresì di un passo uomo interno per le manutenzioni minuite.

E' prevista la sostituzione dell'impermeabilizzazione deteriorata, dei tetti piani, con doppia guaina elastoplastomerica, sovrapposta, certificata, armata con tessuto non tessuto di poliestere a filo continuo, dello spessore di mm.4 e flessibilità a freddo a -20° C e successiva applicazione di vernice anti U.V. in dispersione acquosa. Prima della posa dell'impermeabilizzazione verrà posato un isolamento termico in pannelli a battente in polistirene estruso alta densità 8 cm di spessore con soprastante massetti in cls. Verranno altresì realizzati i muretti intonacati di contorno al tetto piano e di contenimento dell'isolante e del massetto, con soprastante faldali in lamiera zincata preverniciata.

La copertura del corpo centrale in falde con manto in tegole piane deve essere rifatta completamente con sostituzione della piccola orditura e verifica della consistenza della grossa orditura. Prima di posare il nuovo manto di copertura deve essere pulito il sottotetti dagli escrementi dei piccioni e tamponati con muratura i varchi di accesso degli stessi. Le tegole dovranno essere tutte legate per evitare lo spostamento a causa della eventuale nidificazione dei piccioni.

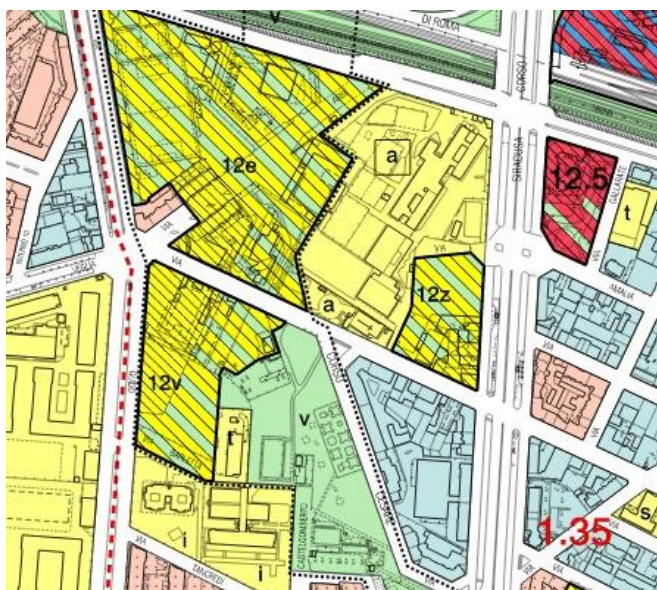
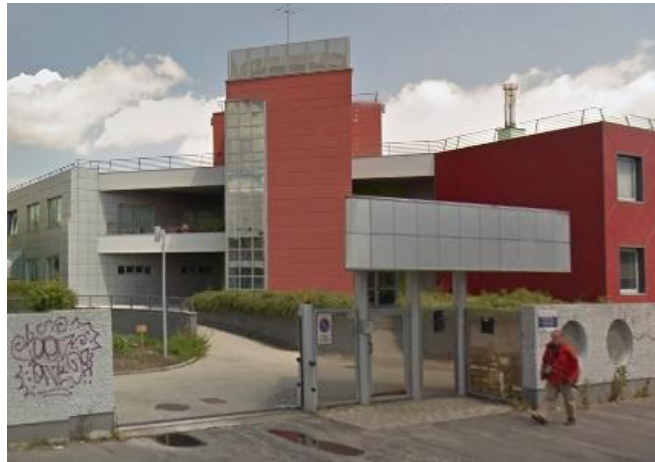
Via Monfalcone 172:

L'ingresso principale dell'immobile presenta un vistoso cedimento della pavimentazione in lastre di serizzo 30x60 dovuto all'assestamento del terreno sottostante e alla mancanza di collegamento della caldaia con la struttura dell'edificio.

Sarà smontato tutto il pavimento in pietra formato da lastre di serizzo 30x60 cm e sostituite quelle rotte. Sarà demolito altresì il sottofondo in cls armato per far posto ad uno nuovo ancorato alla struttura dell'edificio. Infine sarà posato nuovamente il pavimento in lastre di serizzo con sigillatura a secco con polvere di cemento o con sigillatura a boiacca.

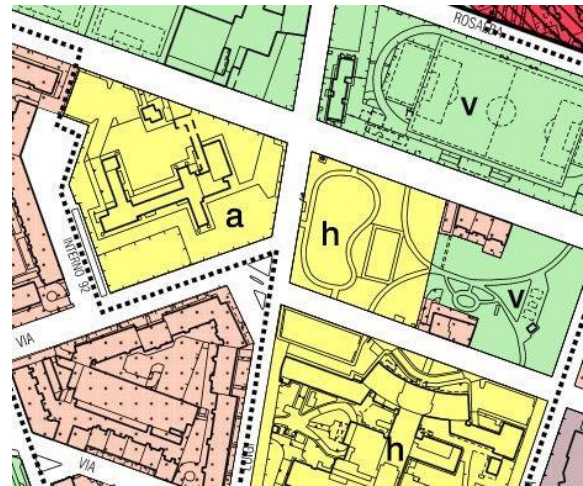
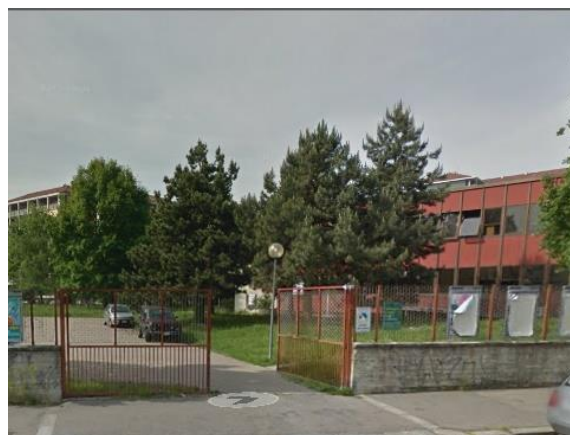
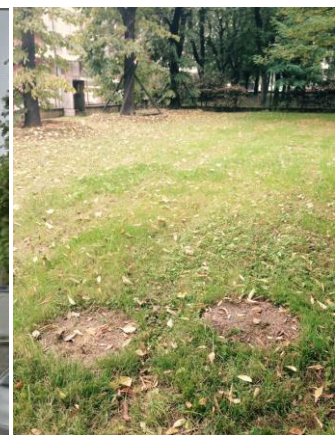
Via Monte Ortigara 95:

La batterie di servizi igienici lato sud non funzionano e sono spesso intasate. La probabile causa è da ricercare nell'insinuazione delle radici entro la tubazione interrata o alla sua possibile rottura.

Sarà sostituita la fognatura lato sud con nuova tubazione in PVC rigido per fognature, tipo 303/1 conforme alle norme UNI 7447/85, con giunto a bicchiere contenente un anello elastomerico. Saranno altresì realizzati nuovi pozzetti in cls di ispezione.

Prima del nuovo innesto sul collettore stradale verrà verificata la funzionalità del tratto tra la recinzione del sito e il collettore municipale. Dovendo scavare in un contesto verde con presenza di alberate dovranno essere protetti adeguatamente i tronchi degli alberi e se nello scavo vengono intercettate delle radici dovrà essere immediatamente avvisato il Servizio Verde Pubblico per una consulenza di trattamento delle stesse.

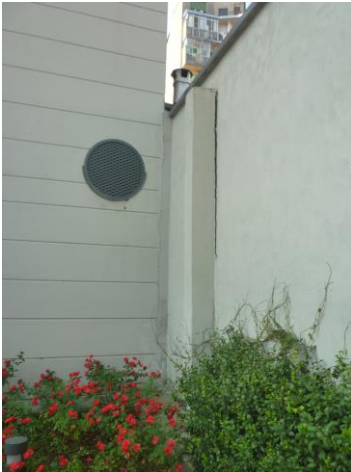
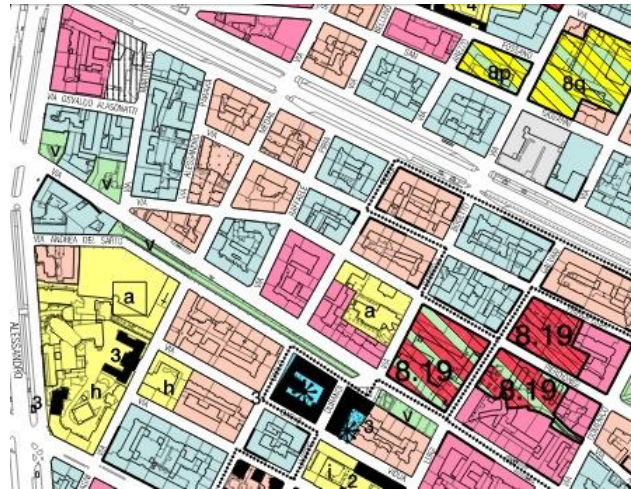
Via Bogetto 3:

Il muro di confine lato ovest presenta un distacco dai pilastri e l'intonaco non è coeso, rischiando di crollare a terra.

L'intervento prevede spicconatura totale degli intonaci del muro di confine, la cucitura di eventuali lesioni, la realizzazione di ancoraggi tra il muro e i pilastri ora in parte distaccati ed infine un intonaco strutturale della parete e pilastri aggettanti. Infine verrà decorato l'intonaco con tinta scelta dalla DL in corso d'opera.

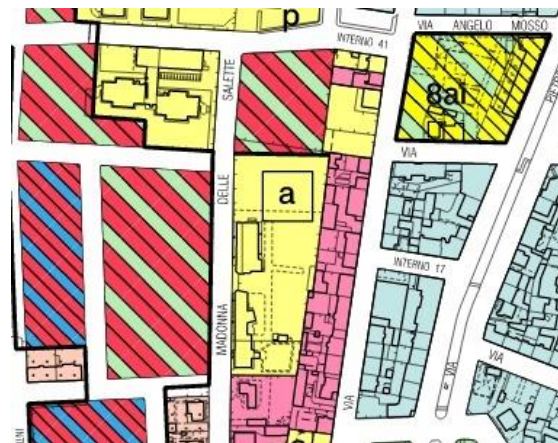
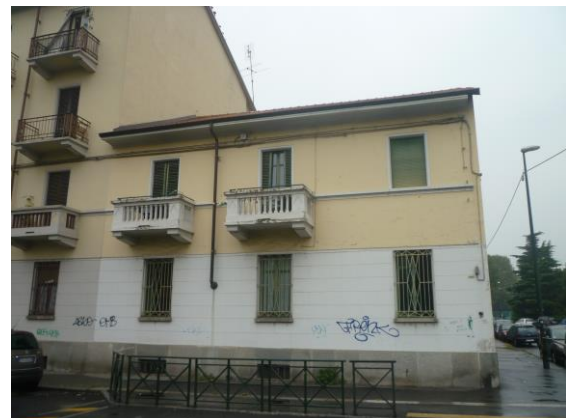
Via Sostegno 41:

I serramenti sono in condizioni precarie e difficoltosi da chiudere.

L'intervento prevede la sostituzione di tutti i serramenti esterni, sia in ferro che in legno. I serramenti nuovi saranno in essenza di pino a lavorazione lamellare con vetrate basso emissive.

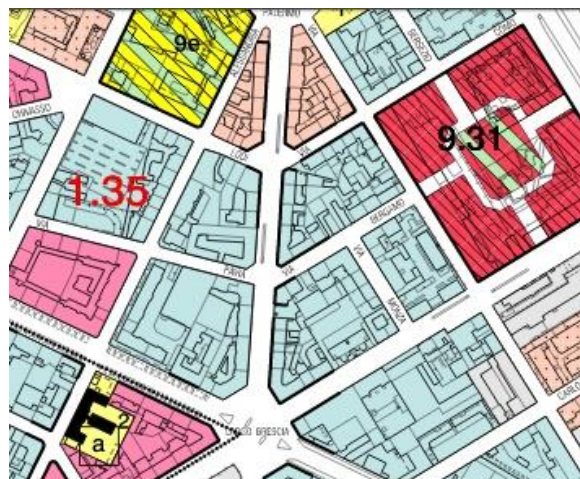
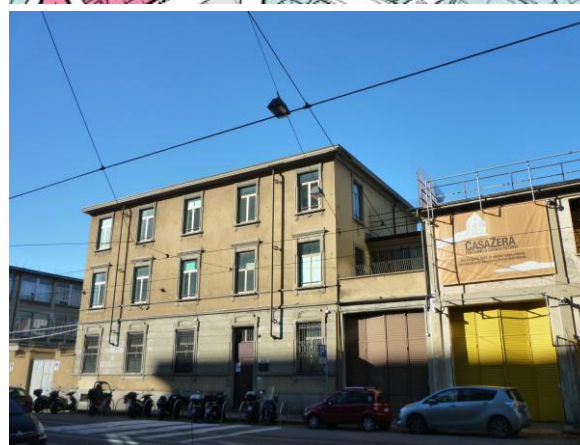
Via Bologna 51:

La palazzina presenta problemi di gestione dell'accoglienza, per gli esigui spazi al piano terreno, sono in corso i lavori per il recupero dell'archivio dai locali interrati e resi inagibili dallo S.P.R.E.S.A.L. oltre che una modifica al layout della struttura con il recupero dell'androne carraio.

Il basso fabbricato ora utilizzato come garage verrà ristrutturato ad uso accoglienza e primo colloquio dell'utenza.

Verranno rimossi tutti i serramenti in ferro e realizzati in loro sostituzione murature a cassa vuota con isolante interno costituito da polistirene estruso alta densità spess. cm 6. I due muri a lato sud e ovest verranno coibentati dall'interno con adeguato cappotto e nella parete lato sud verranno aperte delle finestrate a due metri di altezza necessarie per ottenere il corretto rapporto aero-illuminante.

La copertura piana sarà coibentata con lastre in polistirene a battente alta densità spess. Cm 8 con soprastante massetto in cls e impermeabilizzata con doppia guaina elastoplastomerica, sovrapposta, certificata, armata con tessuto non tessuto di poliestere a filo continuo, dello spessore di mm.4 e flessibilità a freddo a -20° C e successiva applicazione di vernice anti U.V. in dispersione acquosa. Nel basso fabbricato sarà realizzato un ufficio in muratura lato strada e due batterie di servizi igienici lato ovest. Mentre all'interno saranno realizzati tre uffici con pareti in cartongesso, accostati alla parete nord. Ogni ufficio avrà una porta finestra lato cortile e una porta d'accesso dalla sala d'attesa. Le porte interne saranno in alluminio elettrocolorato con tinta scelta dalla DL in corso d'opera.

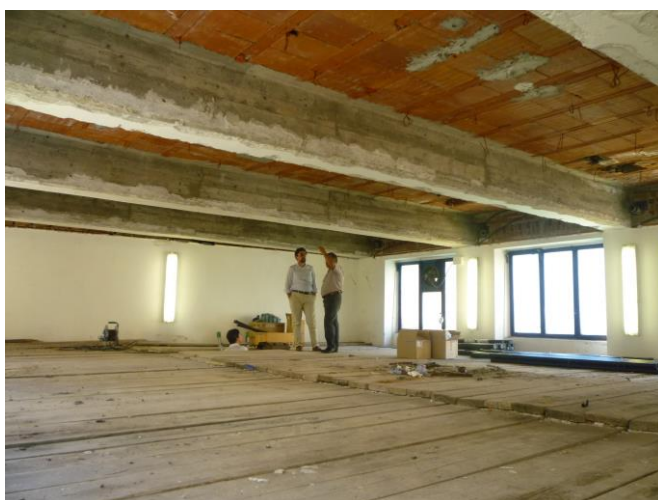
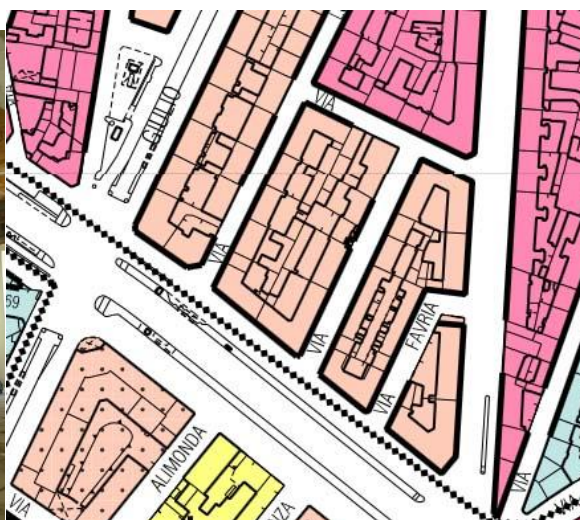
Via Agliè 9:

A seguito di un accertamento degli impianti di scarico delle docce del piano primo è stata rilevata la precarietà del controsoffitto realizzato con tavelle in laterizio e calce, al cui interno sono stati ritrovati impianti dismessi in ghisa. Al fine di evitare eventuali crolli

con danni alle persone e cose su suggerimento dell'ufficio tecnico della Città è stato demolito dal concessionario della struttura.

Al piano terreno è stato demolito il controsoffitto in laterizio e calce a causa dell'accertato pericolo di crollo.

Ora è necessario ricostruirlo con pannelli in quadrotte 60x60 di fibra minerale pendinato alla struttura in C.A. La struttura portante sarà del tipo nascosta e dovrà essere

certificata la posa con prove di carico sui pendini.

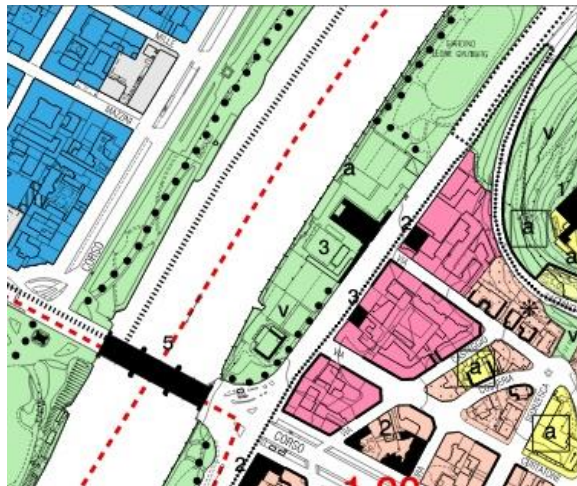
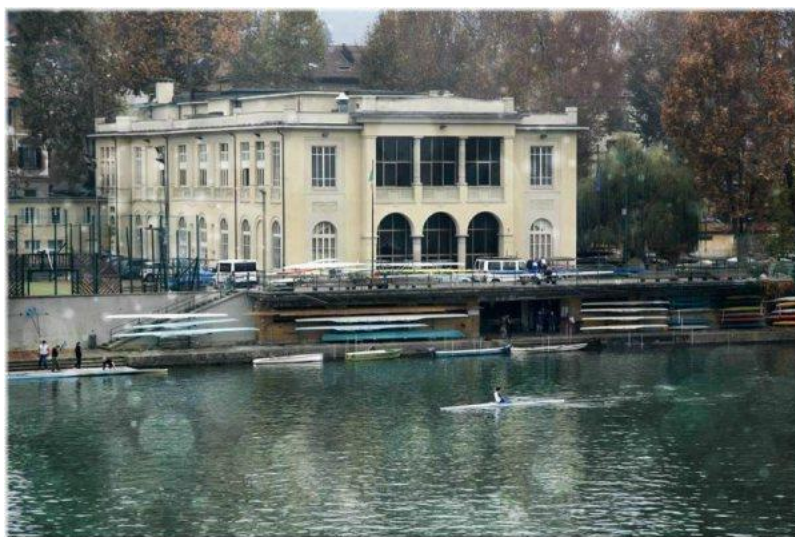
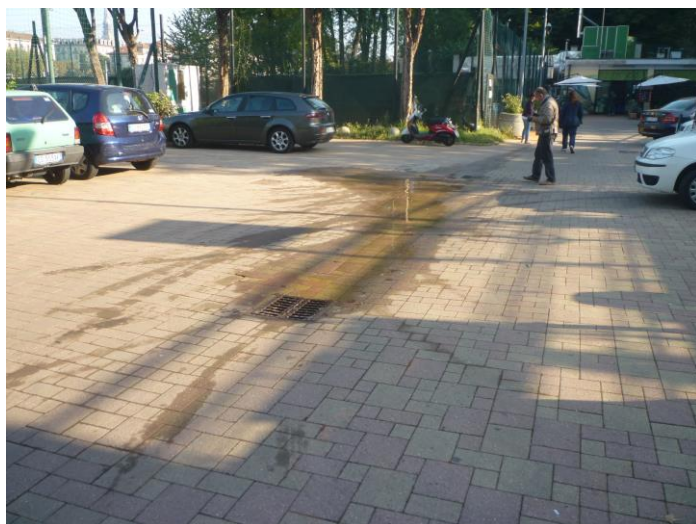
C.so Moncalieri 18:

Intorno all'edificio insiste una tubazione di distribuzione dell'acqua potabile che è lesionata in più punti, creando una ingente perdita d'acqua. Nell'attesa di un lavoro di sostituzione definitiva sono state riparate le perdite più vistose.

A causa di diverse rotture dell'impianto idrico interrato è necessario smontare una parte della pavimentazione scomponibile per la sostituzione della tubazione in polietilene PE Pn 10 per circa 100 ml. La stessa sarà posata in tubo corrugato posato su sabbia fine o limo e coperta da cappa in cls.

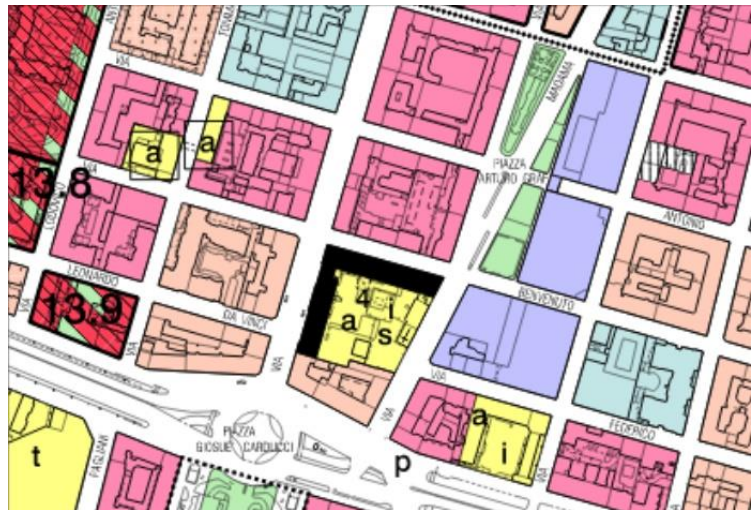
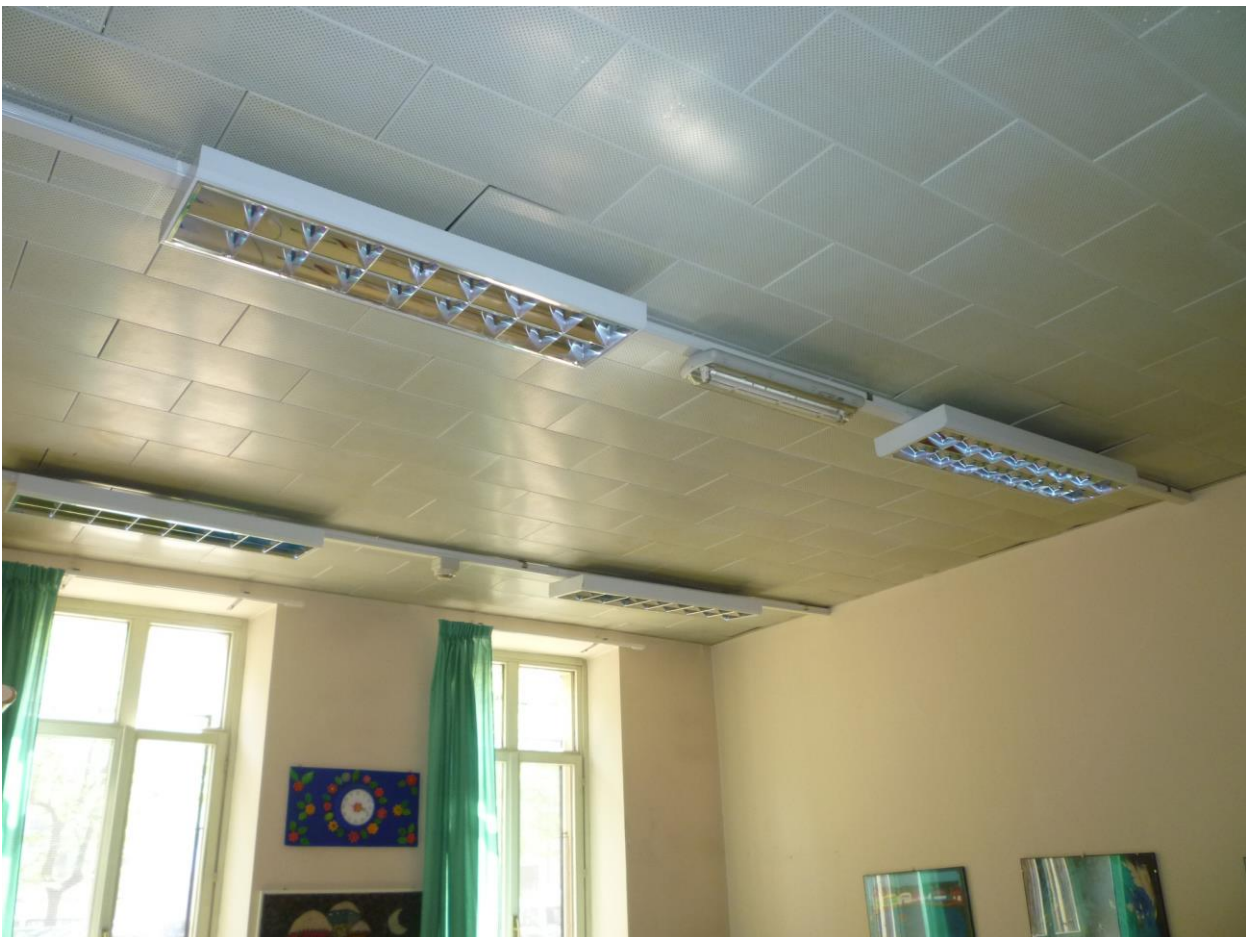
Via Cellini 14:

Il controsoffitto di tutti i locali, ad eccezione della palestra, è in pannelli metallici con funzione termo radiante e contiene isolante in fibra di vetro.

E' richiesta la bonifica del controsoffitto contenente isolante costituito da lana di vetro. Poiché i pannelli metallici esistenti non sono più in commercio verrà fornito e posato un nuovo tipo di pannello dopo la bonifica.

La bonifica sarà eseguita con le procedure che caratterizzano la bonifica da amianto, verranno fatti dei prelievi ambientali prima di iniziare le operazioni, sarà poi redatto un piano di lavoro che dovrà essere presentato all'ASL di competenza e ottenere il parere favorevole. Quindi saranno confinati tutti i locali ponendo nastri adesivi alle finestre e porte e rinforzato il confinamento con teli appositi in nylon, l'uscita e entrata dai locali dovrà avvenire attraverso l'unità di decontaminazione. Il materiale rimosso dovrà essere immediatamente insaccato e identificato. Durante il corso dei lavori dovrà essere monitorato il quantitativo di fibre aero-disperse e a fine lavori dopo un'accurata pulizia prima con aspiratori e poi a umido dovrà essere ripetuta la campionatura ambientale e richiedere all'Asl la restituzione dei locali.

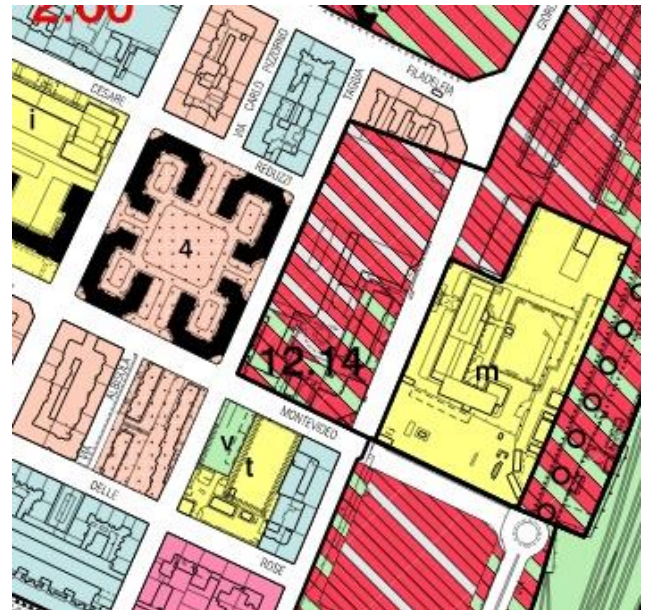
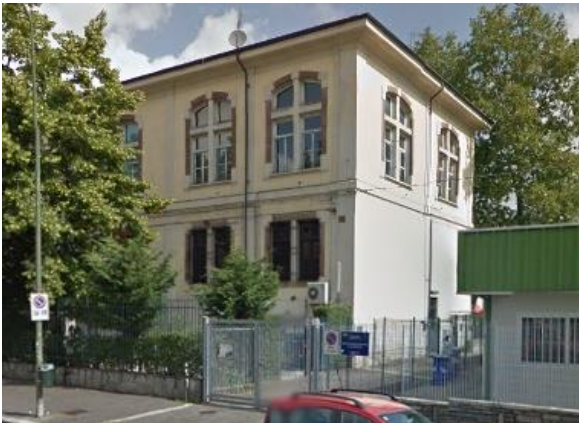
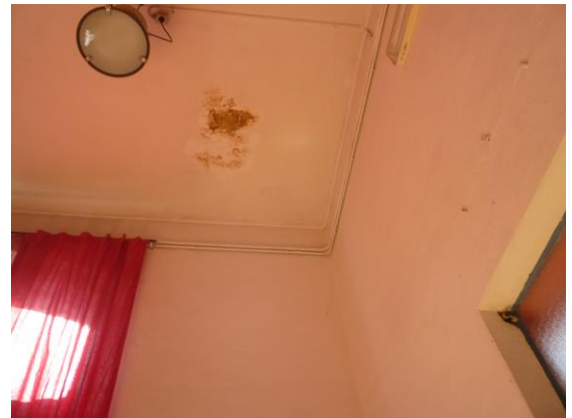
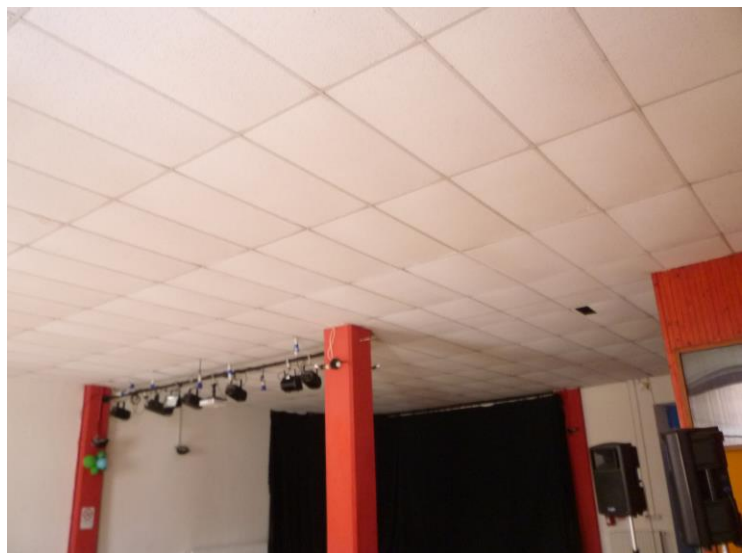
Via Montevideo 41:

La copertura dell'edificio è realizzata in tegole piatte, le stesse a causa della nidificazione dei piccioni sono disassate e lasciano permeare acqua piovana in più punti deteriorando il controsoffitto sottostante e costituendo anche rischio di crollo dello stesso.

Per eliminare le infiltrazioni di acqua piovana verrà ripassata tutta la copertura con sostituzione di tegole piane e listellatura ove necessario. Le tegole riposizionate verranno tutte fermate con chiodatura o legatura al sottostante listello.

Il controsoffitto compromesso dalle varie infiltrazioni verrà sostituito con uno nuovo in pannelli 60x60 di fibra minerale supportato da struttura metallica pendinata alla struttura

in C.A. del solaio. La pendinatura dovrà essere certificata.
