CITTA' DI TORINO

**PROGETTO ESECUTIVO DI  
MANUTENZIONE STRAORDINARIA DIFFUSA CIRCOSCRIZIONI 1-10 - 2015**

**RELAZIONE GENERALE  
QUADRO ECONOMICO**

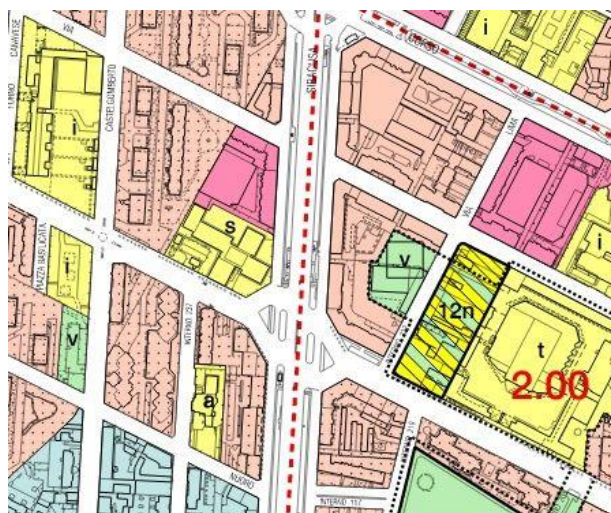
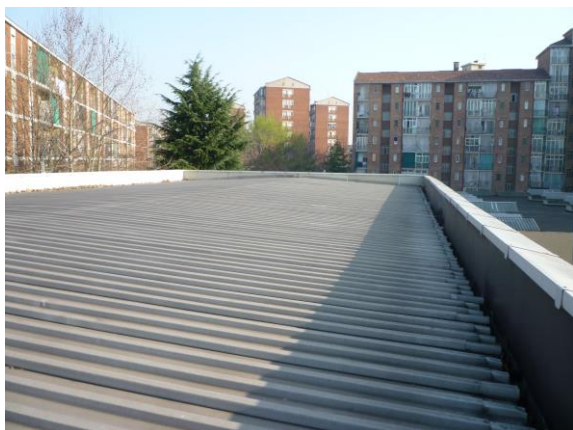
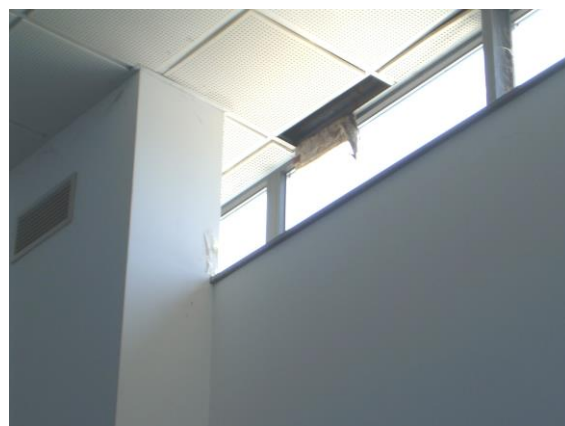
#### Via Filadelfia 242:

Nel complesso di Via Filadelfia insiste una palestra utilizzata per attività motoria per giovani e anziani. La copertura è in lamiera metallica grecata. Il perimetro della copertura è nascosto da un cornicione che

è attrezzato al suo interno con un canale di gronda in lamiera metallica che durante forti temporali e/o in caso di intasamento pluviali riversa acqua all'interno della struttura.

Sostituzione copertura in lamiera grecata e faldale copri parapetto, realizzazione di sfioratori al canale di gronda per smaltire l'acqua meteorica che tracima all'interno dei locali quando i pluviali vengono intasati dal fogliame dei platani soprastanti. Rimozione e bonifica amianto dei parapetti della copertura. Fornitura e posa di linea vita e di scala alla marinara protetta da gabbia per la manutenzione della copertura.

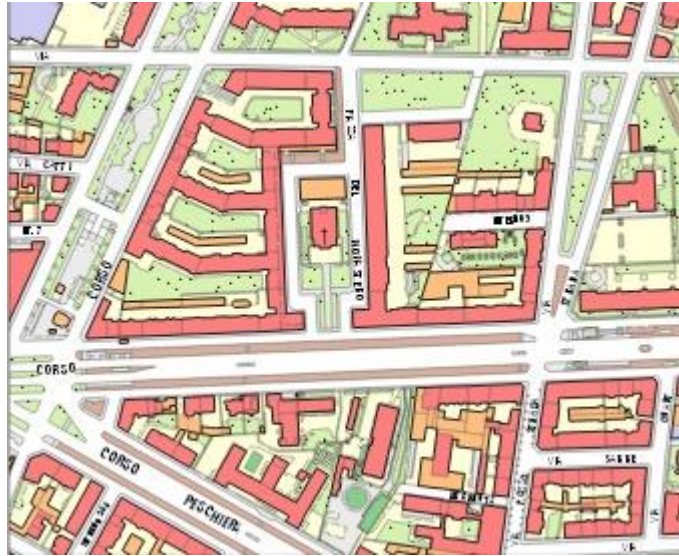
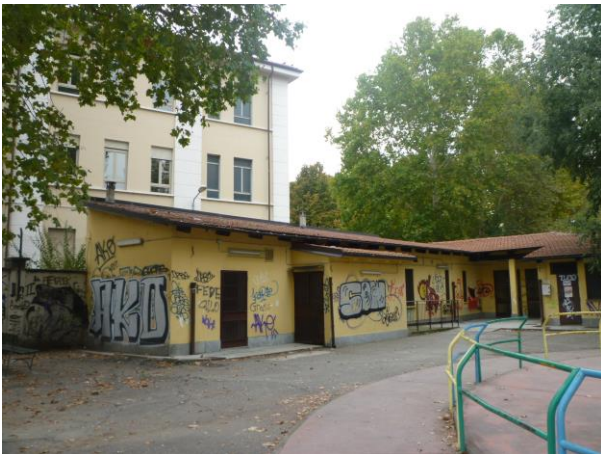
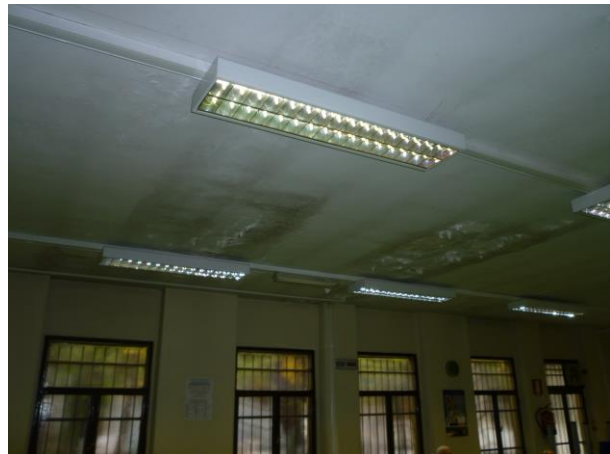
## C.so Peschiera 364

La copertura ha una scarsa inclinazione e perciò il deposito di foglie e crescita di muschio non favoriscono lo smaltimento delle acque meteoriche, producendo altresì infiltrazioni all'interno. Inoltre sono state rubate le discese in rame, che devono essere ripristinate.

E' stato perciò scelto di sostituire la copertura in tegole piane con una copertura in lamiera metallica grecata e coibentata. La sostituzione impone anche la sostituzione della faldaleria che sarà realizzato in lamiera zincata preverniciata color testa di moro

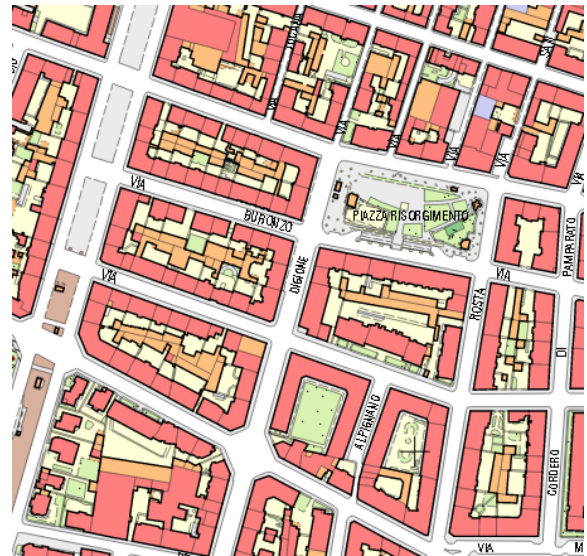
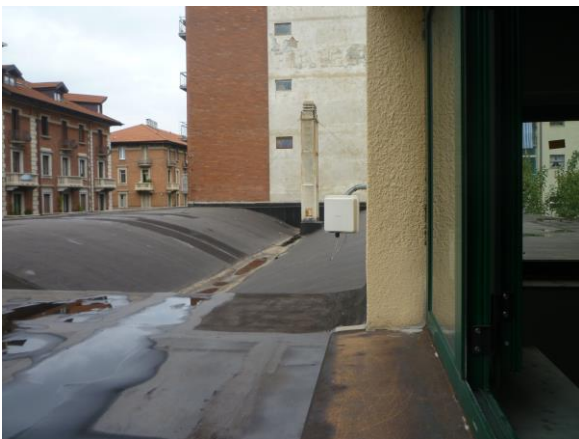
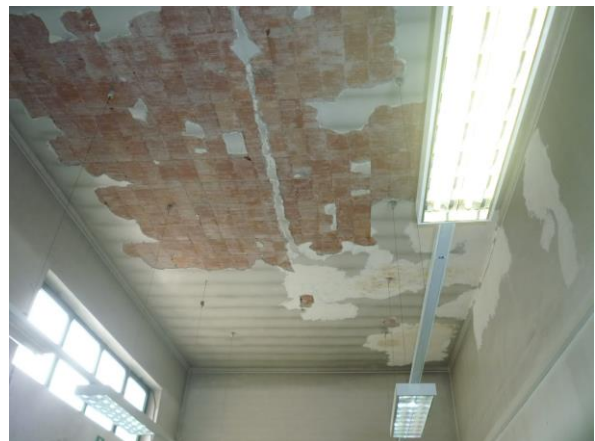
## Via Bianzè 28:

L'impermeabilizzazione della copertura dei locali docce e androne non assolve più alla sua funzione. La permeazione di acqua meteorica ha determinato il distacco di intonaco in più punti e deterioramento della tinteggiatura a smalto dei soffitti.

Rifacimento dell'impermeabilizzazione della copertura dei locali docce, dell'atrio e degli spogliatoi. Battitura intonaci soffitto e spicconatura di quelli non coesi. Ripristino intonaci locali docce e provvista e posa di controsoffitto in quadrotte 60x60 in fibra minerale e gesso per il locale ingresso e ufficio.

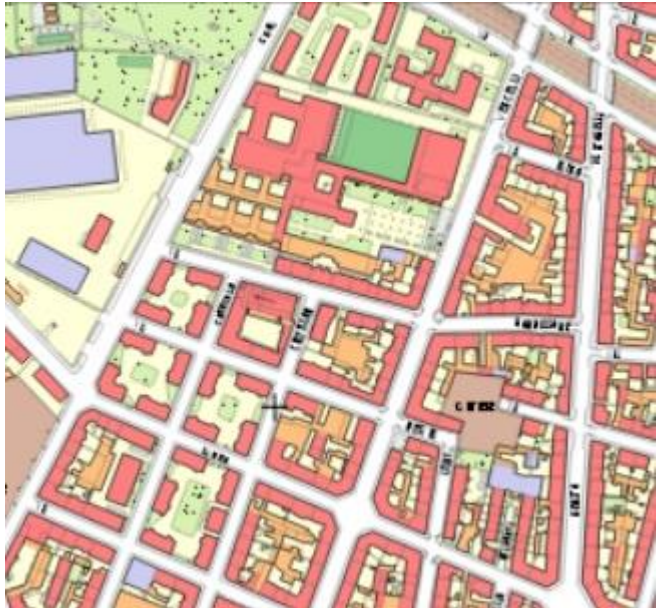
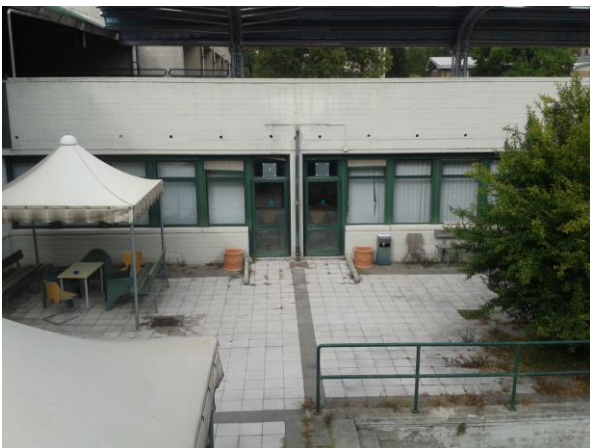
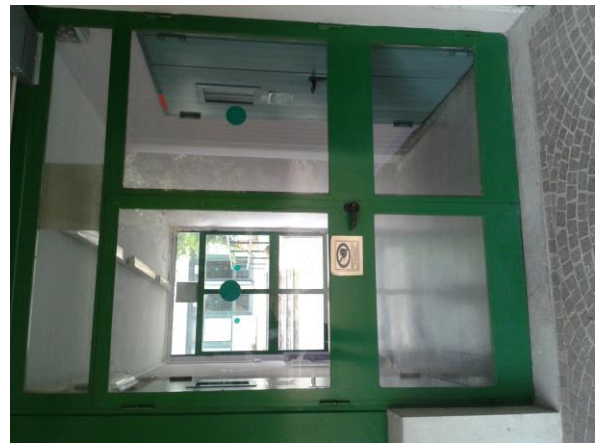
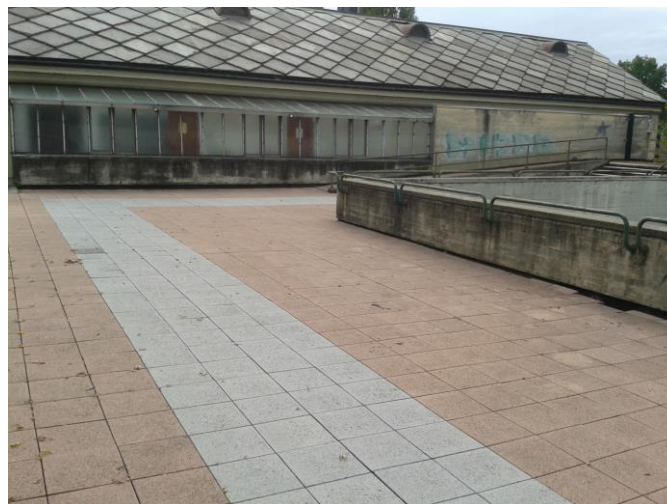
## C.so Vercelli 141:

La copertura del tetto piano è realizzata con impermeabilizzazione di guaina elastomerica e sovrapposta una pavimentazione galleggiante in quadrotte di Cls.

L'impermeabilizzazione è deteriorata e lascia permeare acqua meteorica al piano sottostante. I serramenti sono metallici e hanno significativi problemi di chiusura. Inoltre le vetrate non sono di sicurezza e sono a scarso contenimento energetico.

Rifacimento impermeabilizzazione copertura piana previo smontaggio pavimento galleggiante, posa isolamento termico e formazione di cappa in cls armato per sostenere il pavimento galleggiante. Rimozione e sostituzione di tutti i serramenti esterni. Modifica passaggio tra cortile interno e parcheggio con lo spostamento di una porta REI e modifica accesso ufficio.

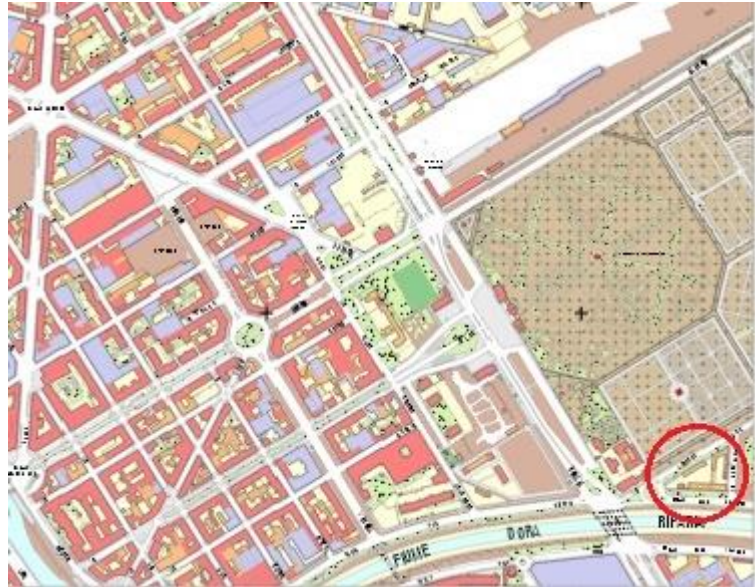
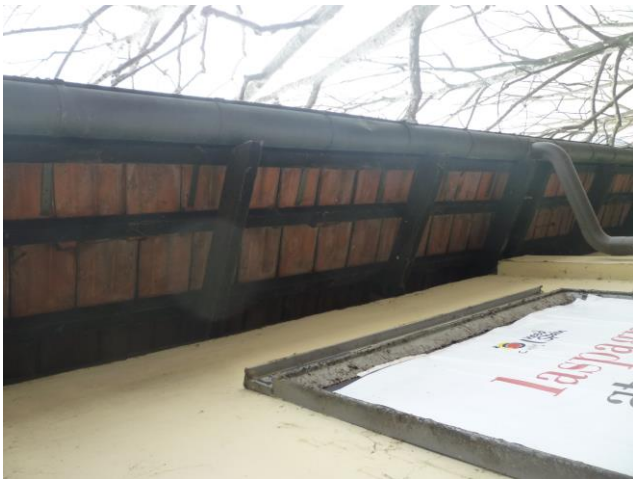
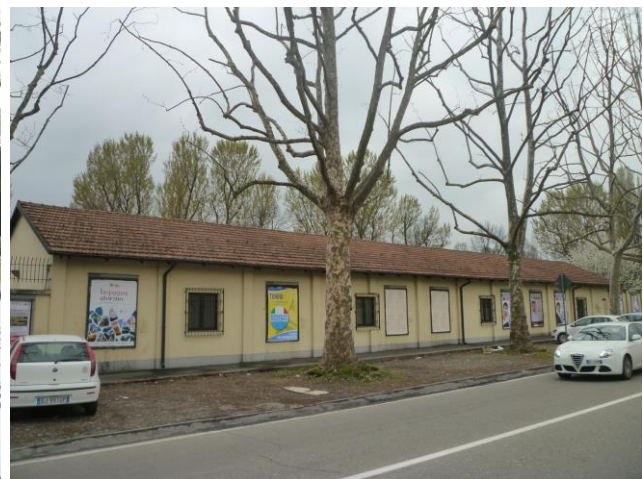
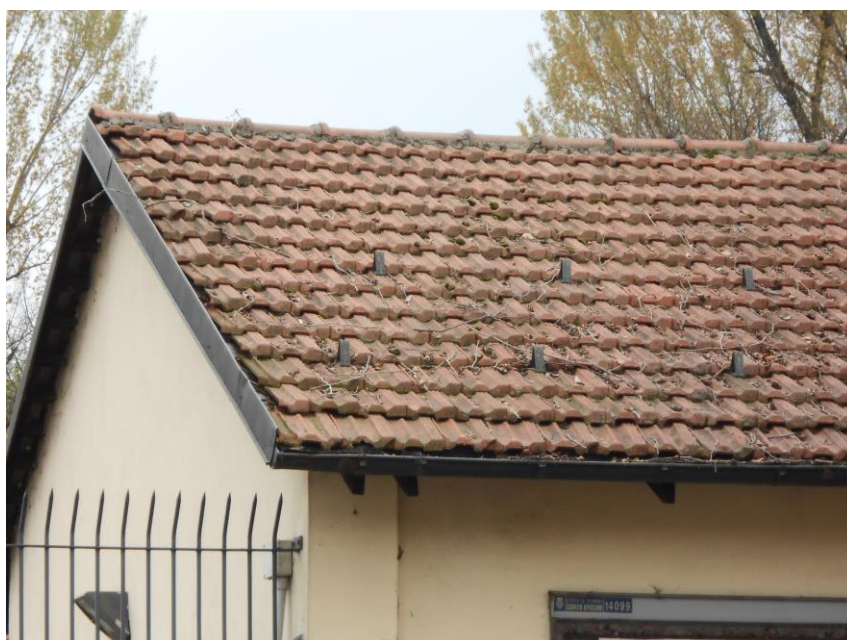
## Via Varano 2

La copertura del tetto piano è realizzata con tegole piane marsigliesi che hanno una scarsa pendenza, lasciando perciò accumulare depositi terrosi e foglieame che durante le precipitazioni meteoriche lasciano permeare acqua sui soffitti sottostanti.

Rifacimento copertura in tegole piane con recupero del manto di copertura e la fornitura di elementi impermeabili e isolanti sottotegola. Rimozione e sostituzione di tutte le faldalerie.

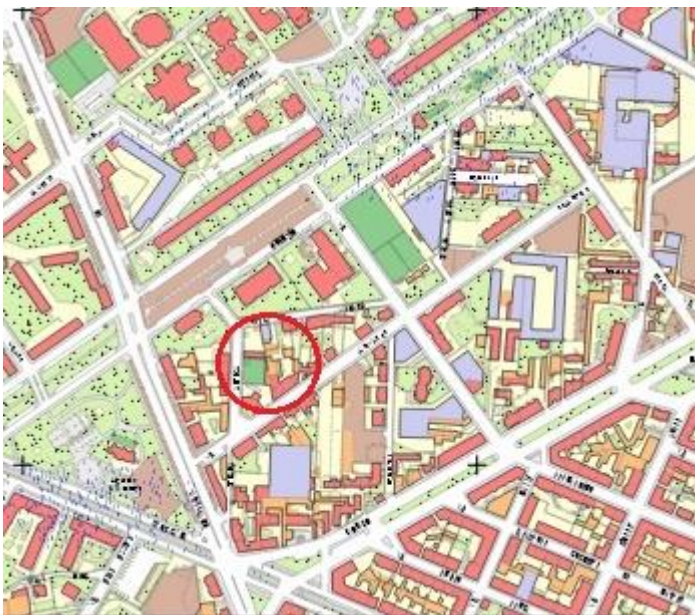
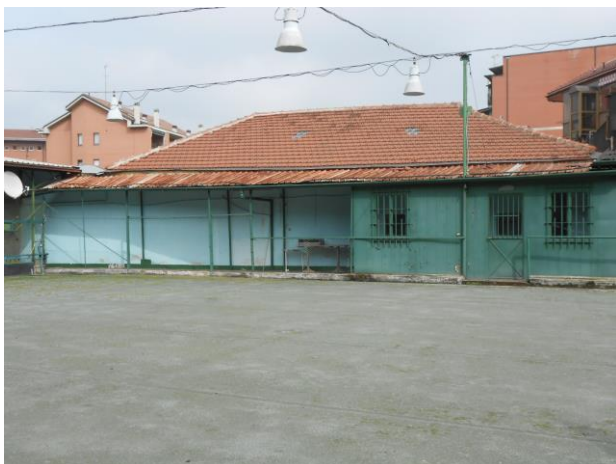
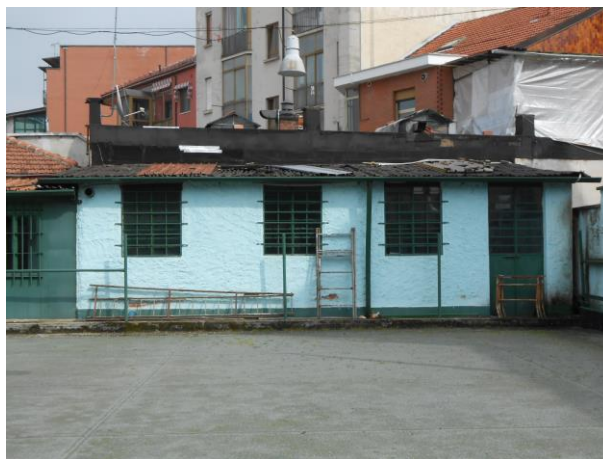
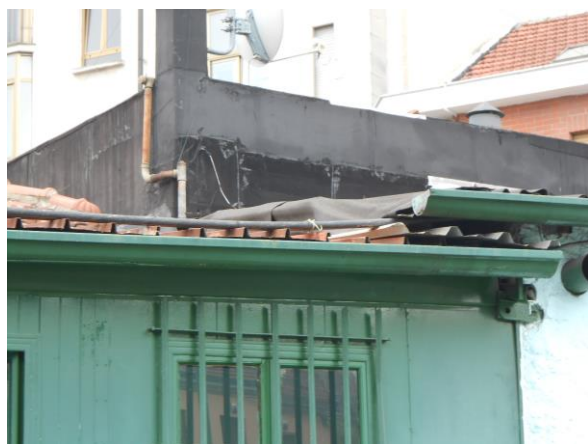
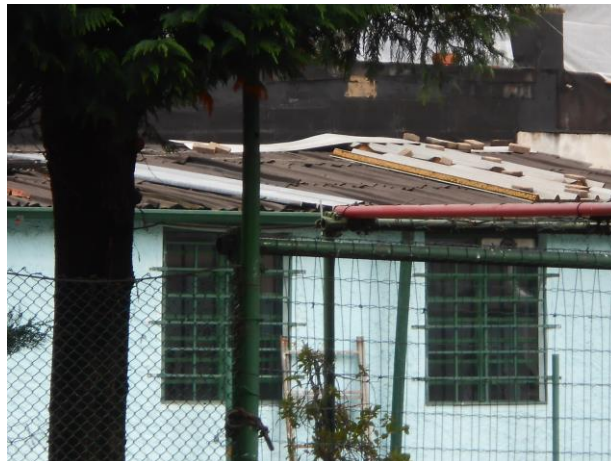
## Strada Antica della Venaria 20

Il plesso è costituito sostanzialmente da due volumi: il principale con funzione centro d'incontro e distribuzione bevande e cibi con annessi servizi igienici; il secondo adibito a saletta riunione e magazzino. Quest'ultimo ha una copertura fatiscente realizzata con un misto di lamiere ondulate, cartonfeltro e lastre in fibrocemento, inoltre risulta essere staticamente precaria e soggetta ad infiltrazioni.

Rifacimento copertura volume magazzino e saletta riunioni con lamiera coibentata preverniciata testa di moro comprensive di tutte le faldalerie necessarie. Sostituzione la miera di copertura passaggio marciapiede con lamiera antirombo.

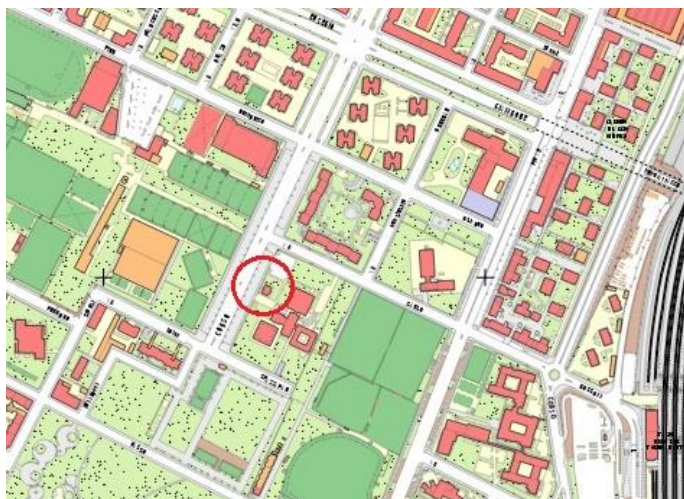
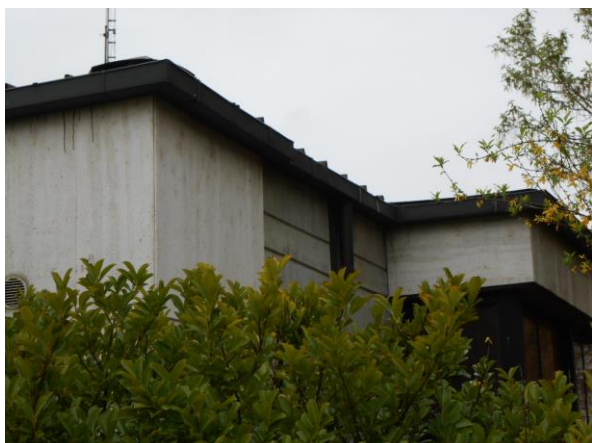
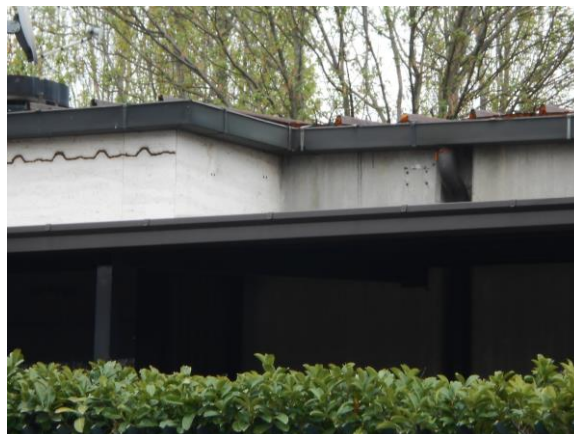
## **C.so Corsica 55**

L'alloggio del custode del Centro Civico della C.9 è ubicato in un edificio ad un piano fuori terra. Presenta problemi di infiltrazioni dal tetto per la disconnessione e scarsa pendenza della copertura in lamiera grecata. Inoltre le gronde non sono sufficienti a smaltire l'acqua, anche in presenza di alberate che a causa del rilascio di foglie si intasano gli scarichi.

Rifacimento copertura con lamiera coibentata preverniciata testa di moro comprensive di tutte le faldalerie necessarie. Sostituzione pluviali e realizzazione nuovi piè di gronda.
