CITTA' DI TORINO

**RECUPERO, RIQUALIFICAZIONE FUNZIONALE E
MANUTENZIONE FABBRICATI CIRCOSCRIZIONALI
CIRCOSCRIZIONI 1-10 - ANNO 2016**
C.4
La Cartiera - Centro di incontro
Via Fossano 18

PROGETTO ESECUTIVO

PLANIMETRIA CON INDIVIDUAZIONE DELLE PROBLEMATICHE E DEGLI INTERVENTI - FOTOGRAFIE

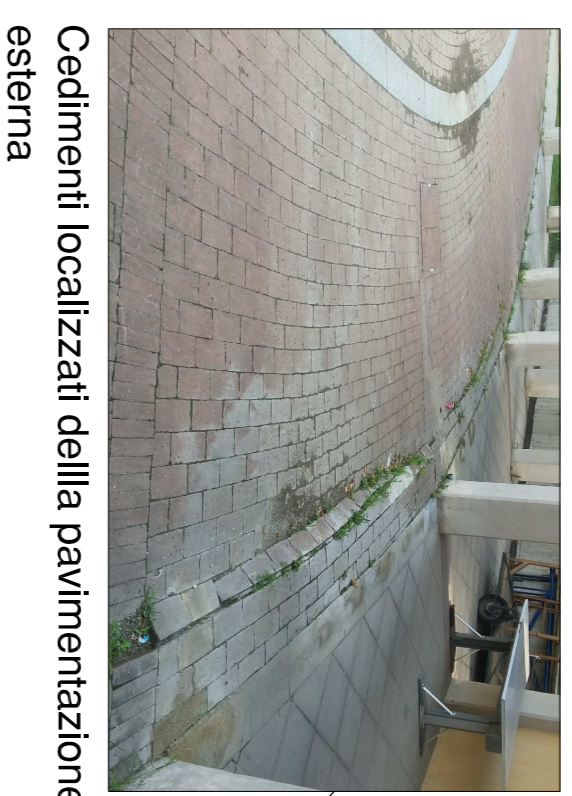
Cedimenti localizzati della pavimentazione esterna

- FACCIATA/AFFACCIO SU TERRAZZO: REVISIONE E SIGILLATURA DEI GIUNTI
- PAVIMENTAZIONE ESTERNA:
- POSA DI NUOVO STRATO DI ALLETTAMENTO COSTIPATO CON RETE ELETTROSALDATA E INGHISSAGGI ALLA TRAVE DI BORDO

- POSA DEI PASTRELLONI
- OPERE DA LATTOINERRE:
- SOSTITUZIONE DI GRONDAIE E PLUVIALI DAL TERRAZZO AL PIANO TERRA IN ACCIAIO INOX CON PASTRELLONI
- INSERIMENTO DI SCOSSALINA DI PROTEZIONE FRONTALINI SOALIO

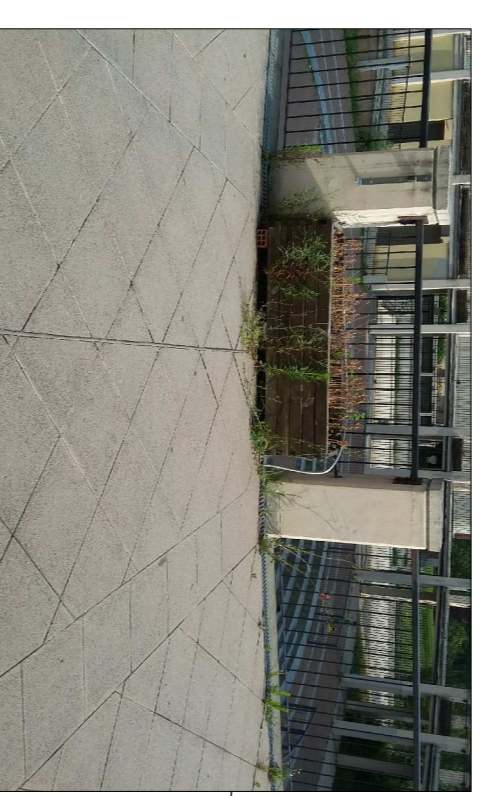
Infiltrazione di acqua dal giunto strutturale, con danneggiamento di intonaco e controsoffitti al piano sottostante

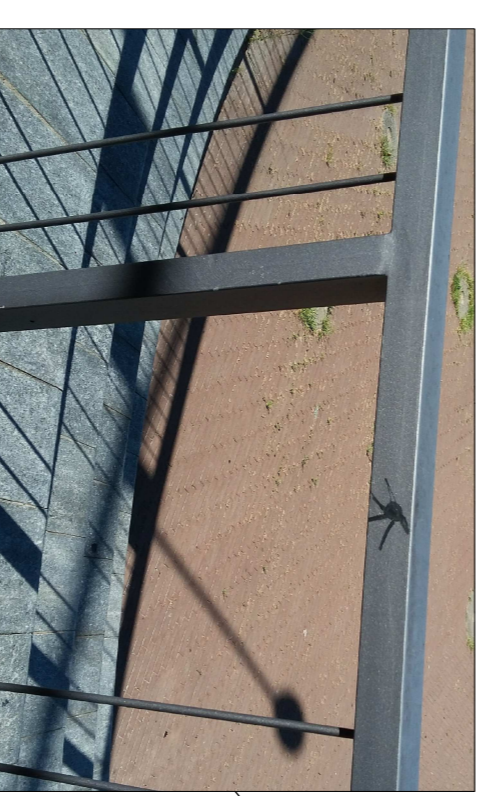
Integrazione di bacchette e sostituzione localizzata della ringhiera esistente

- SOSTITUZIONE BACCHETTE MANCANTI NELLA RINGHIERA A DELIMITAZIONE DELLA ZONA POGGA
- SOSTITUZIONE CONTROSOFFITTO DANNEGGIATO DA INFILTRAZIONI D'ACQUA (SALA PSICOMOTORICITA' PIANO TERRENO)

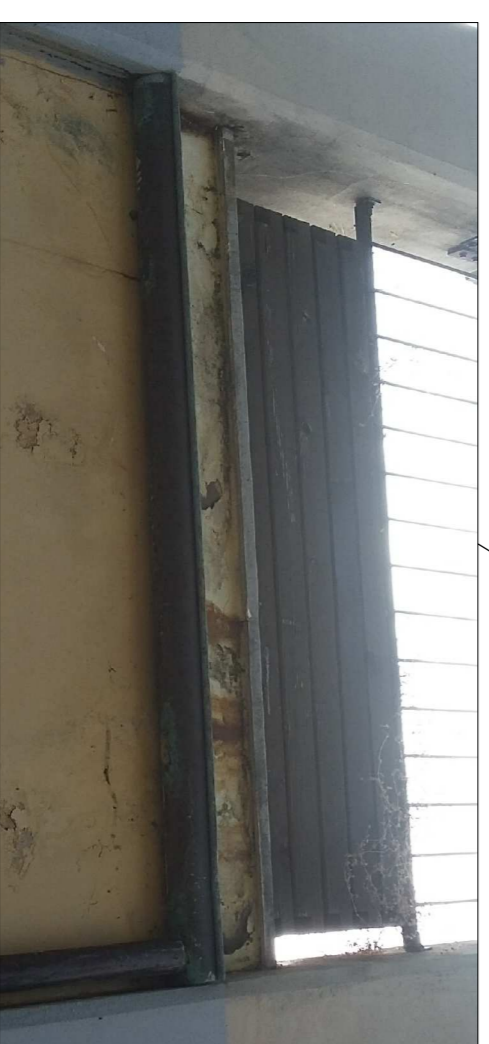
L'acqua percola al di sotto della pavimentazione, colando sulla facciata provocando distacchi di intonaco e depositi di sedimenti

Rimozione e sostituzione di grondate e pluviali di raccolta acque dal terrazzo e dalla passerella

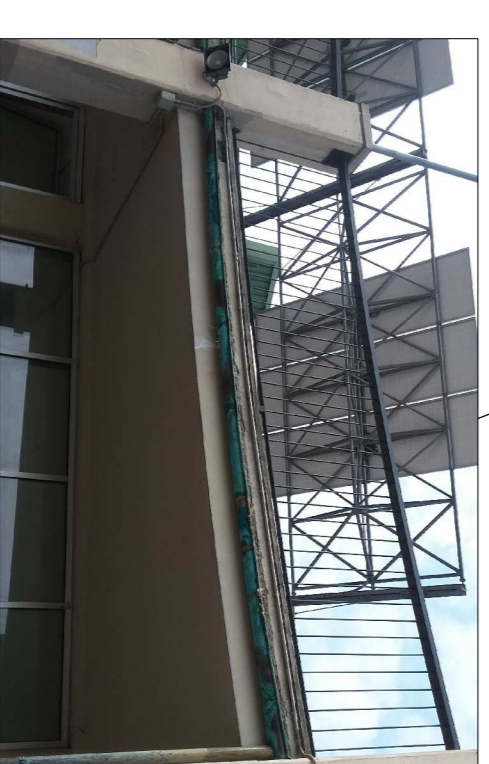
Danni provocati dall'infiltrazione di acqua al di sotto della pavimentazione del terrazzo

TERRAZZO:
- LISCIVATURA DEL PIANO DI POSA, POSA GUAINA IMPERMEABILE E POSA PASTRELLONI CON RIFACIMENTO DEL GIUNTO
- INSTALLAZIONE INTONACO NELLE FASCE MARCAPIANO DEL TERRAZZO

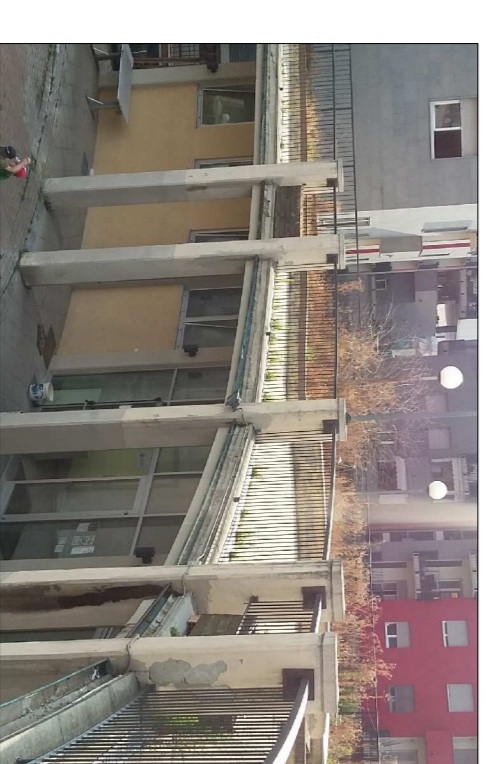
Piantumazioni non attecchite e danni dell'intonaco nella fascia frontale del terrazzo

- INSERIMENTO PLUVIALI DAL PIANO COPERTURA PALESTRA AL TERRAZZO IN ACCIAIO INOX
- INTERAZIONE DI TERRENO VEGETALE E PIANTEGGIAMENTO NUOVE SPECIE ARBUSTIVE

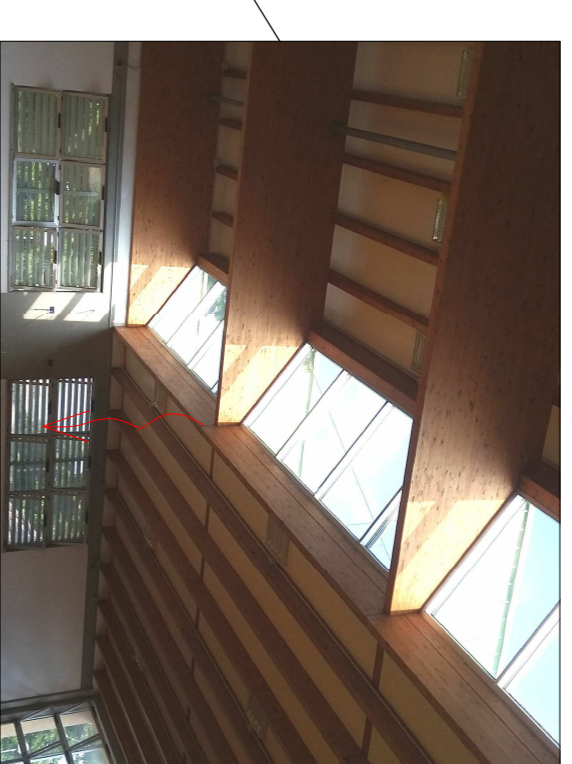
Gocciolamenti di acqua dai serramenti sub-verticali sul campo sportivo sottostante

- INTERAZIONE DI TERRENO VEGETALE E PIANTEGGIAMENTO NUOVE SPECIE ARBUSTIVE SERRAMENTI
- SUB-VERTICALI NELLA PALESTRA: POSA DI GUAINA IMPERMEABILE, REVISIONE E SIGILLATURA DEI GIUNTI, POSA NUOVA SCOSSALINA

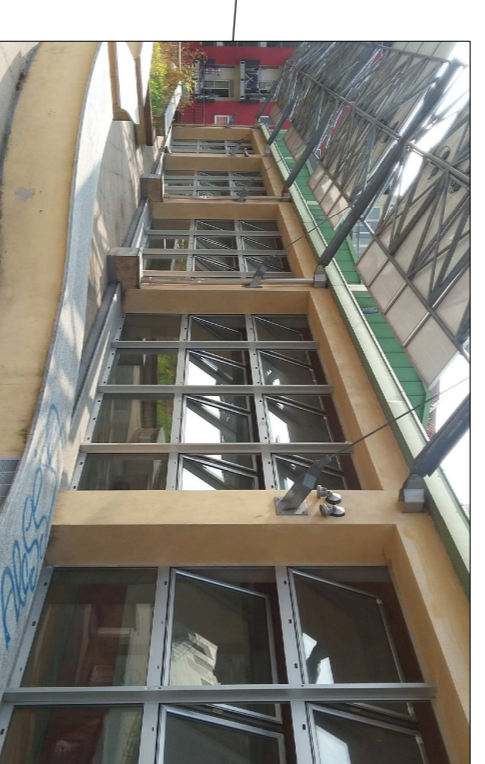
Infiltrazione di acqua dai serramenti in facciata (localizzati principalmente nella specchiatura centrale)

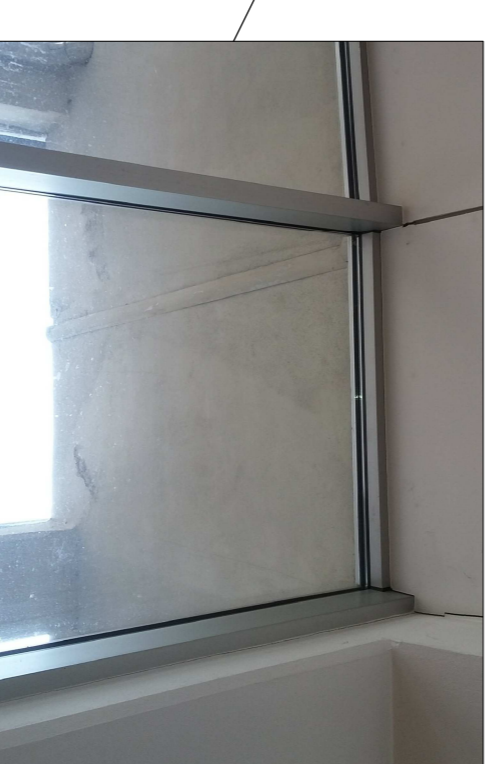
Controsoffitto locale piano terreno, danneggiato dalle infiltrazioni di acqua dal giunto del terrazzo
