CITTA' DI TORINO
VICE DIREZIONE
GENERALE SERVIZI
TECNICI
SETTORE EDILIZIA
ABITATIVA PUBBLICA

MANUTENZIONE STRAORDINARIA DIFFUSA PER MESSA IN
SICUREZZA STABILI DEL PATRIMONIO COMUNALE
LOTTO 2 – C.O. 3959

PROGETTO *esecutivo*

- Stabile di Corso Lombardia

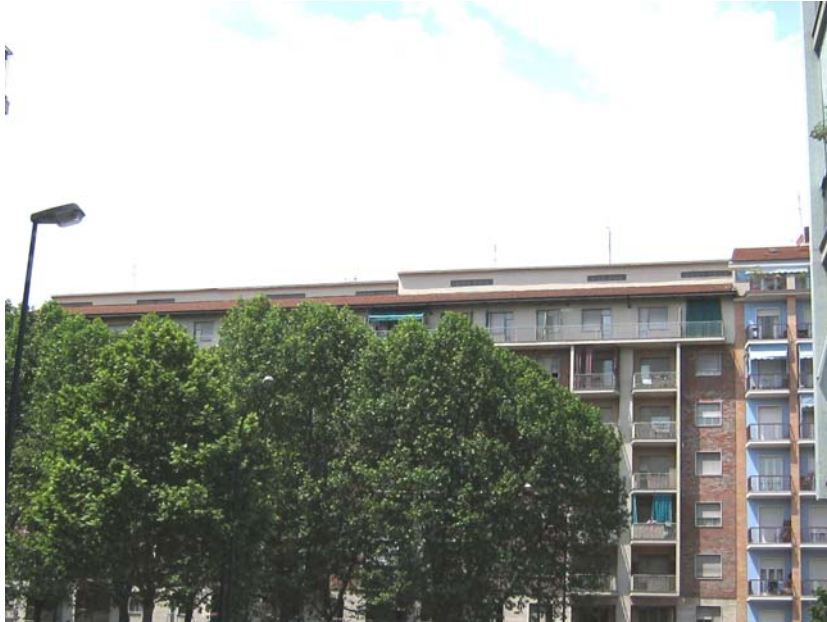
La copertura dell'edificio è costituita da tegole marsigliesi appoggiate su una struttura in legno che presenta deformazioni delle travi. Le stesse risultano puntellate. Le suddette travi in legno posano su una trave di colmo in c.a. e travetti.

Vista da c.so Lombardia la copertura

- La rimozione della copertura esistente.
- La demolizione della orditura esistente.
- La realizzazione di una nuova struttura portante in legno.
- La realizzazione di muretti perimetrali in mattoni intonacati lato via e cortile.

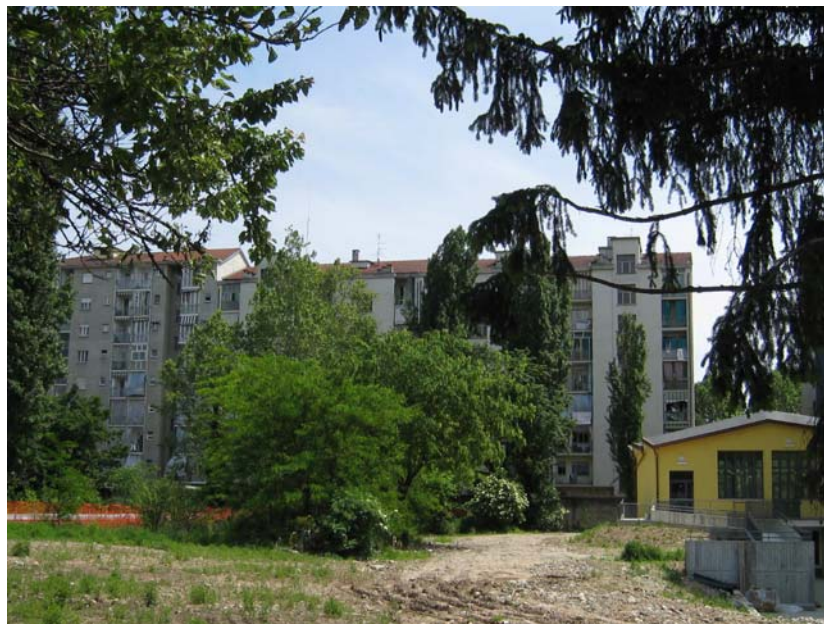
Il cornicione lato cortile presenta segni di deterioramento.

Vista dal cortile

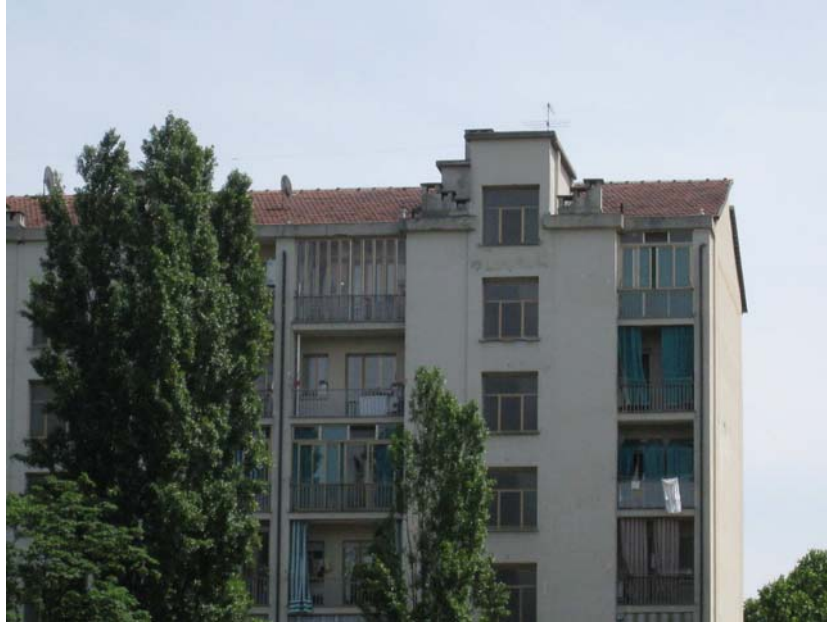
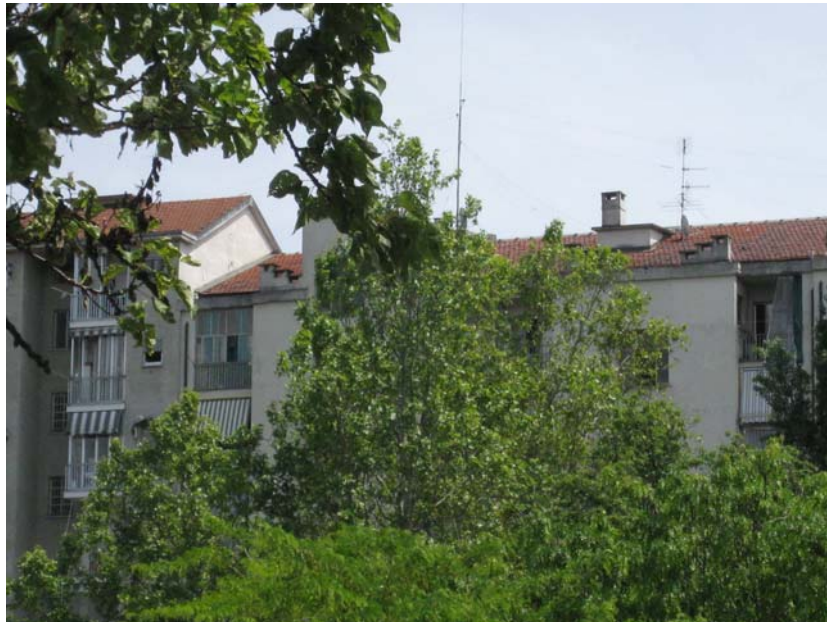
Vista della copertura dal cortile

- La realizzazione di una copertura composta da pannelli precoibentati a profilo grecato costituiti da due supporti metallici ricavati mediante profilatura da nastri in acciaio zincato a caldo con procedimento “sendzimir”, conformi alla Norma UNI EN 10147.

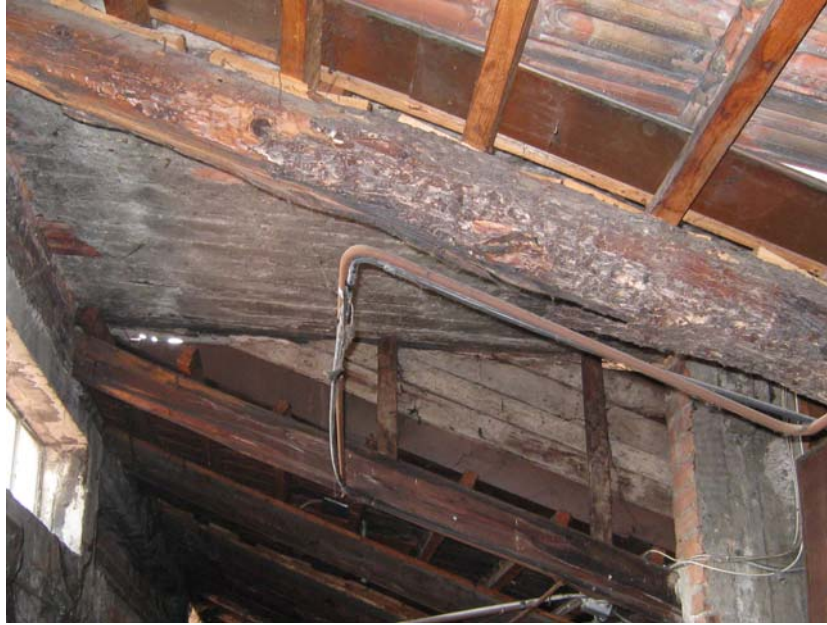
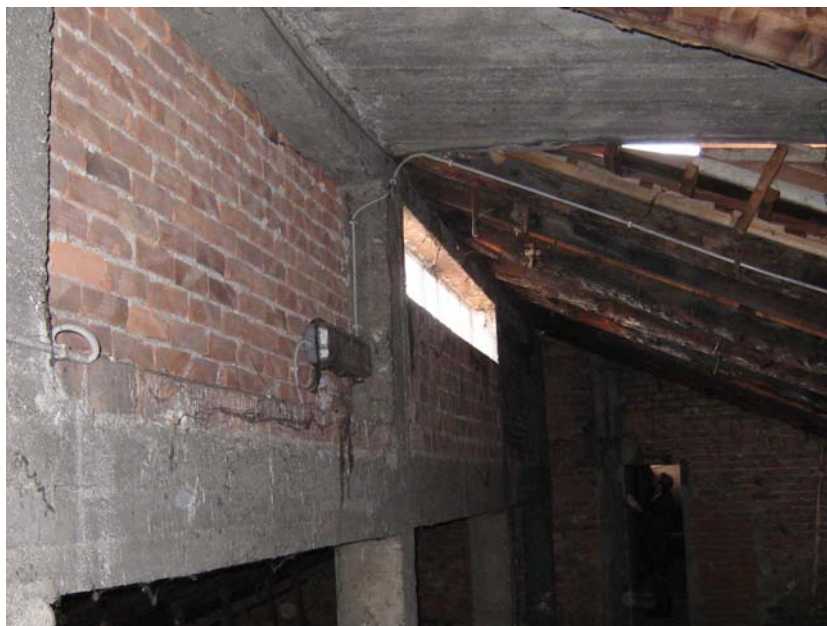
Vista travi del sottotetto da rimuovere

Vista travi

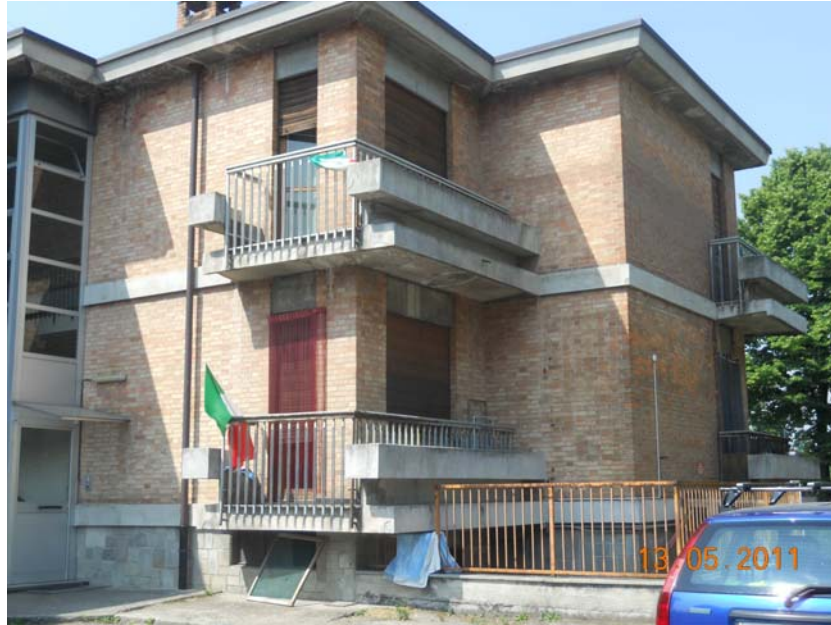
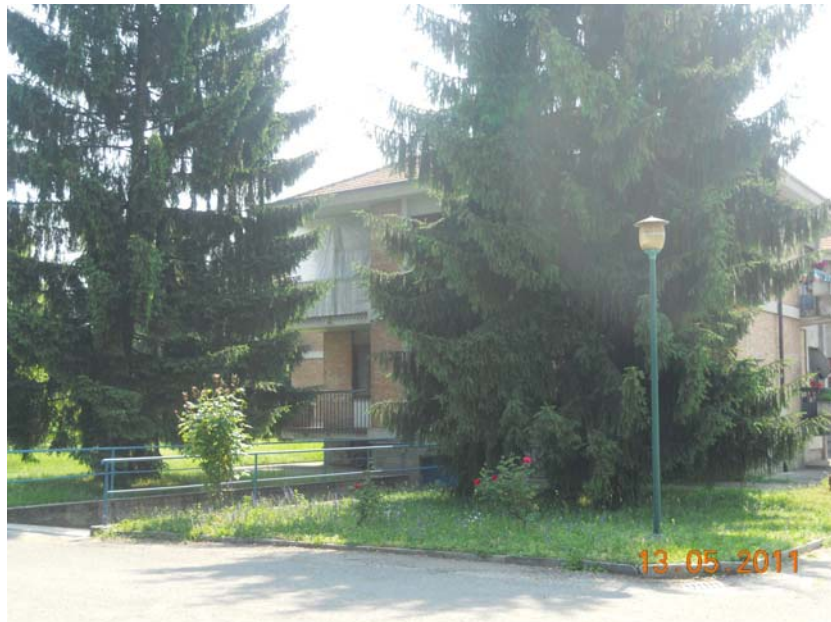
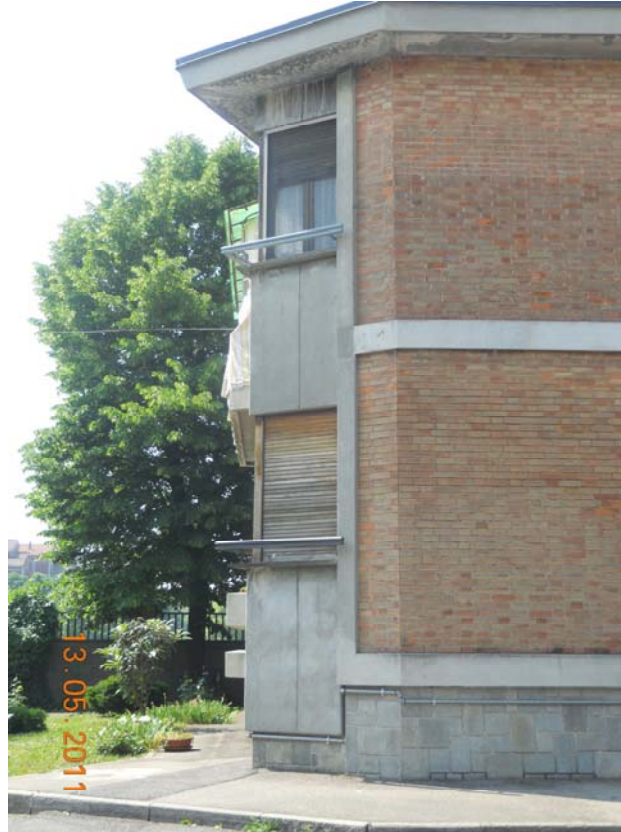
Gli edifici in oggetto sono in un discreto stato di conservazione. Si rileva un deterioramento dei cornicioni e dei sottobalconi. Le avvolgibili dei serramenti sono in legno e presentano segni di degrado che ne diminuiscono la funzionalità creando pericolo per il loro utilizzo.

- La rimozione delle avvolgibili in legno e dei rulli che le sostengono.
- La fornitura e posa di persiane avvolgibili con stecche in plastica , collegate con ganci a piastrine in acciaio zincato, comprese le guide fisse, i rulli, le carrucole., che permetteranno una più leggera movimentazione e durata nel tempo, richiedendo una minore manutenzione rispetto al legno.
