RESTAURO ED ADEGUAMENTO FUNZIONALE DI PARTE DEL COMPLESSO MONUMENTALE CAVOURIANO DI SANTENA

PROGETTO STRUTTURALE: RELAZIONE GEOLOGICO-TECNICA

ADEGUAMENTO FUNZIONALE E RESTAURO DI PARTE DEL COMPLESSO MONUMENTALE CAVOURIANO

RELAZIONE GEOLOGICO - TECNICA

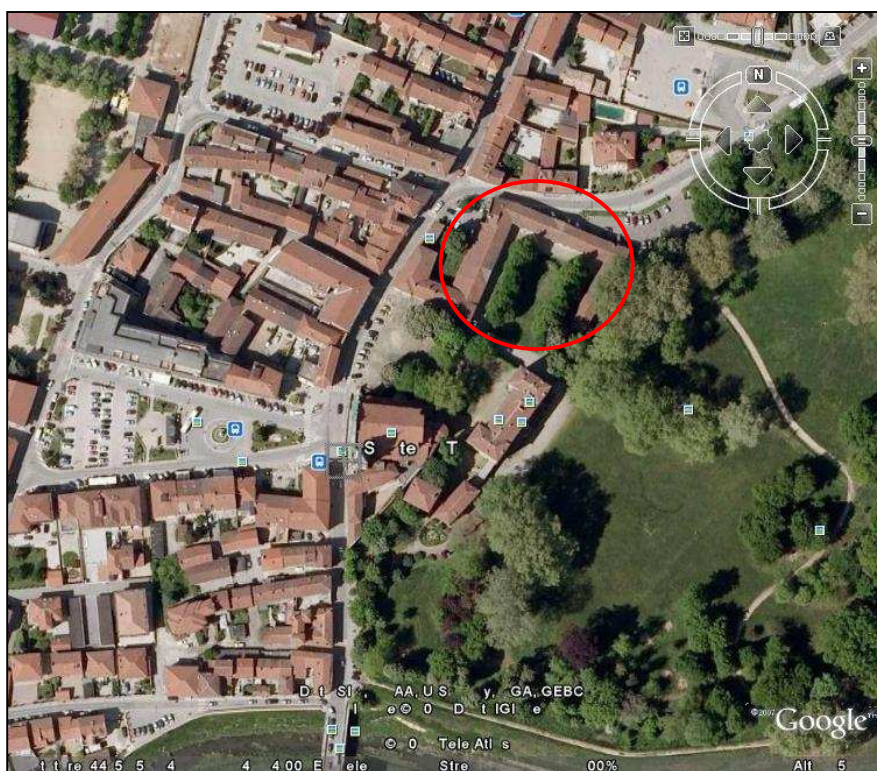
I depositi pertinenti questi alti strutturali (superfici sensibilmente ondulate) sono di età quaternaria pleistocenica e sono per lo più paleosuoli che hanno subito una forte pedogenesi (ferrettizzati) e successivamente mascherati da una coltre eolica che riveste ovunque questi paleorilievi.

Invece il settore meridionale di Santena insiste su depositi fluvio alluvionali quaternari olocenici e quindi più recenti. In questo settore si è manifestata l'incisione erosiva e successiva sedimentazione del Torrente Banna con conseguente smantellamento del paleorilievo conservato ed affiorante più a Nord.

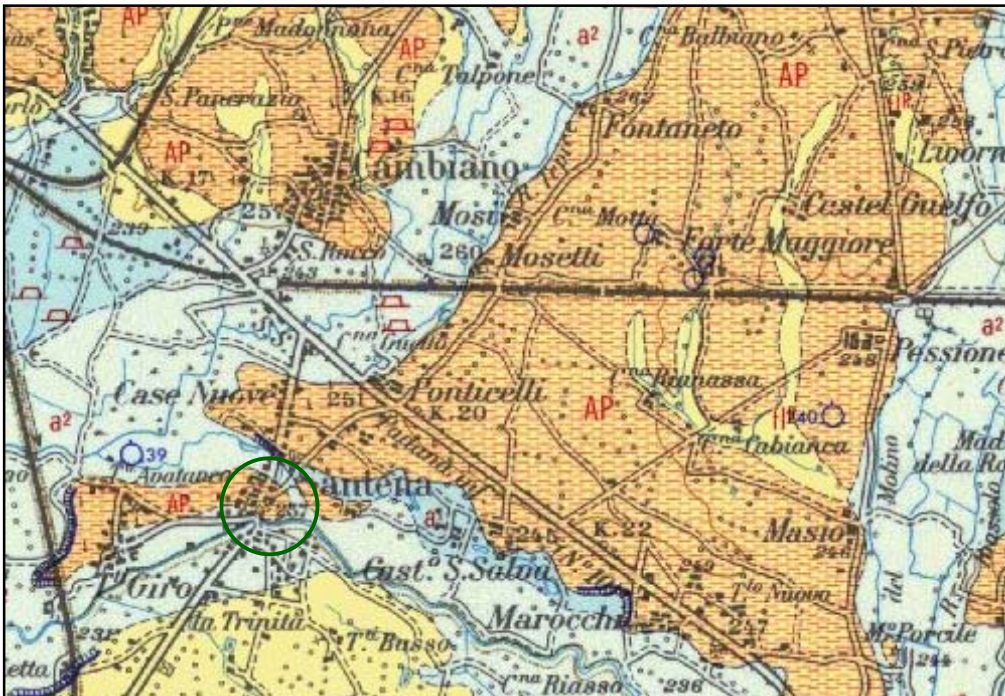
- **Depositi tipici dell’altopiano di Poirino:** paleosuoli argillosi di età postvillafranchiana generalmente con copertura loessica rissiana (Pleistocene).
- **Alluvioni Medio – Recenti:** depositi alluvionali sabbioso-argillosi di poco sospesi sugli alveo attuale del Po ed i corsi d’acqua principali, talvolta esondabili (Olocene medio – sup.).

L'assetto del sottosuolo, nella zona indagata, di età quaternaria è stato fortemente influenzato dalla tendenza evolutiva del Fiume Po e dal T. Banna : il terreno più superficiale è costituito da sabbie, sabbie limose e subordinati livelli e lenti limoso argillose, più e meno potenti, tipiche dall'attività deposizionale delle aste fluviali sopra menzionate.

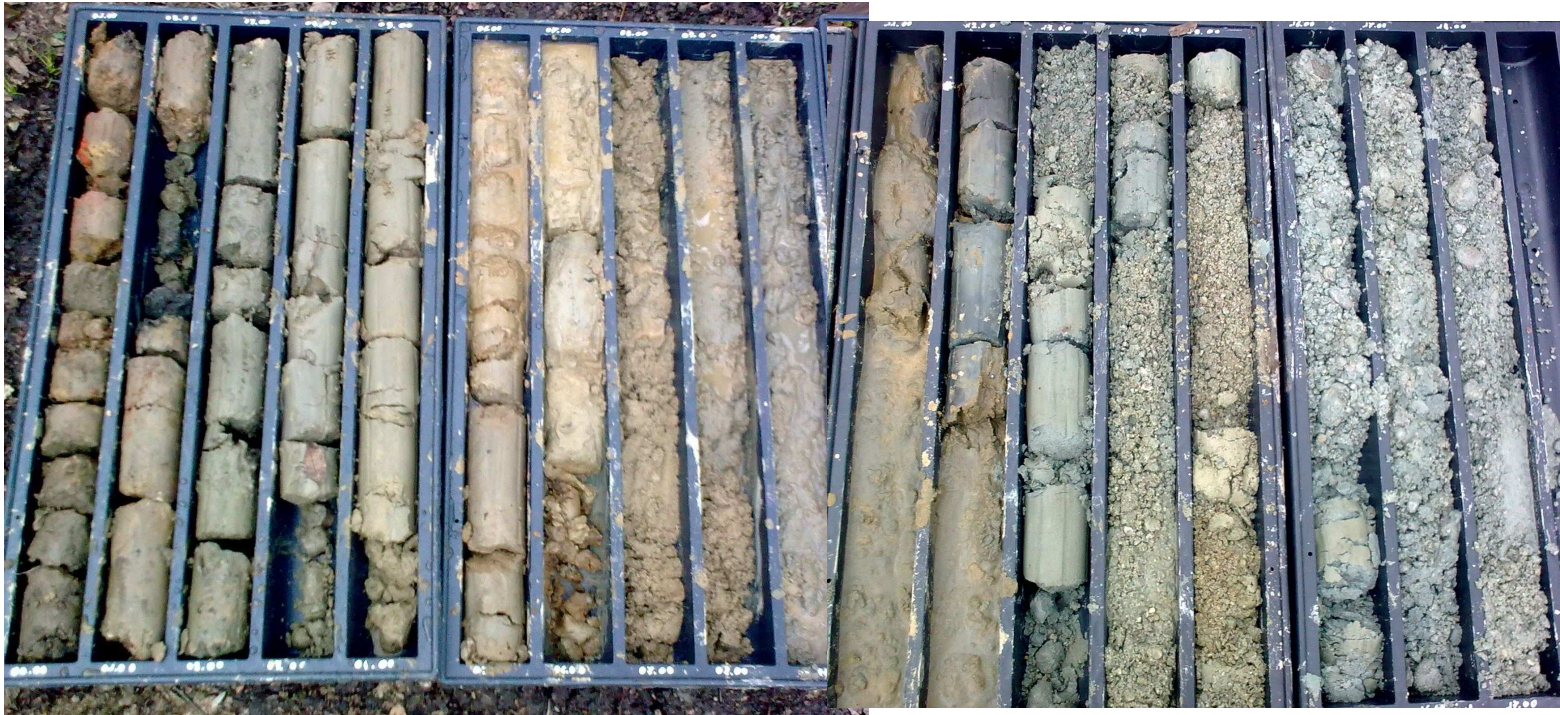
DOCUMENTAZIONE FOTOGRAFICA ASSETTO LITOSTRATIGRAFICO

Da 0 – 5 m

Da 5 – 10 m

Da 10 – 15 m

Da 15 – 18 m

Il **sondaggio S1** ha attraversato nei primi 2 metri da p.c. del terreno di riporto (limo argilloso con frammenti lateritici) per poi intercettare depositi naturali sabbioso limosi con alternanze o livelli prevalentemente limosi sino a -12,50 m da p.c. Successivamente sino alla quota di fondo foro (-18m da p.c.) sono stati intercettati depositi ghiaiosi medio fini in matrice sabbiosa con livelli sabbiosi di potenza variabile (30-50 cm). I sedimenti evidenziano un'importante ossidazione sino a 11,50 m (colore nocciola).

- da 0 a -2,00 m: **terreno di riporto** (limo argilloso con frammenti lateritici);
- da -2,00 a -12,50 m: **Sabbie medio fini limose alternata a livelli limosi**, poco addensate e compatte, colore nocciola;
- da -12,50 a -18,00 m: **Ghiaie medio fini** con livelli decimetrici prevalentemente sabbiosi, da moderatamente addensate ad addensate, colore grigio.
