INTERVENTI URGENTI SU SCARPATE E SEDIMI STRADE COLLINARI LOTTO 5

INTERVENTI URGENTI SCARPATE
E SEDIMI STRADE COLLINARI

SISTEMAZIONE CIGLIO DI VALLE CURVA STRADALE
C/O STRADA SUPERGA 164

RELAZIONE GEOLOGICA, GEOTECNICA, IDRAULICA e SISMICA

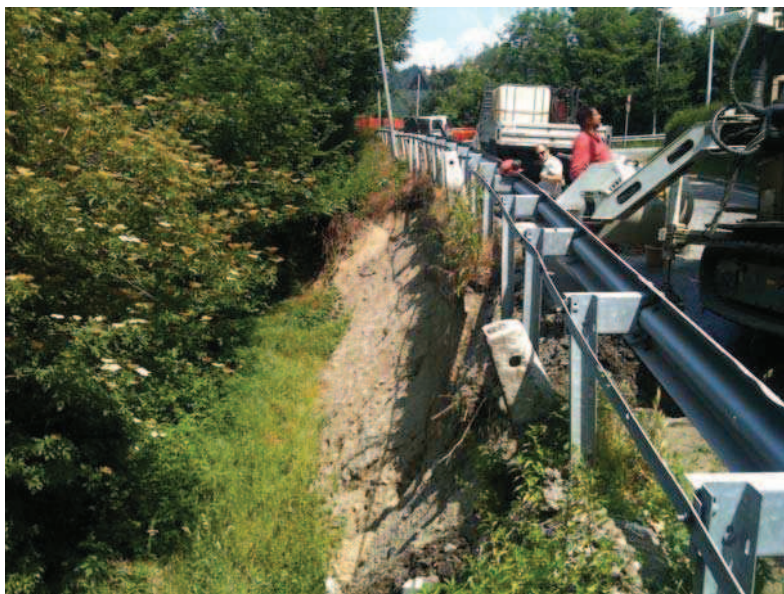
Il dissesto del marzo u.s. ha determinato il distacco e lo scivolamento, lungo un

fronte di circa 25 metri, del ciglio stradale di valle. Il distacco ha messo a nudo il paramento di un muro in pietra di sottoscampa della strada di lunghezza circa pari al fronte franato e di altezza prevedibilmente non $<3,0 \div 4,0$ metri, emergendo attualmente almeno 2,0 metri di

Ai due lati della nicchia, lungo il prolungamento della scarpata di frana, si rilevano inoltre evidenti fessurazioni del manto stradale: ciò evidenzia un'incipiente area di movimento anche nei settori immediatamente prossimi al crollo. Il fronte complessivo dell'area di movimento, evoluto e incipiente, è quindi valutabile in circa 30 metri.

disperdono in modo disordinato sul sedime stradale, ruscellando verso valle o infiltrandosi nel sottosuolo nei punti planimetricamente più depressi. Il tratto di terrapieno franato costituiva probabilmente uno di questi punti di infiltrazione preferenziale. L'instabilità del masso terroso è risultata ulteriormente aggravata dall'acclività del pendio e dalla presenza del muro a tergo che ha sicuramente rappresentato una superficie di scivolamento preferenziale.

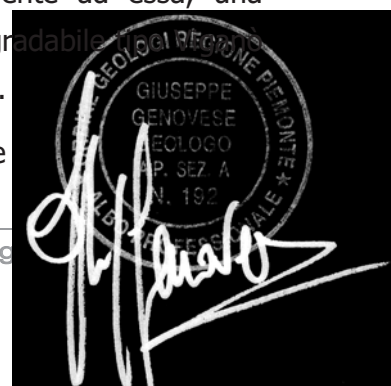
Verifica n°1

Torino - strada comunale di Pecetto n°218
Sistemazione della sede stradale mediante
la realizzazione di una terra rinforzata
Scala 1:300

Conoscendo come dato di progetto la resistenza dei teli si è determinata la massima distanza tra un telo ed il telo successivo valutando le quote parziali di carico ottenute sul diagramma di spinta; la distanza tra i teli è stata successivamente approssimata per difetto al più vicino multiplo dello spessore dei cicli di compattazione. Ogni telo, infatti, deve come minimo poter resistere alla propria quota di spinta misurata sul diagramma di spinta.

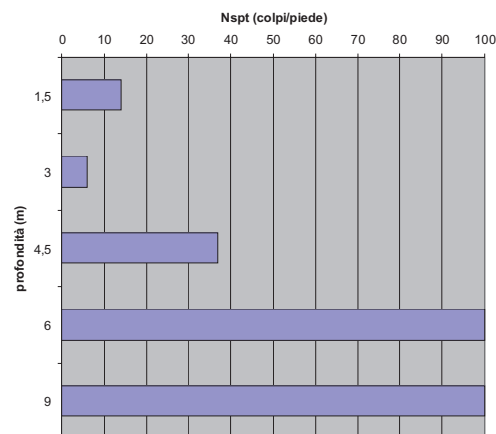
Per una valutazione del grado di addensamento e dei parametri geotecnici rappresentativi dei terreni attraversati, all'interno del foro di sondaggio sono state effettuate prove penetrometriche dinamiche **SPT** (*Standard Penetration Test*) conformi alle normative AGI per terreni granulari, per un totale di n°5 prove alle profondità di 1,5 m, 3,0 m, 4,5 m 6,0 m e 9,0 m. I risultati delle prove penetrometriche dinamiche vengono espressi in termini di N_{SPT} , intendendo con tale quantità il numero di colpi necessario all'avanzamento della punta standard per un tratto di 30 cm. Il limite massimo per la penetrazione di ogni singolo tratto di 15 cm è di 50 colpi; al di sopra di tale valore si intende che il terreno offre rifiuto alla penetrazione. Le prove SPT eseguite hanno fornito i valori riportati qui a fianco: mediamente si osserva un grado di addensamento elevato ($N_{SPT} > 50$ colpi/piede) a partire da una profondità di 4,0÷4,5 m c.ca dal p.c..

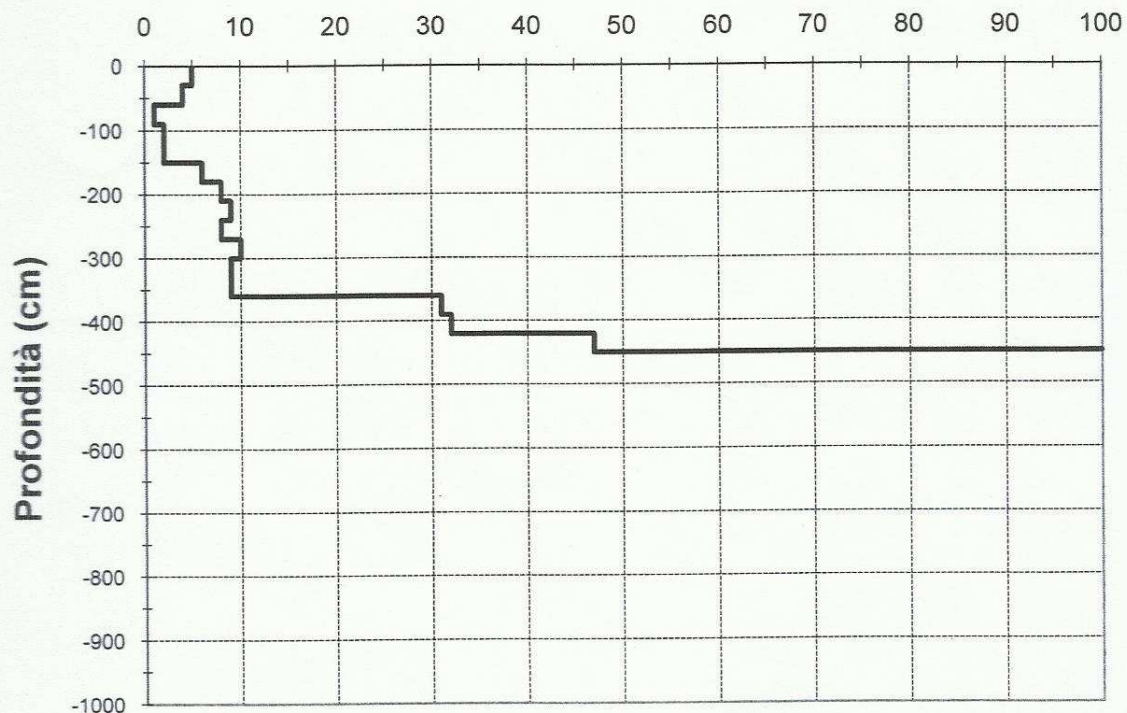
Numero colpi N₃₀

Quota (cm)	N° colpi	Quota (cm)	N° colpi	Quota (cm)	N° colpi	Quota (cm)	N° colpi
		510		1020		1530	
30	5	540		1050		1560	
60	4	570		1080		1590	
90	1	600		1110		1620	
120	2	630		1140		1650	
150	2	660		1170		1680	
180	6	690		1200		1710	
210	8	720		1230		1740	
240	9	750		1260		1770	
270	8	780		1290		1800	
300	10	810		1320		1830	
330	9	840		1350		1860	
360	9	870		1380		1890	
390	31	900		1410		1920	
420	32	930		1440		1950	
450	47	960		1470		1980	
480	R	990		1500		2010

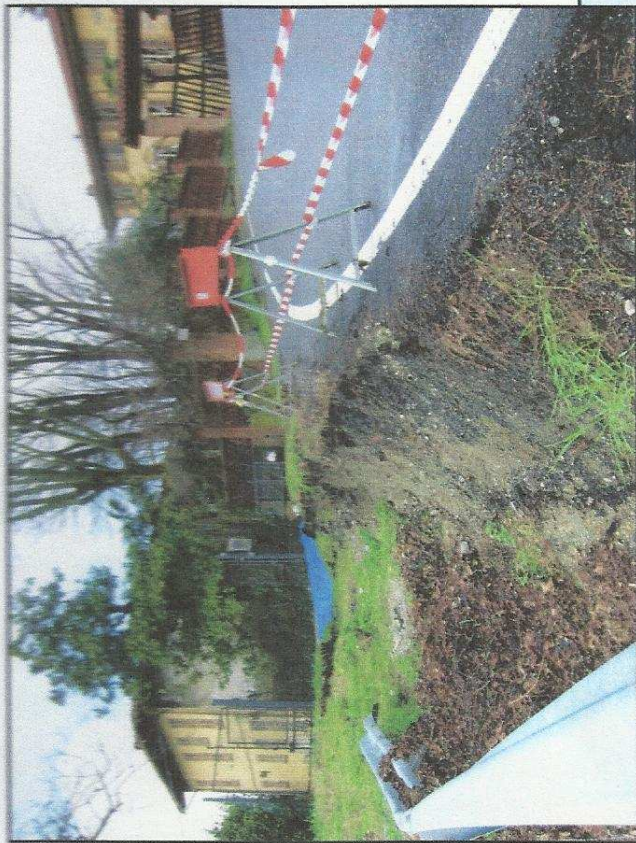
Foto 3: parziale dilavamento del rilevato di Strada del Cresto presso l'accesso carrajo al civico n. 83.

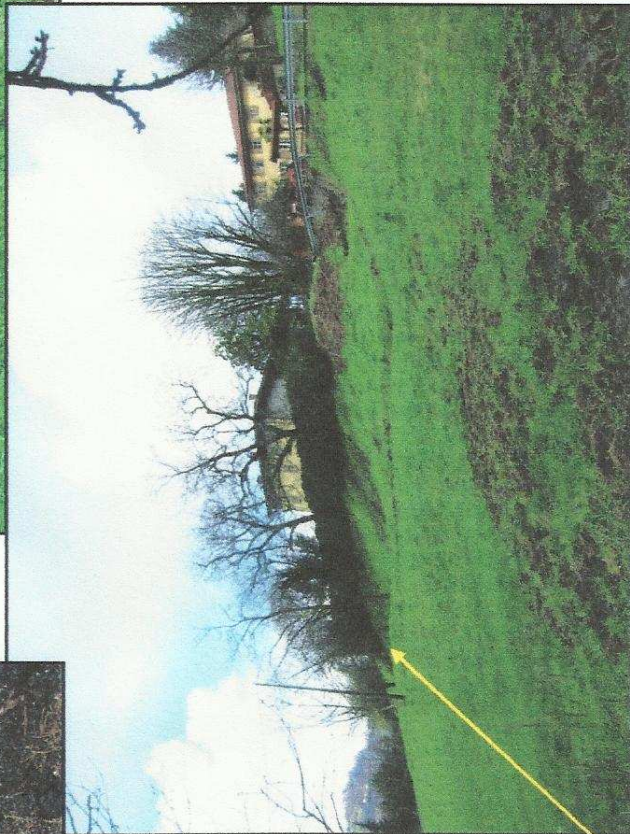
Foto 5: panoramica del corpo di accumulo; si noti il rigonfiamento della superficie topografica al piede.

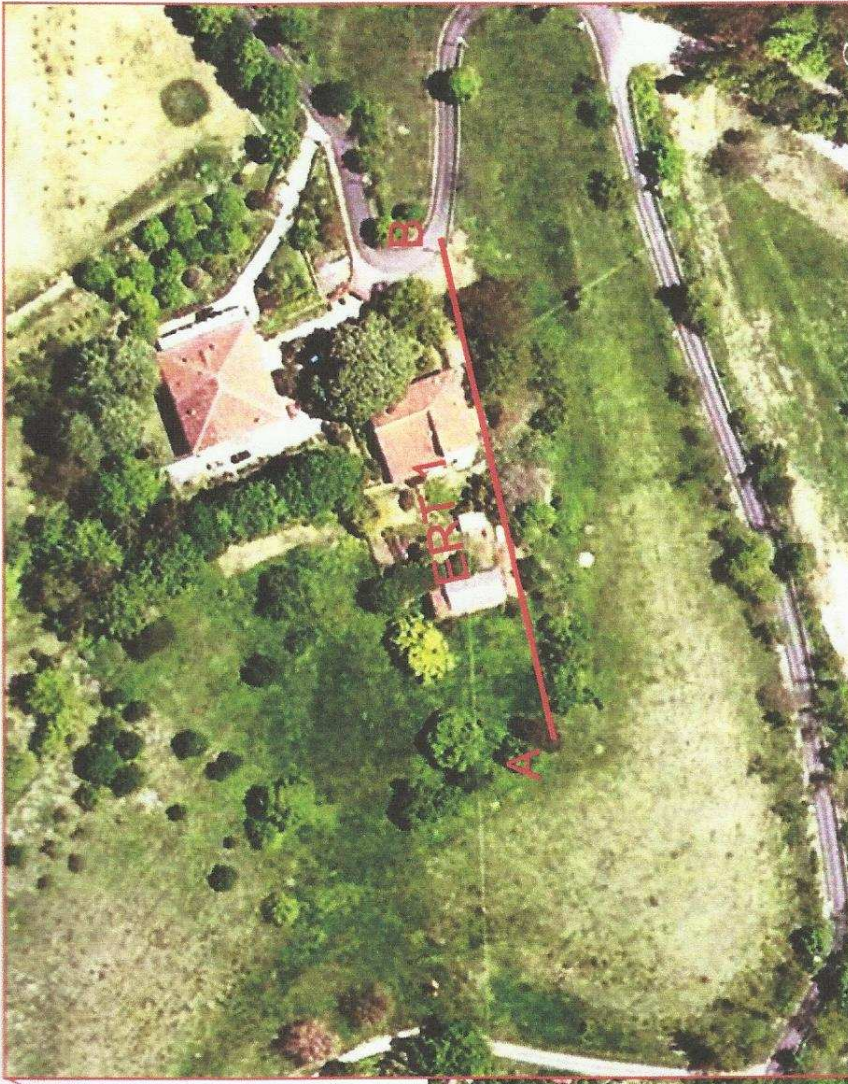
Ubicazione linea geoelettrica su foto aerea

Techgea Servizi Geofisica Geologia Ambiente	Committente: Dott. Geol. Peres
Progetto: Indagine Geoelettrica	Sito: Torino - Strada del Cresto
Data: Aprile 2011	Figura: 1
Relazione: 1675/11

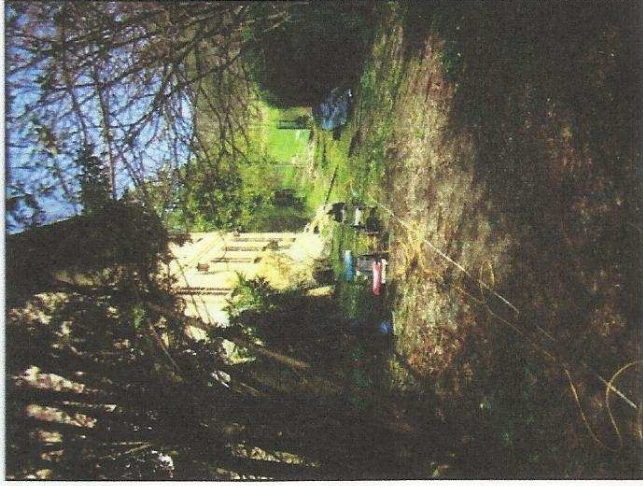
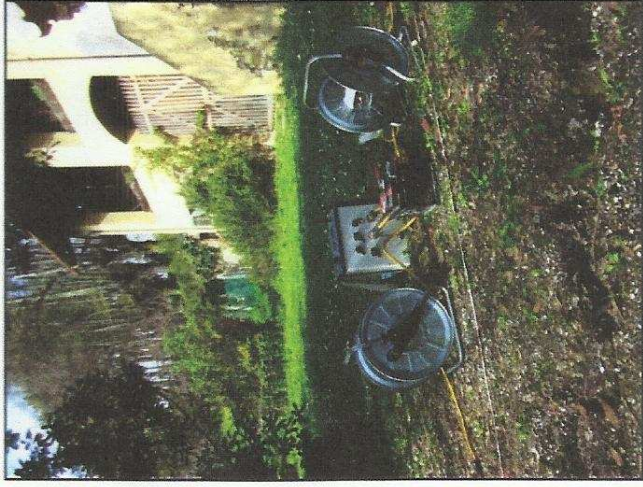
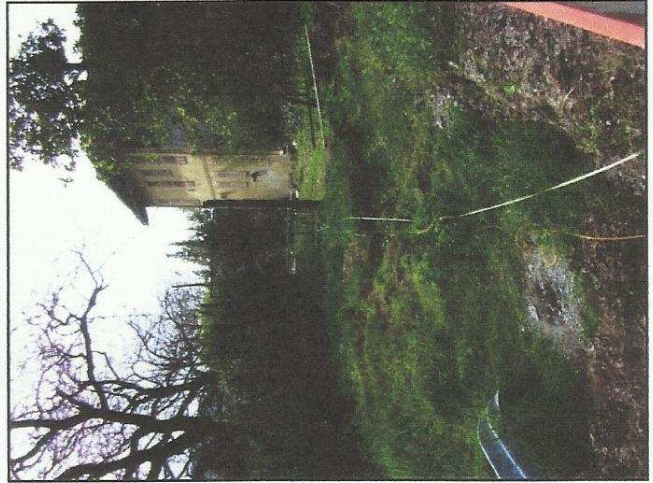
Indagini geoelettriche – Documentazione fotografica

Strumentazione utilizzata:
