CITTA' di TORINO

**MANUTENZIONE MESSA IN SICUREZZA E DEMOLIZIONE EDIFICI
DEGRADATI DI PROPRIETA' PATRIMONIALE**
(CODICE OPERA 3482)

PROGETTO DEFINITIVO

RELAZIONE GENERALE DEL PROGETTO DEFINITIVO

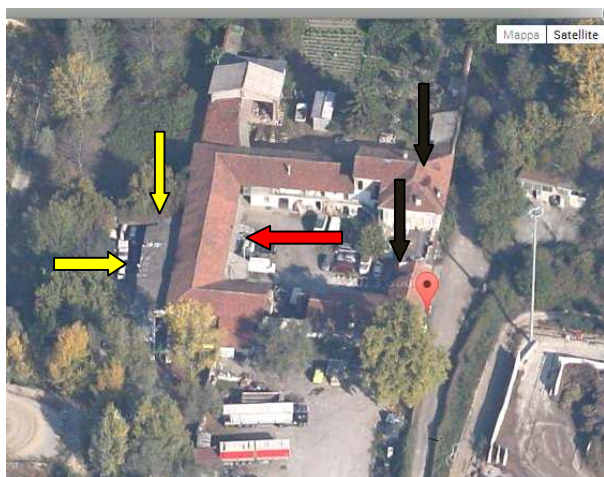
Le proprietà patrimoniali sono indicate con le tre frecce riportate a fianco e consistono in:

- n. 2 unità immobiliari situate a destra del portico d'ingresso e precisamente un piccolo magazzino al

piano primo f.t., un piccolo alloggio con terrazzo al piano secondo f.t., un abbaino sulla copertura (il tutto indicato con frecce di colore nero);

- porticato aperto sottostante alla copertura in coppi ed ubicato frontalmente al portico d'accesso; risulta, di fatto, abusivamente utilizzato come deposito di masserizie varie da parte di persone presenti nella stessa cascina (indicato con freccia di colore rosso);
- locali patrimoniali non rientranti nel volume della cascina (esclusione del locale officina) ma ubicati in aderenza alla stessa, sul lato ovest del complesso immobiliare (indicati con frecce di colore giallo).

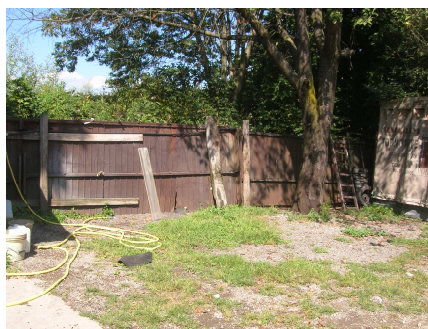
area e manufatti lato ovest retrostante la Cascina Bellacomba

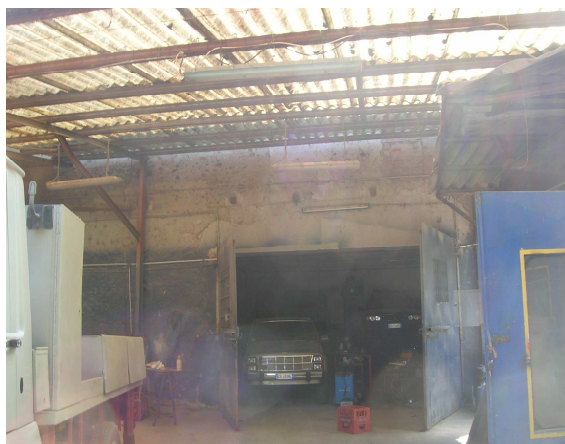
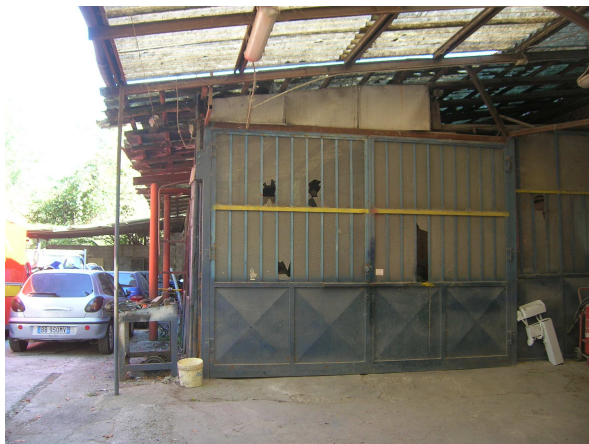
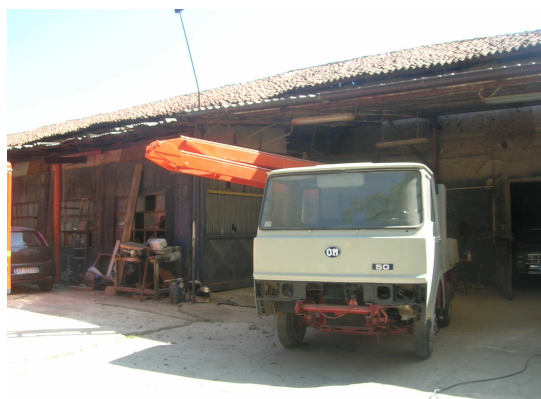
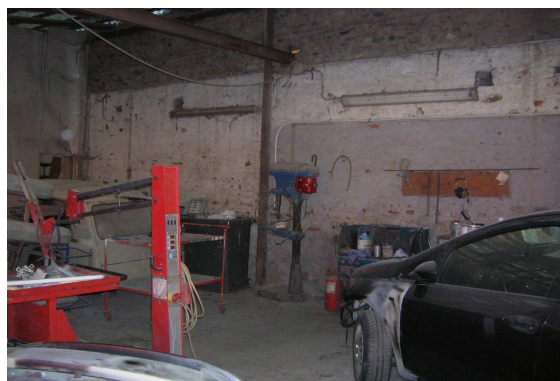
tettoie e manufatti presenti nell'area retrostante la cascina

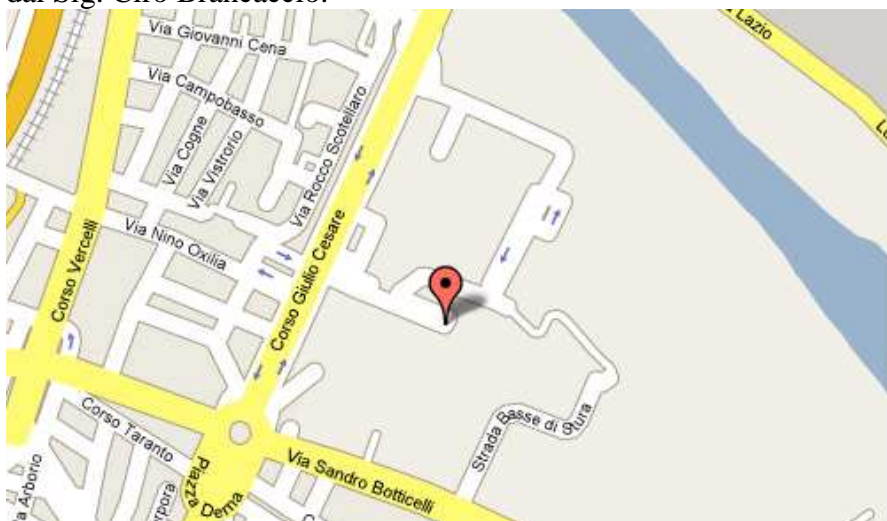
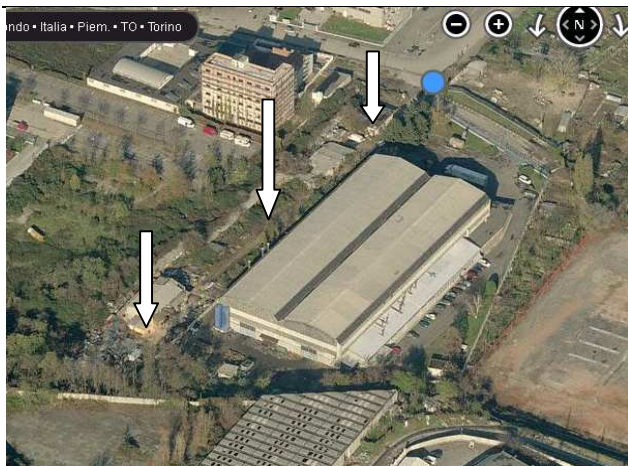
Gli ultimi sopralluoghi eseguiti hanno evidenziato l'esistenza sull'area (di circa 5300 mq) di:

- basso fabbricato in muratura con tetto piano, posto in corrispondenza della cancellata di accesso ed in cattivo stato di conservazione;
- un capannone ospitante macchinari industriali obsoleti;
- la presenza di bassi fabbricati in muratura

e/o legno con copertura in lastre di eternit, molti dei quali sommersi dalla vegetazione;

- vari depositi di manufatti edili di recupero, particolarmente di tipologia lignea e metallica.

Le tipologie di rischio più evidenti caratterizzanti le aree patrimoniali riguardano l'alto carico di incendio dovuto ai significativi accatastamenti di legna e il grave rischio amianto dovuto allo stato di accentuato ammaloramento delle lastre in fibrocemento amianto.

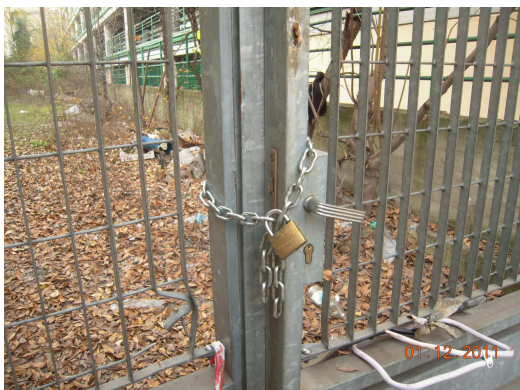
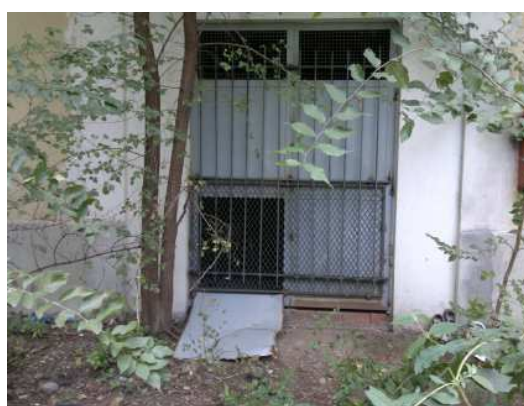
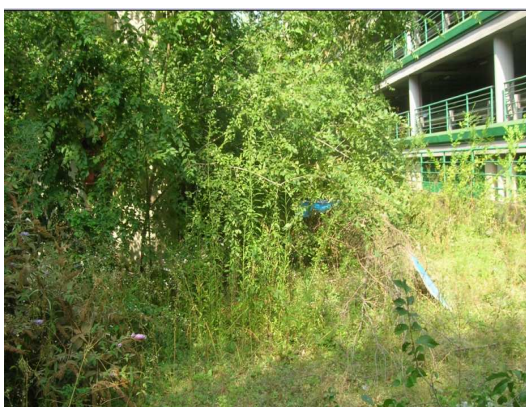
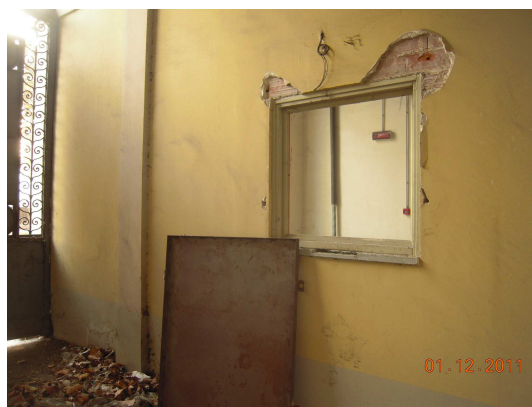
Tutte le aree interne, in tutti i piani, presentano tracce di vecchie occupazioni e vandalismi di ogni genere al fine di sottrarre gli elementi in rame, scatole elettriche, centraline ecc. L'inutilizzo dell'edificio, che si protrae da ormai troppo tempo, ha inoltre determinato situazioni di vero degrado

in alcune zone, con presenza di infiltrazioni d'acqua, serramenti ammalorati, vetri rotti, situazioni sanitarie al limite.

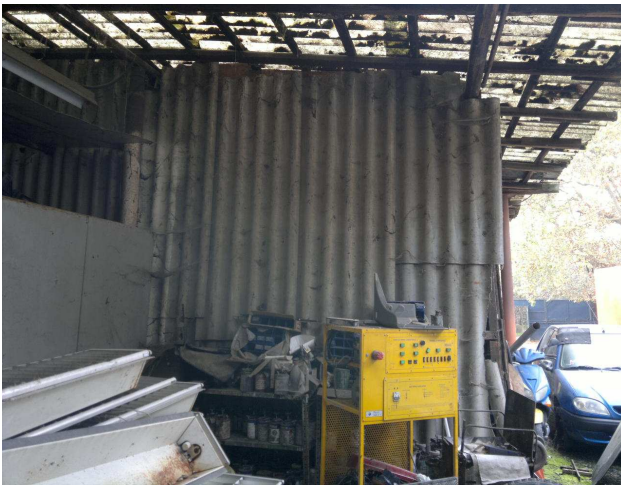
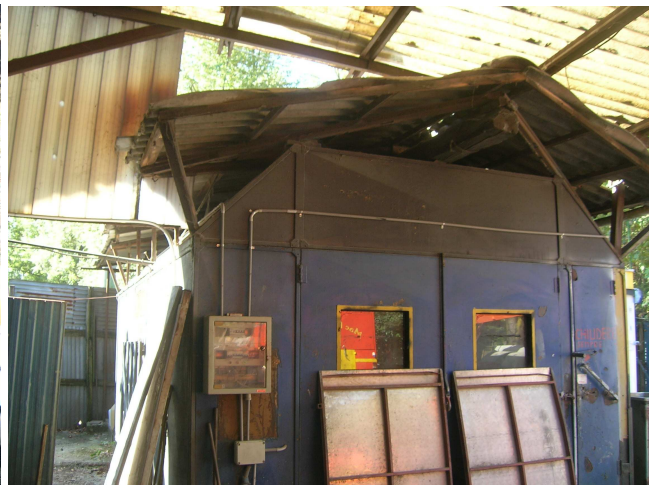
Opere di demolizione delle tettoie e spazi delimitati da strutture in ferro e/o legno.

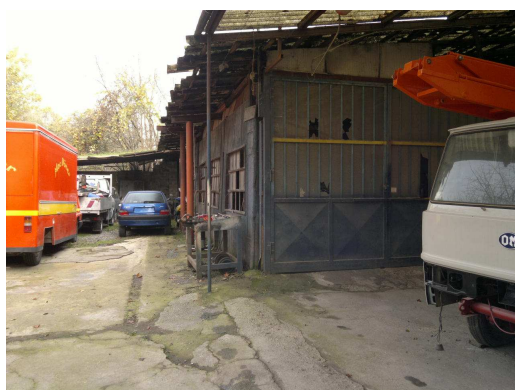
vista su volumi in demolizione

Rientrano nell'intervento di demolizione tutte le tettoie e i volumi esterni alla cascina mentre sarà conservato il locale rientrante nel volume dell'immobile cascina Bellacomba.

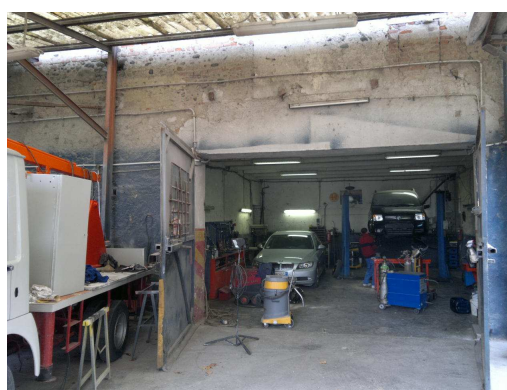
l'officina ubicata nel volume della cascina non è soggetta a demolizione

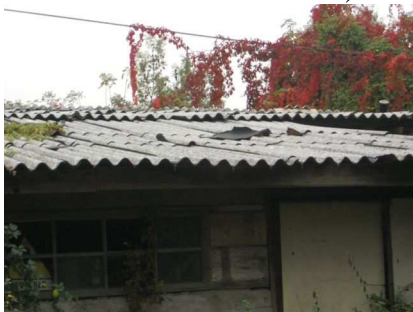
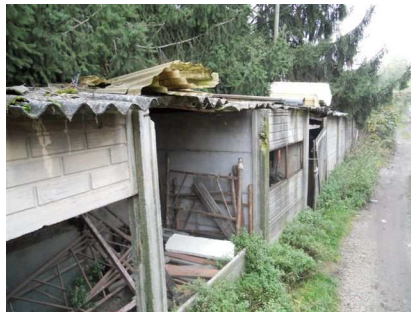
Come rilevato attraverso le ultime verifiche eseguite sui manufatti contenenti amianto, il materiale presenta numerosi punti di rottura, crepe e fessurazioni. Alle estremità delle lastre la copertura presenta un consistente affioramento di fibre per cui si può ritenere molto alta la probabilità di rilascio di fibre nell'ambiente.

Per questi motivi i materiali devono essere al più presto rimossi e smaltiti presso discariche autorizzate al recepimento di materiali contenenti amianto. Gli interventi saranno per buona parte agevoli in considerazione che gli immobili non presentano altezza elevata ad esclusione dell'officina che necessita di un adeguato apprestamento di sicurezza al fine di eseguire la

rimozione e la discesa a terra delle lastre preventivamente trattate (come previsto dal Piano di sicurezza e coordinamento).

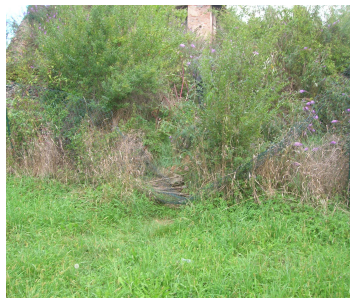
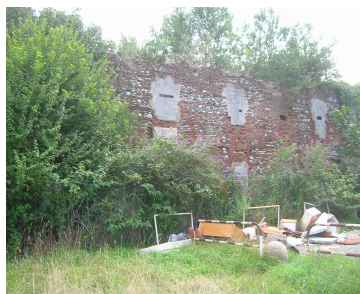
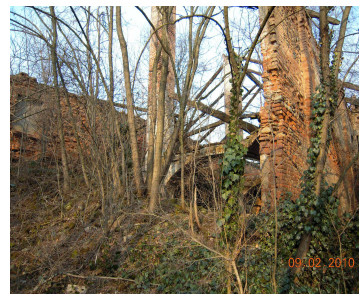
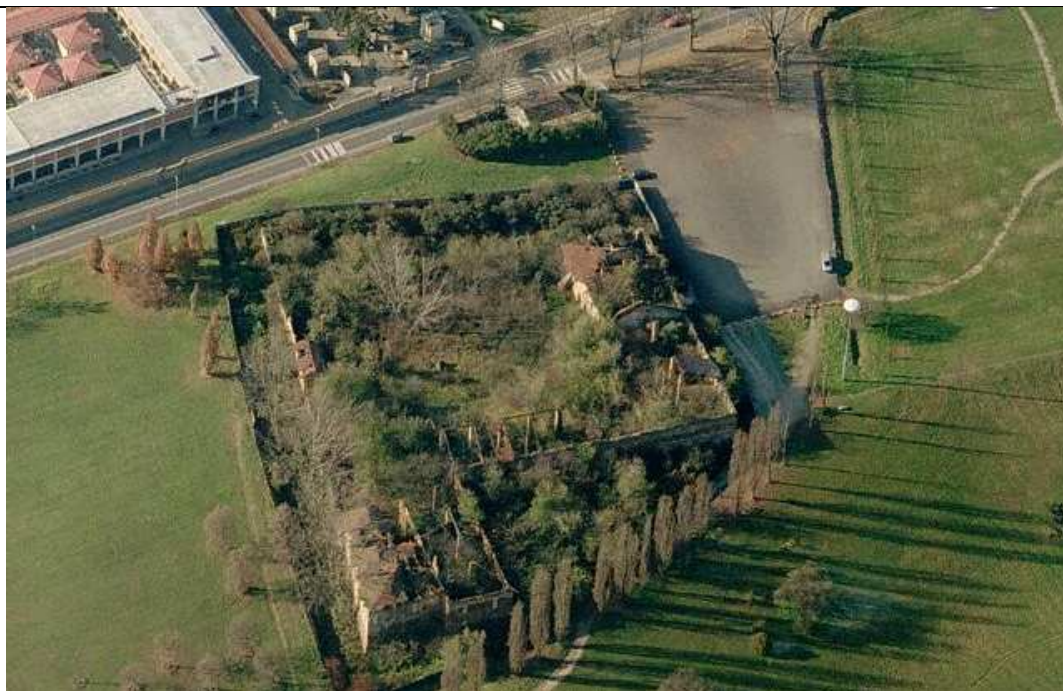
L'area interna della cascina e quella perimetrale (confinata con una recinzione di tipo metallica e montanti in ferro) presentano una folta vegetazione di tipo boschivo che non permette assolutamente di avvicinarsi ai corpi di fabbrica e monitorare il loro effettivo stato conservativo.

E' pertanto necessario provvedere al relativo disboscamento con pulizia del sedime al fine di permettere la messa in sicurezza e, in casi specifici, la demolizione delle parti di struttura più collassate e quindi maggiormente pericolose.

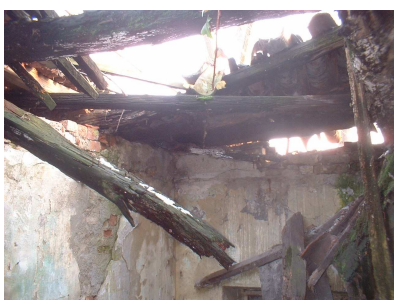
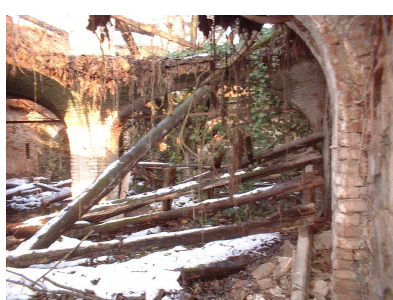
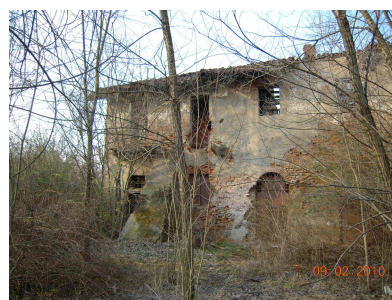
Il degrado strutturale è alquanto avanzato. Detriti e rifiuti sono presenti ovunque e il rischio di nuovi crolli è reale, considerata la criticità delle strutture. Dell'antica cascina sono accessibili solamente pochi locali e ormai quasi tutti i soffitti sono crollati.

Attese le condizioni di degrado e la conseguente pericolosità di porzioni isolate, costituite soprattutto da materiali di crollo, che rappresentano solamente più luogo di ritrovo per tossicomani e dimora per disperati senza tetto, è stato richiesto il parere di competenza della Soprintendenza per i Beni Ambientali ed Architettonici relativamente all'ipotesi di demolizione parziale delle parti e strutture più critiche.

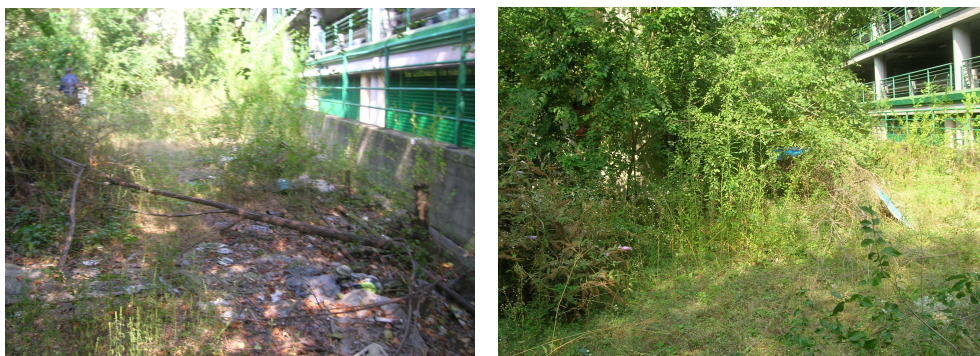
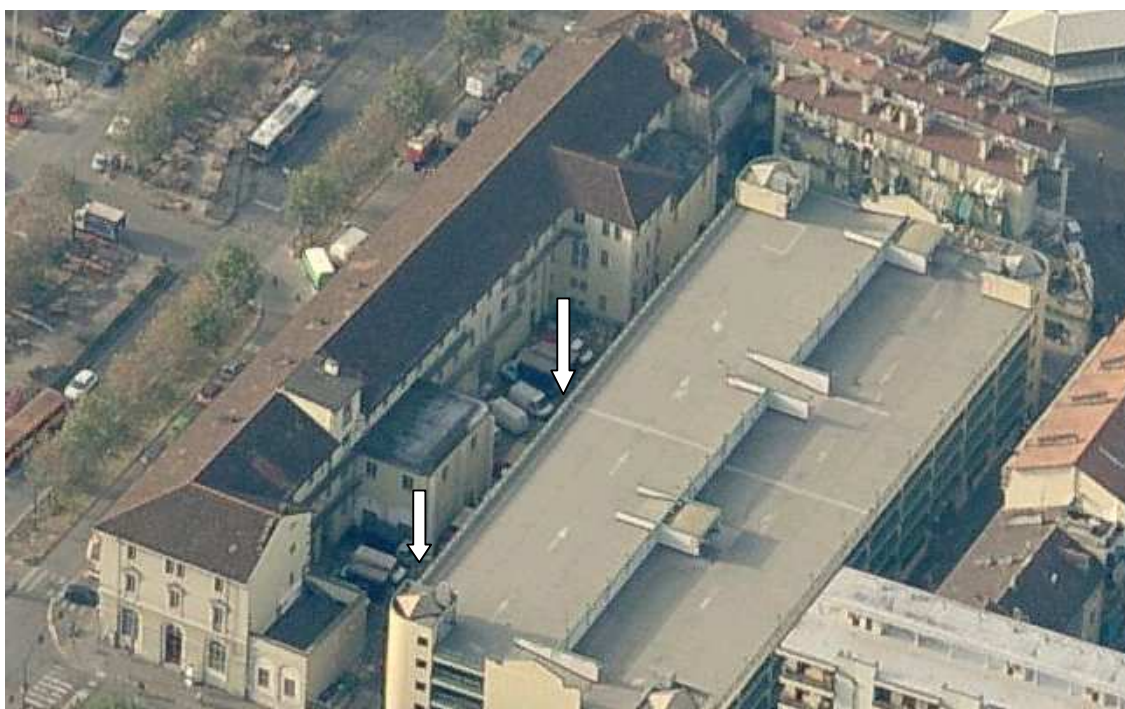
d) C.so Regina Margherita 126 (ex Caserma VV.F.).

Opere di disboscamento area interna

L'area cortile interna presenta una folta vegetazione di tipo boschivo che costituisce riparo per persone senza fissa dimora, non permette la ricognizione periodica dell'immobile e costituisce soprattutto elemento negativo per un immobile che la Città mette a bando vendita da anni senza peraltro riscontri positivi.

E' pertanto necessario provvedere al relativo disboscamento con pulizia del sedime.
