CHIESA DI SANTA CROCE A TORINO

Intonaci e stucchi costituenti gli apparati decorativi

INDAGINI CHIMICHE, MINERALOGICHE E STRATIGRAFICHE DEI INTONACI E STUCCHI

Padova, 26 Gennaio 2004

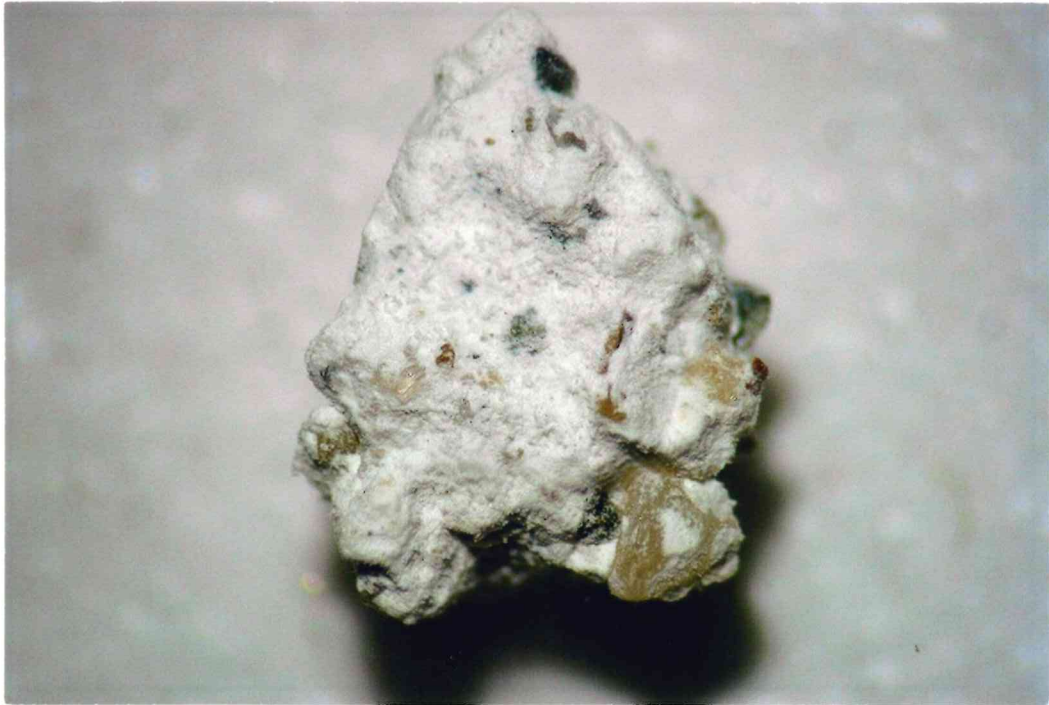
Il campione è costituito da piccoli frammenti di intonaco di colore grigio mescolati a molto materiale incoerente chiaro dovuto al fatto che l'impasto è molto friabile, cioè si sbriciola per pressione delle dita. L'impasto è stato realizzato mescolando una sabbia silicatico-carbonatica con un legante carbonatico bianco.

Immagine allo stereomicroscopio di un frammento del campione 1 - 20 ingrandimenti

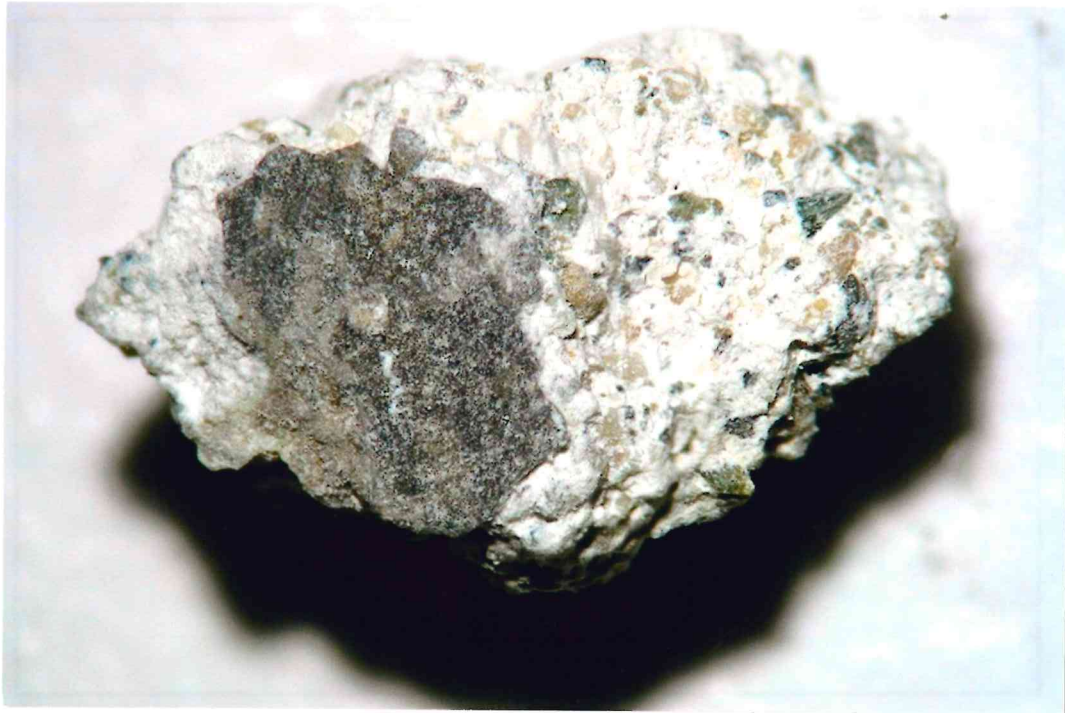
Il campione è costituito da due grossi frammenti di intonaco bianco puntinato di grigio-verde. Risulta ancora piuttosto friabile anche se molto meno rispetto al campione precedente; si spezza, infatti, con la sola forza delle dita ma non si disgrega con la stessa facilità.

Immagine allo stereomicroscopio della superficie esterna di un frammento del campione 2 - 12 ingrandimenti

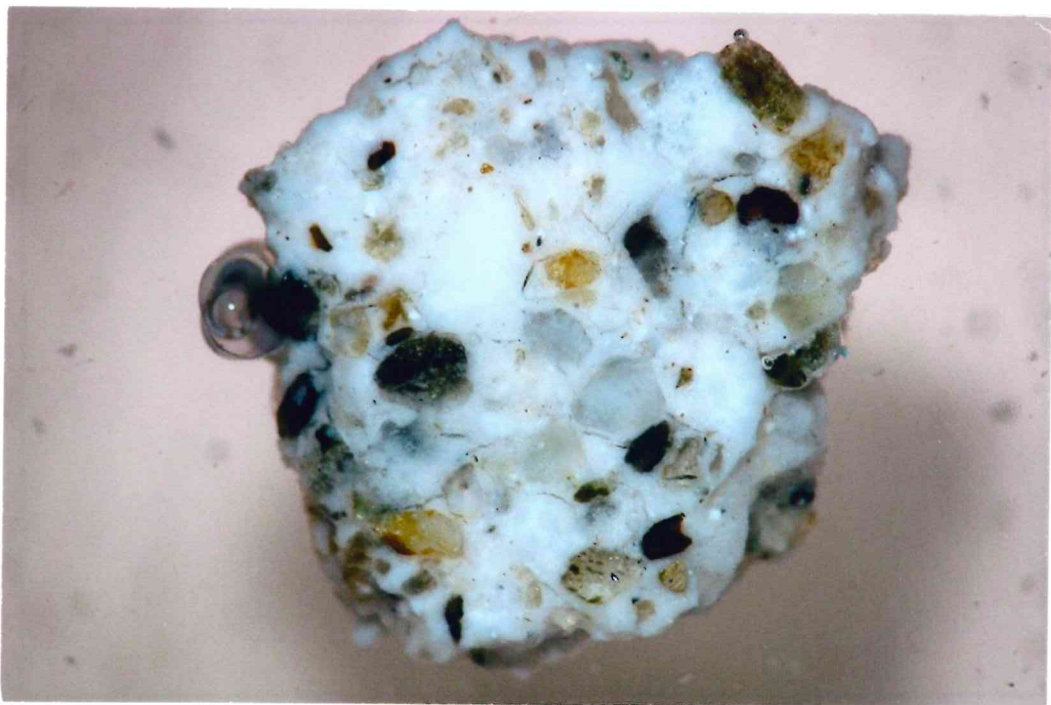
I clasti presentano una forma abbastanza arrotondata con spigoli smussati ed hanno una granulometria variabile tra 300 micron e 1 mm circa. Questo indica che le sabbie utilizzate nell'impasto sono scarsamente classate. La composizione dell'aggregato è analoga, ma non uguale, alla precedente: si tratta, infatti, di una *Sabbia Silicatico-Carbonatica* all'interno della quale è stata identificata la presenza di *Quarzo* e *Feldspati*, ma anche di *Calcite* e *Dolomite*.

L'addensamento è ancora medio-alto, ma inferiore a quello osservato nel campione precedente. La porosità risulta, da una stima visiva, bassa e imputabile prevalentemente a fessurazione della matrice.

Immagine del campione 2 visto in sezione lucida - 15 X

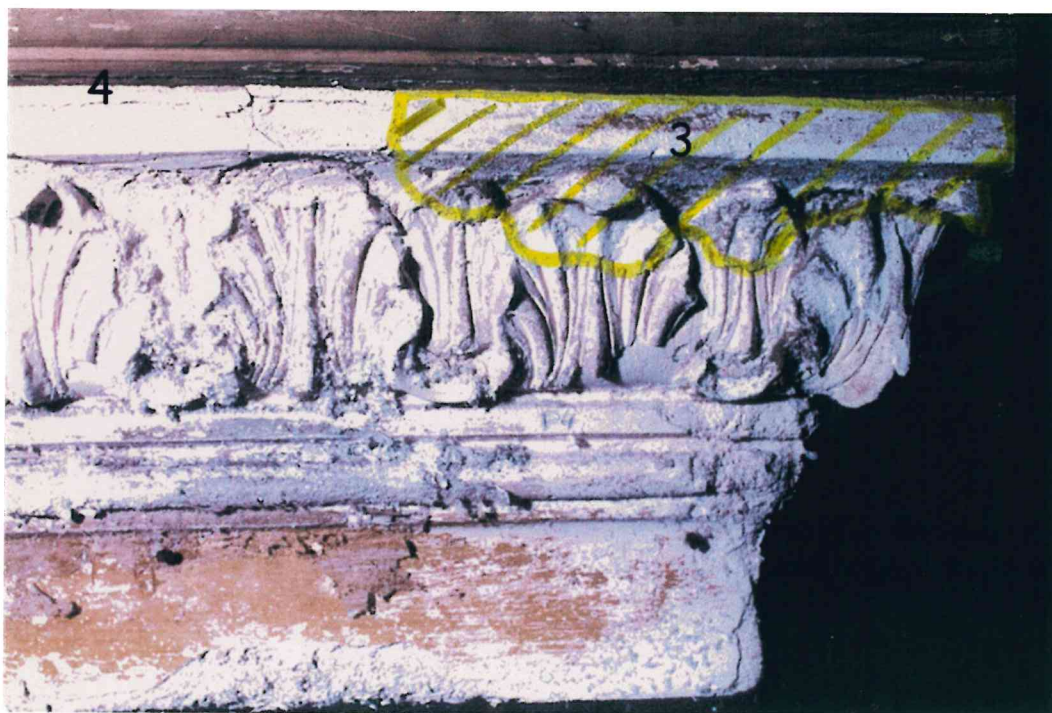
Particolare della zona del cornicione studiata in cui sono segnati i punti di prelievo ed è evidenziata in tratteggio giallo l'area in cui vi è la stuccatura di rifacimento

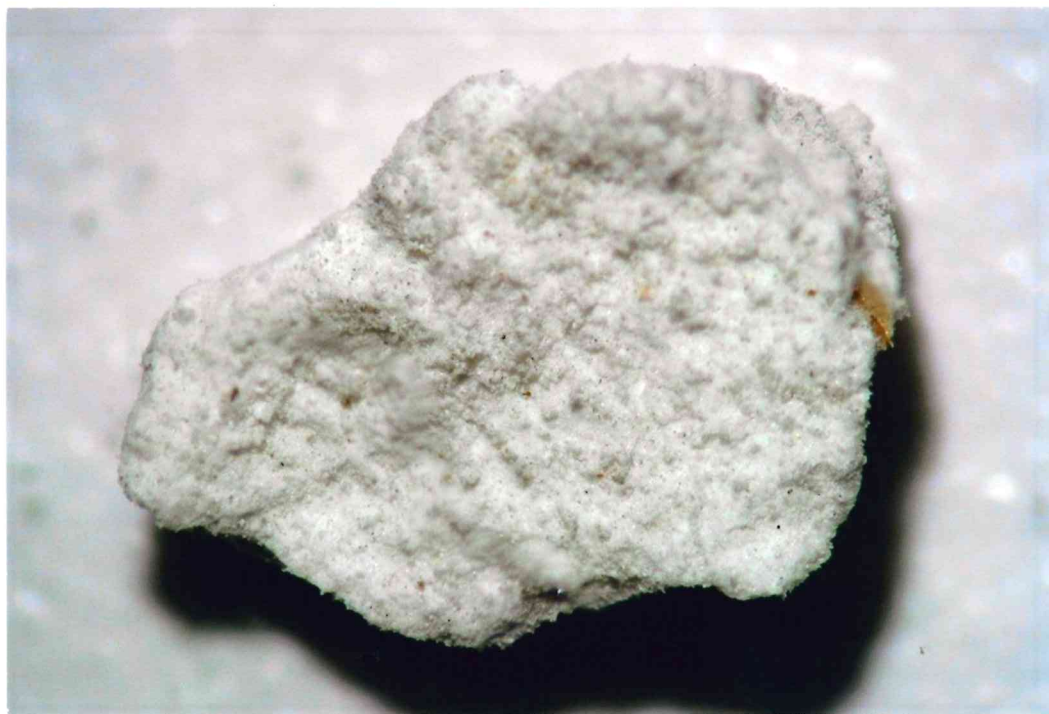
Immagine allo stereomicroscopio di un frammento del campione 3 - 15 X

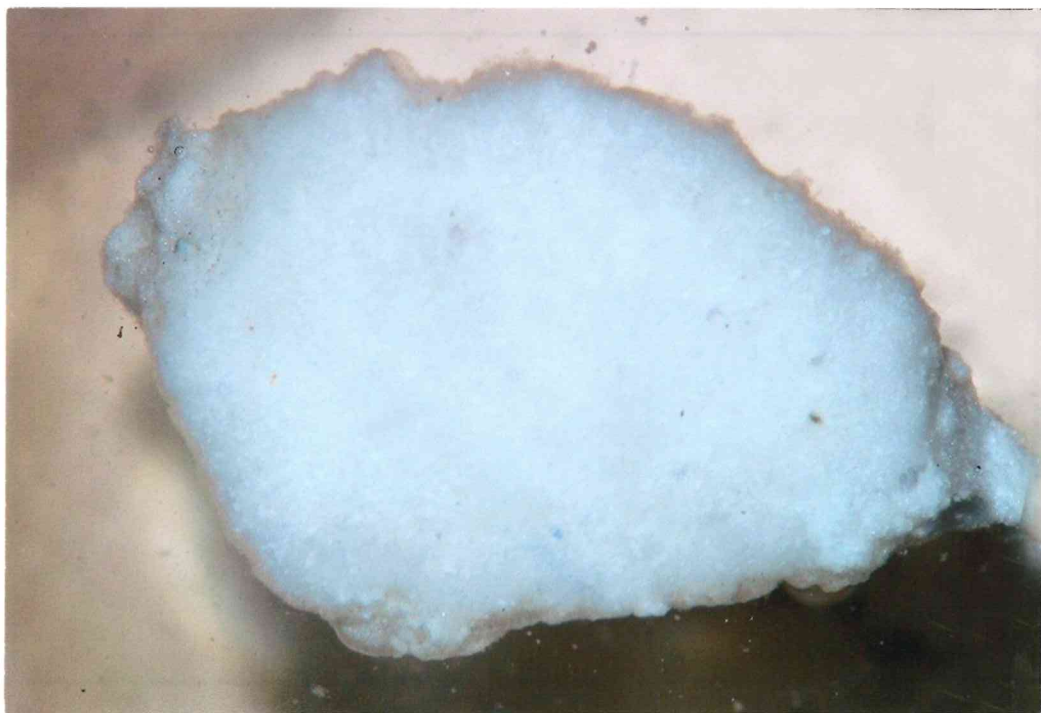
Il materiale studiato è composto da una massa bianca che, anche in sezione appare del tutto omogenea e composta da un solo materiale. La microanalisi elementare EDS ha rilevato l'esistenza di solo *Calcio* e *Zolfo* (fra gli elementi con numero atomico superiore a

Immagine del campione 3 visto in sezione - 10 X

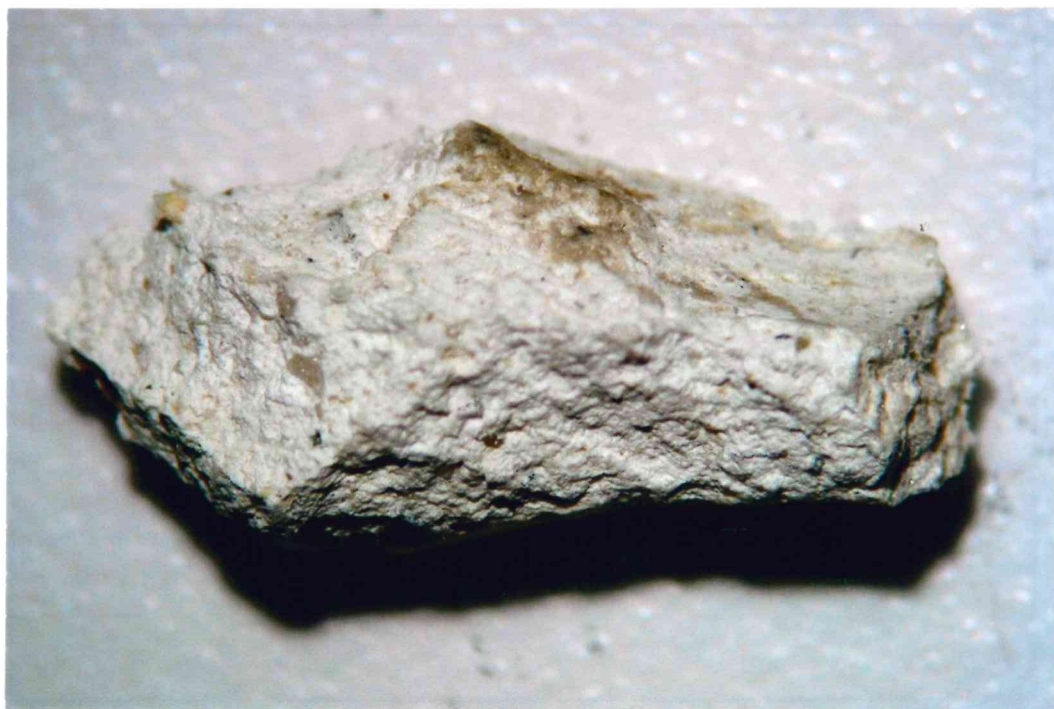
Il campione è decisamente diverso dal precedente in quanto è costituito da un impasto di materiali e non è un monocomponente. Si tratta, cioè, di una sorta di maltina chiara che risulta assai tenace dato che non si spezza con la sola forza delle dita. L'impasto risulta decisamente poco addensato e leggermente poroso per la presenza di bollosità della matrice.

Immagine allo stereomicroscopio di un frammento del campione 4 - 14 ingrandimenti

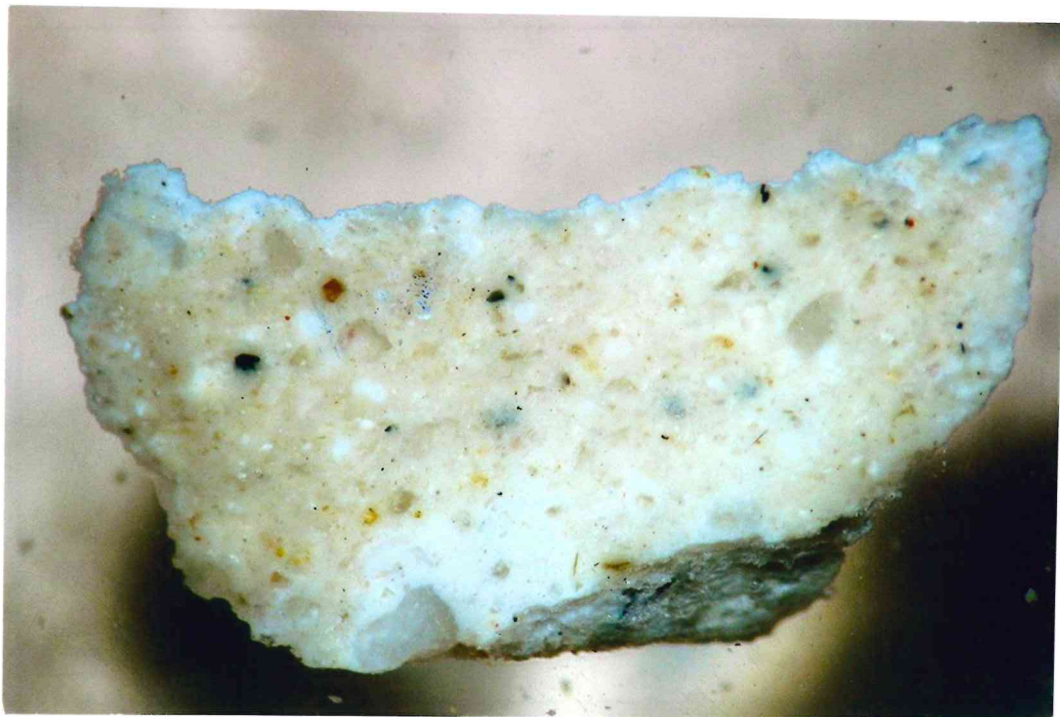
La matrice legante è costituita da una *Calce Aerea Carbonatata* leggermente impura di *Magnesio* (quantità inferiore all'1%) e di composti dello *Zolfo*.

L'aggregato minerale è composto da particelle finemente macinate di natura prevalentemente *Carbonatica* (*Dolomite* e, in misura minore, *Calcite*); vi sono anche isolati cristalli di *Quarzo* e di altri *Silicati*.

Immagine del campione 4 visto in sezione - 15 X
