**SCHEDA TECNICO - PATRIMONIALE**  
**CONCESSIONE IMMOBILE PARCO DEL VALENTINO - VIALE CAGNI 7**

**PORTE PRIMA – CARATTERISTICHE PATRIMONIALI**

## **PARTE SECONDA – CARATTERISTICHE TECNICHE**

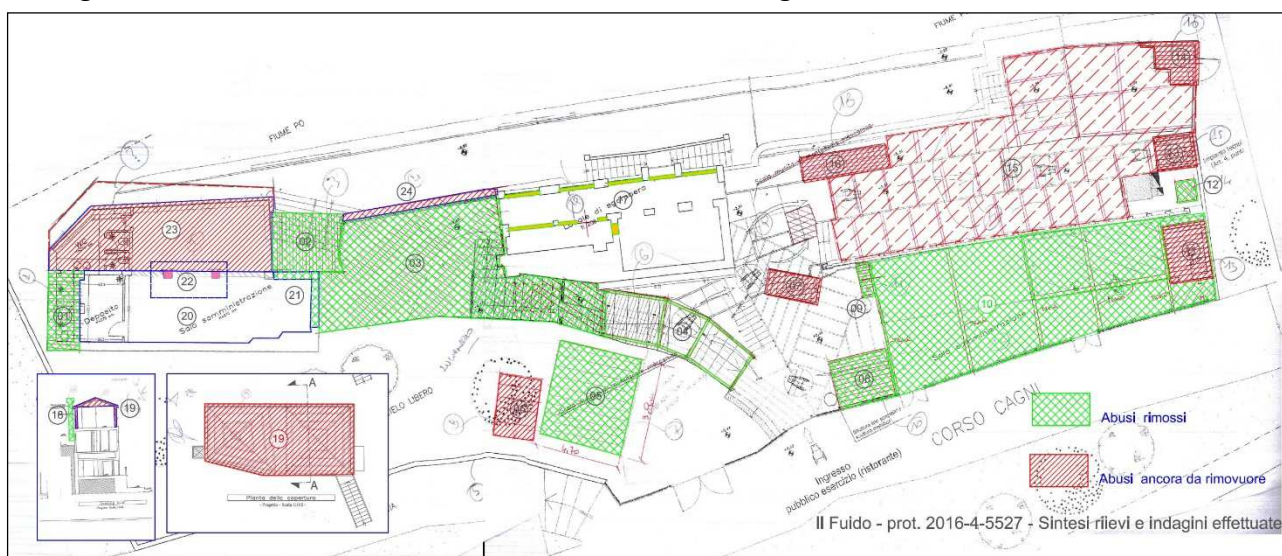
In data 18 luglio 2019, facendo seguito a specifico sopralluogo del 27 maggio 2019, il Servizio Vigilanza Edilizia e Agibilità della Città di Torino, con ordinanza n. 382/2019, ha diffidato *“a demolire quanto abusivamente eseguito ed a ripristinare lo stato dei luoghi”* presso il lotto in oggetto. Con sopralluogo del 16 gennaio 2020, onde verificare l’ottemperanza della suddetta ordinanza e *“[...] prendendo come riferimento le opere individuate nel referto tecnico come non riconducibili ad alcuna autorizzazione o istanza presente presso l’archivio edilizio”* è stata riscontrata la presenza delle sotto riportate opere prive di legittimo titolo:

1. Murature perimetrali dello *“ampliamento del volume costituente il basso fabbricato all’estremità sinistra del lotto, guardando il fiume, mediante la realizzazione di un servizio igienico”*;

3. una trave e due pilastri metallici facenti parte della demolita *“trasformazione dello spazio aperto, situato tra l’immobile di cui al punto 1 e il fabbricato principale, [...] in locale chiuso [...]”*, conservati per motivi di sicurezza;

6. *“Scaletta su terrapieno, costituita da 5 alzate [...]”*;
7. *“Realizzazione di rampa di scala in prossimità del fabbricato principale, per l’accesso ai livelli sottostanti”*;

11. *“Volume destinato a “postazione DJ”, coperto, ubicato nella parte finale del locale, su viale Cagni”*;
13. *“Realizzazione di volume destinato a servizio igienico, in muratura, coperto con solaio in calcestruzzo, all’estremità destra, guardando il fiume, di terrazzamento”*, è stata rimossa la porta di accesso;

14. *“Scala in calcestruzzo per superamento del dislivello con una uscita laterale e muro perimetrale, nella porzione terminale del lotto, a destra guardando il fiume, sul livello più basso sul fiume”*;

15. *“Graticci metallici atti a realizzare pergolati con piante rampicanti, sui tre terrazzamenti aperti prospicienti il fiume”*;
16. *“Scala in metallo di collegamento tra il livello più basso sul fiume e quello soprastante, in prossimità del fabbricato principale”*, risulta mancante il parapetto;

19. *“Realizzazione di struttura coperta, posizionata sul terrazzo piano di copertura del fabbricato principale, costituita da intelaiatura i profilati metallici, predisposti per l’alloggiamento di vetri, stabilmente ancorati al solaio, coperta con teli plastici e sottostante controsoffitto piano”*, risultano mancanti gli infissi perimetrali;

Immagine schematica e non esaustiva dei rilievi e delle indagini effettuate:

Il concessionario ha l’obbligo di verificare, in contraddittorio con i competenti Servizi della Città, la regolarità edilizia della attuale consistenza. Il concessionario avrà l’obbligo di ricondurre lo stato dei luoghi alla formale legittimità.
