**LOTTO N. 1 - SCHEDA TECNICO PATRIMONIALE**  
**LOTTO COMPRENDENTE N. 3 UNITA' IMMOBILIARI AL PIANO QUARTO (IMMOBILI**  
**"A", "B" E "C") E N. 2 CANTINE AL PIANO INTERRATO (IMMOBILI "D" ED "E")**  
**SITI IN TORINO, VIA CERNAIA NN. 28/30**  
**PROPRIETÀ PIENA**

**PREZZO A BASE D'ASTA PER L'INTERO LOTTO: Euro 1.240.000,00**  
**(euro unmilioneduecentoquarantamila/00) fuori campo IVA**

**PARTE PRIMA – CARATTERISTICHE PATRIMONIALI**

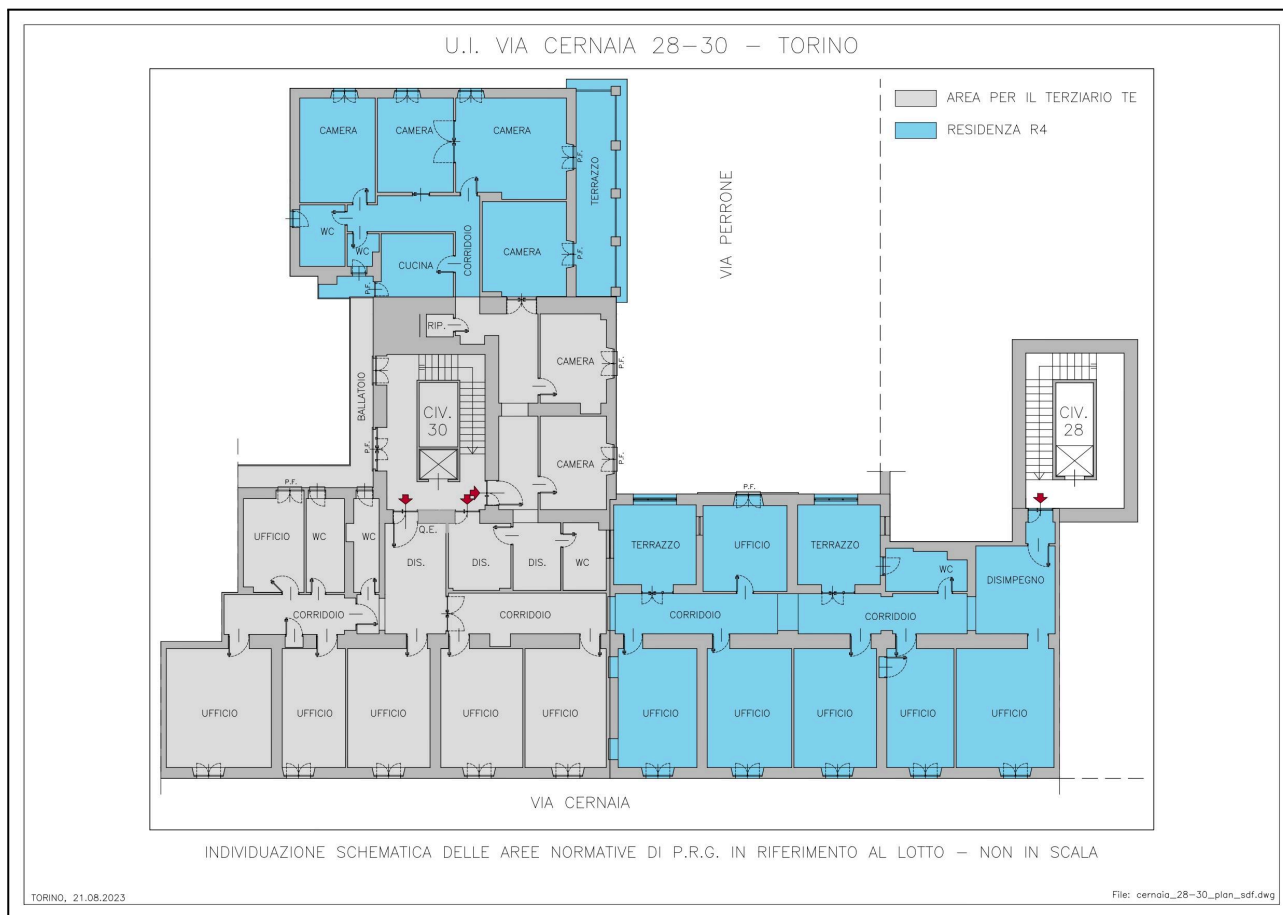
Individuazione schematica delle aree normative di P.R.G. in riferimento al lotto – Non in scala

Il Lotto è collocato in Zona Urbana Centrale Storica (ZUCS), parte in Residenza - R4 e parte in Area per il terziario - TE, come meglio rappresentato nella planimetria con indicazione schematica delle aree normative in riferimento al Lotto, di seguito riportata.

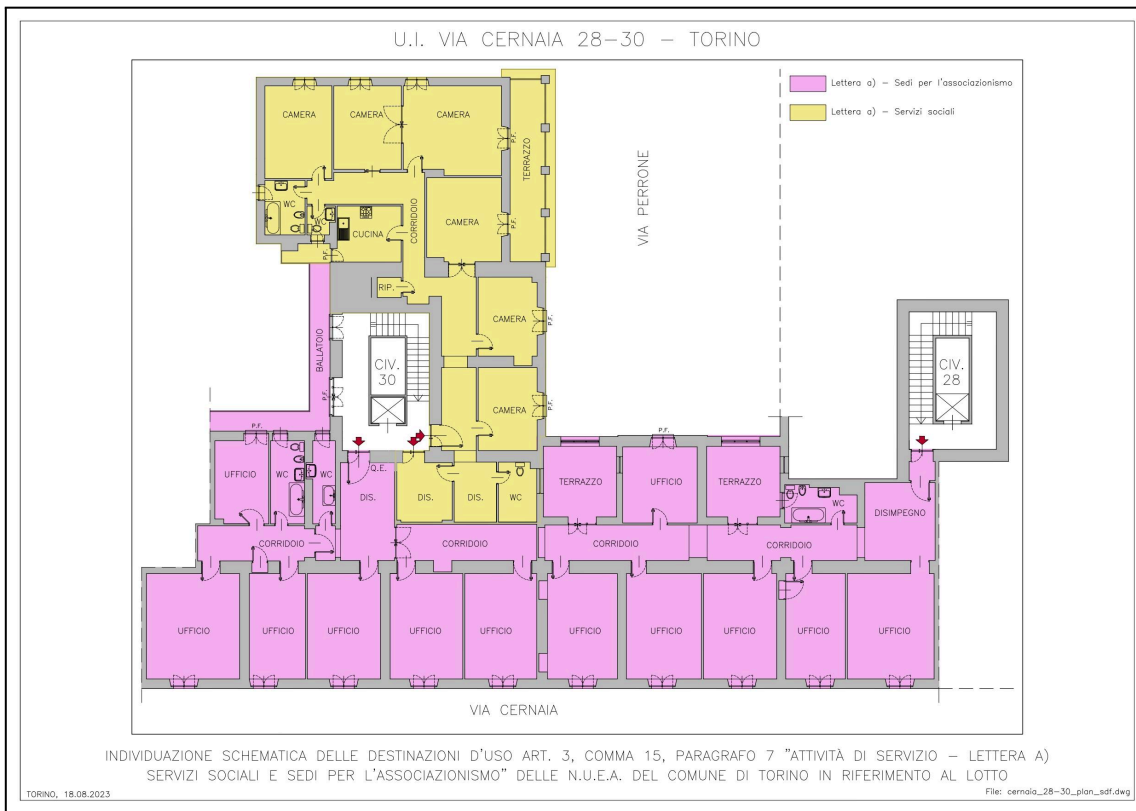
Individuazione schematica delle destinazioni d'uso art. 3 comma 15 paragrafo 7 "Attività di servizio - lettera a) Servizi sociali e sedi per l'associazionismo" delle N.E.U.A. del Comune di Torino in riferimento al lotto  
Non in scala

Il lotto era destinato, come evidenziato nella planimetria di seguito riportata, in parte a “sede per l'associazionismo”, in colore rosa (subalterni nn. 233-234), ed in parte a “comunità alloggio”, in colore giallo (subalterno n. 235).
