CHIESA DI SANTA CROCE

RESTAURO DEGLI APPARATI DECORATIVI INTERNI
LOTTO 2

PROGETTO ESECUTIVO

PROIEZIONE VOLTA - MAPPATURA DEL DEGRADO E INTERVENTI DI RESTAURO

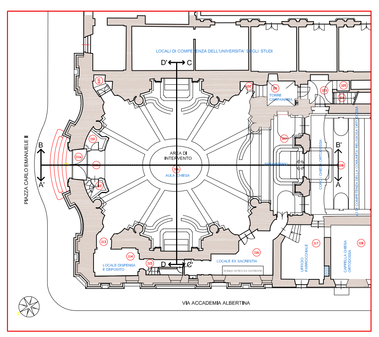
PIANTA CHIESA SANTA CROCE
SCALA 1:200

STATO DI CONSERVAZIONE

AREE DI MAGGIOR DEGRADO

- Presenza di depositi incoerenti su tutte le superfici
- Presenza di depositi coerenti su tutte le superfici aggettanti e sui piani orizzontali
- Decoesione degli strati superficiali pittorici
- Decoesione degli strati di corpo
- Mancanza di adesione degli strati superficiali pittorici
- Efflorescenze saline
- Biodeterioramento
- Dilavamento (interno cupolino e zone sotto finestre)
- Alterazioni cromatiche / macchie
- Fessurazioni
- Lacune
- Mancanza di parti di modellato (stucchi e statue)
- Alterazione di elementi metallici
- Colature (zone sotto finestre)

PROPOSTA DI INTERVENTO

- Asportazione preliminare a secco dei depositi superficiali su tutte le superfici (tamburo, volta, lanterna)
- Applicazione di prodotto biocida e rimozione microorganismi biodeteriogeni

- Cauto scrostamento di intonaco deteriorato (nel cupolino per l'intera superficie)
- Velinatura di supporto e sua rimozione, applicazione di perni di sostegno

- Pulitura chimico - fisica
- Pulitura con sistemi a base acquosa
- Consolidamento dell'intonaco, previa verifica del supporto murario, e riadesione mediante iniezioni di malta di calce naturale e con sistemi meccanici

- Ricoesione e riadesione pellicola pittorica e strati superficiali
- Stuccatura lesioni e microstuccatura su intonaci e stucchi
- Rimozione degli elementi impropri (ganci, chiodi, fili elettrici in disuso) e stuccature in gesso

- Ricostruzione di ornati in stucco, cornici e fregi, anche tramite calchi - negativi
- Trattamento inibitore di corrosione e protettivo degli elementi metallici

- Rifacimento dell'intonaco nelle zone rimosse con malta di calce naturale ed inerti selezionati
- Tinteggiatura o integrazioni pittoriche di superfici di fondo con tinte a calce a più riprese, anche ad effetto velatura

- Revisione cromatica delle precedenti integrazioni o macchie irreversibili
- Riduzione dell'interferenza visiva con ricostruzione riconoscibile
- Integrazioni pittoriche con riproduzione dei disegni ornamentali eseguite ad acquarello e gessetti colorati
