# CITTÀ DI TORINO

## **INTERVENTI URGENTI SU SCARPATE E SEDIMI STRADE COLLINARI LOTTO 5**

**PROGETTO :  
DEFINITIVO**

**Relazione tecnico illustrativa  
economica**

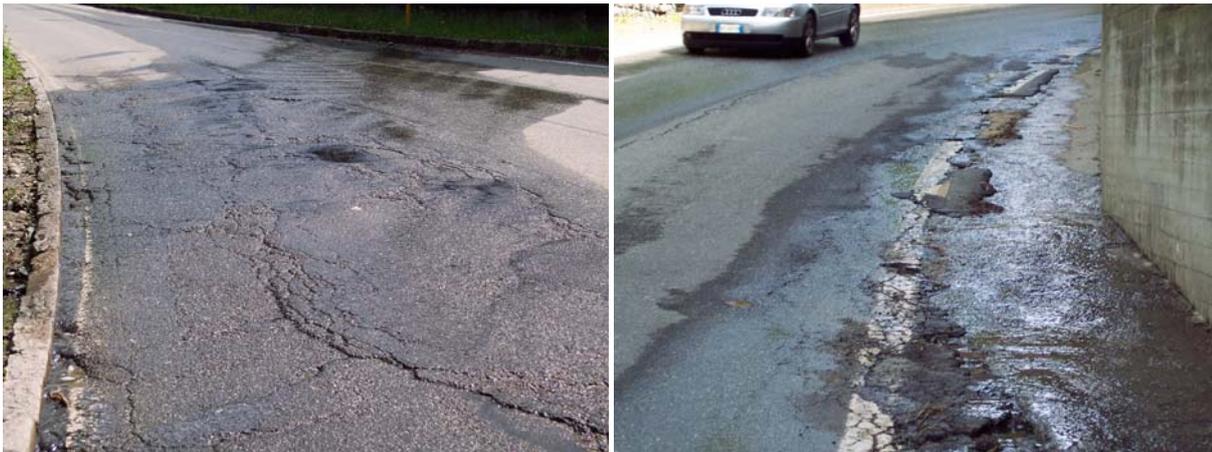
Durante le piogge intense strada Pecetto, dal civico 132 fino al civico 119, si trasforma in un largo ruscello. Il tratto stradale, oltre a risultare molto pericoloso per la circolazione stradale, soprattutto in caso di gelo, subisce un invecchiamento precoce e si formano buche e disgregazioni diffuse, come testimoniato dalle foto che seguono.

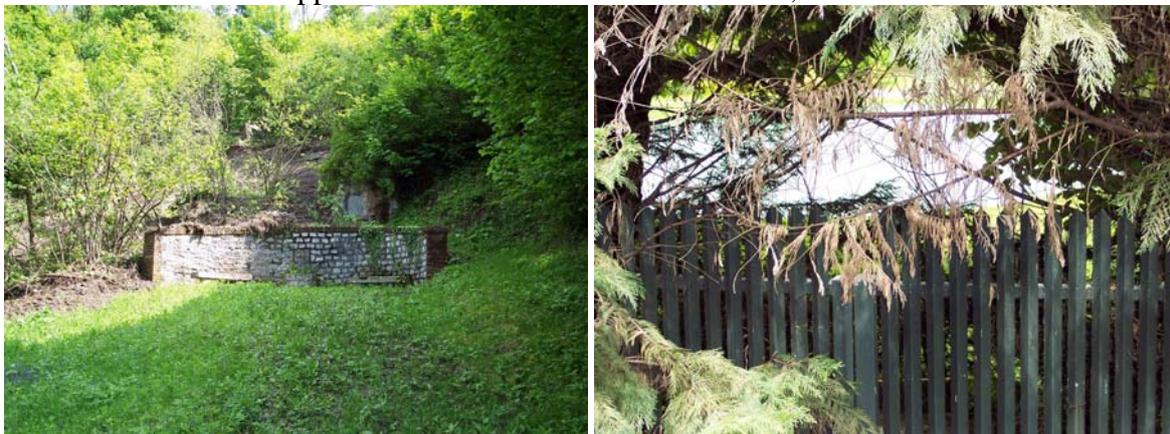
Il terreno a monte di questo tratto stradale, compreso tra strada Pecetto e strada Val San Martino superiore, ha una morfologia a forma di conca e ospita un acquifero che sfociava nella sorgente denominata Fontana dei Francesi. La fontana non è più funzionante e l'acquifero continua il suo percorso allargandosi verso valle. Qui può aver formato il laghetto ormai antropizzato nella proprietà sottostante. Osservando la cartografia e la morfologia descritta dalle curve di livello, si riescono a immaginare i percorsi effettuati dell'acqua prima di raggiungere l'inizio dei ruscelli cartografati (vedi illustrazione allegata e tavola di progetto)

Le linee colorate rappresentano i percorsi dell'acqua, quelle tratteggiate rappresentano i ruscelli stagionali non visibili nella stagione asciutta. Questi attraversano la strada in più punti, anche sotto di essa come falda acquifera. Pertanto le acque, che si riversano in strada dall'area sorgiva, hanno carattere stagionale correlato all'intensità delle piogge. Recentemente a monte, la morfologia del pendio ha subito variazioni a causa del verificarsi di diverse frane. Tali franamenti a monte hanno ridisegnato il terreno e alterato i percorsi delle acque. Come si vede nella foto che segue sulla sinistra, dietro al muro di fontana dei francesi si può osservare il terreno franato. Qui, durante oltre un anno di osservazione, si è notato che l'evoluzione morfologica naturale ha formato un nuovo ruscello sfociante nella canaletta di bordo di strada Val San Martino superiore. Ciò ha diminuito sensibilmente l'apporto verso la curva di strada Pecetto, ma non lo ha eliminato.

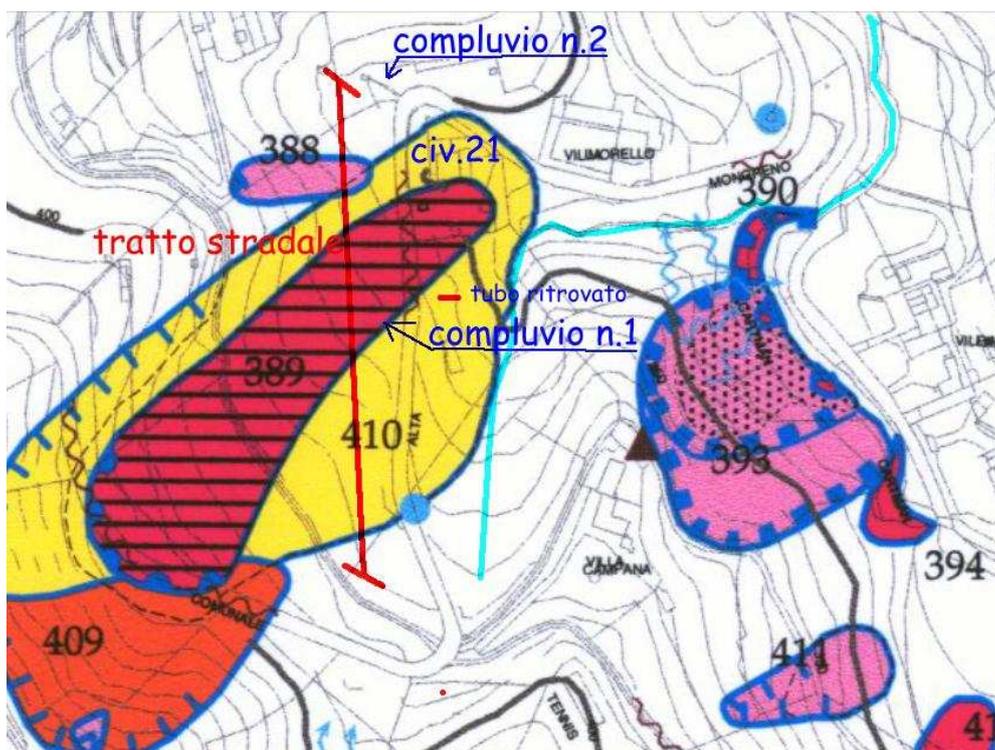
I terreni prospicienti il ciglio stradale di monte sono rigonfi e saturi d'acqua, infatti tutta l'area è una frana attiva della quale sono evidenti i segni del movimento in corso. Nella tavola "Carta geomorfologica dei dissesti" allegata alla variante 100 del PRGC in giallo è perimetrata la frana relitta in rosso quella recente. Pertanto, è opportuno scavare una trincea drenante sul lato di monte della strada per sgravare i terreni dal peso dell'acqua, salvaguardando sia i terreni dal franare che la strada dalle spinte idrauliche che la stanno continuamente distruggendo e che mettono in pericolo di scivolamento l'intero versante.
