## **RELAZIONE TECNICA ILLUSTRATIVA**

### **1. Premessa e ubicazione degli interventi.**

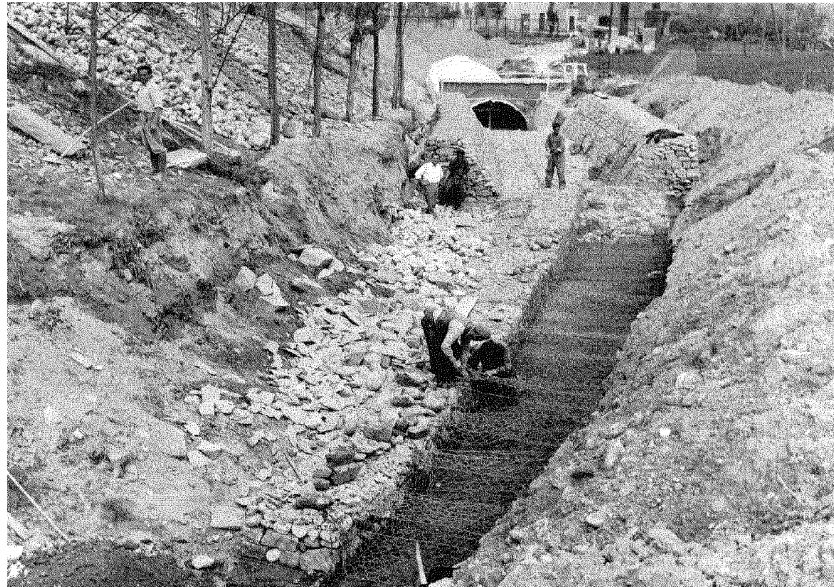
***Intervento 7:***

*Rio Val San Martino in c.so Picco n. 104. Anno 1962: Realizzazione della sistemazione del rio con gabbionate metalliche costituenti fondo e argini.*
