CITTA' DI TORINO

INTERVENTI URGENTI SUI VIADOTTI DI STRADA AL TRAFORO DI PINO

VIADOTTI AL km 2,100 ED AL km 2,870

ELABORATO:
**RILIEVO DELLO STATO DI CONSERVAZIONE
DELLE STRUTTURE**

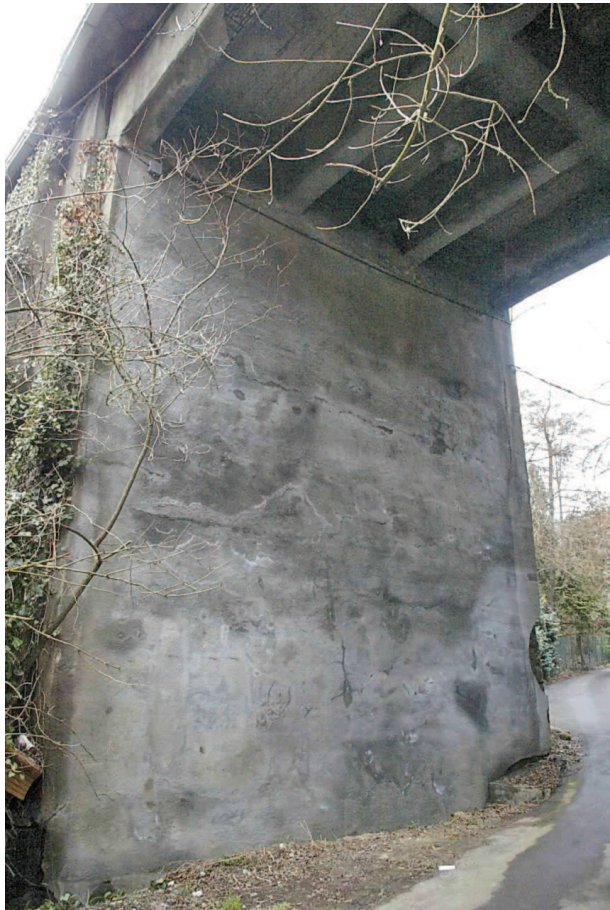
Le spalle sono in discreto stato, sono segnate da modeste macchie di umidità ed efflorescenze, sono percorse inoltre da lievi fessurazione nell'intonaco di rivestimento; a monte sulla spalla destra una porzione d'intonaco di spigolo si è staccato.

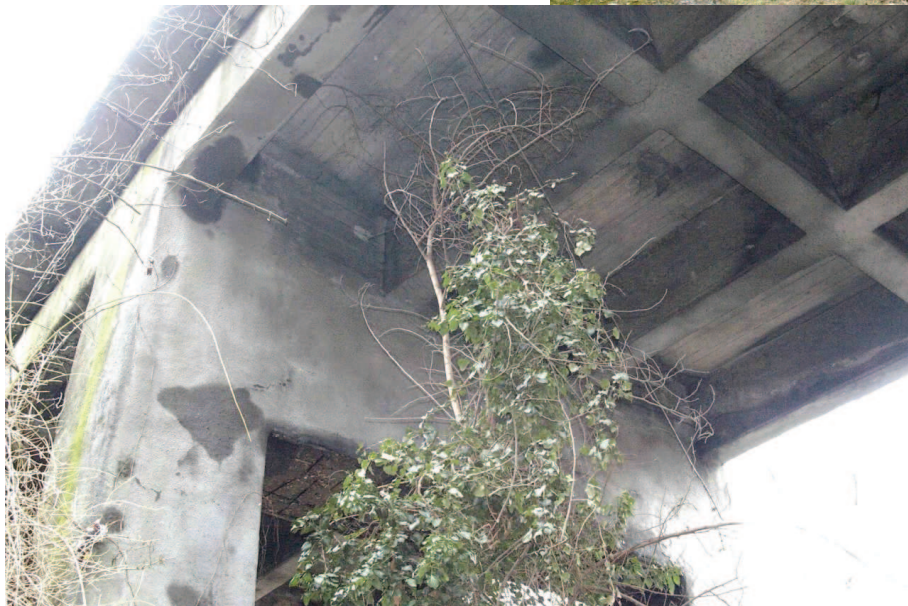
campata 1

La campata destra del viadotto è interessata da umidità relativamente contenuta ma segnata anche da macchie isolate di bagnato sia in soletta che nelle travi e traversi.

Sulle travi, principalmente quelle di bordo, si notano alcune fessurazioni all'intradosso per iniziali distacchi del copriferro; in quella di valle c'è già stato un distacco localizzato di materiale.

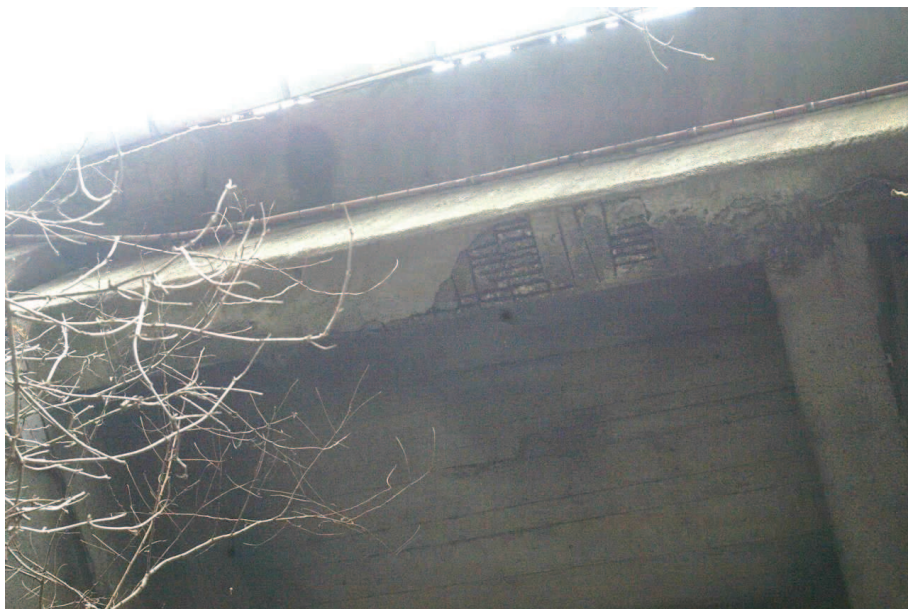
particolare 1ª campata trave di valle

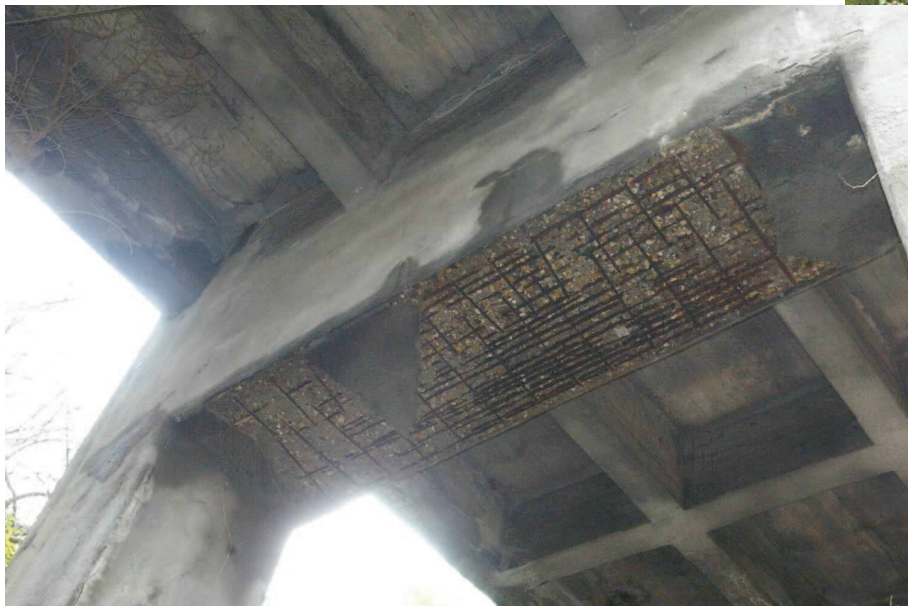
La pila è interessata da moderati colaggi lungo le pareti e probabilmente percorsa all'interno da infiltrazioni provenienti dalla sommità pulvino, che tendono ad fuoriuscire da fessurazioni nel rivestimento o ad affiorare in parete con macchie isolate di bagnato o a scaricarsi all'intradosso pulvino. In corrispondenza di quest'ultimo c'è stato il quasi completo distacco del copriferro/intonaco conseguente all'ossidazione marcata dell'armatura posizionata troppo in superficie; il distacco di materiale evidenzia anche la natura grossolana degli inerti del cls. Fessurazioni solcano alcuni spigoli dei pilastri pila e dei fianchi pulvino.

intradosso pulvino pila con completo distacco dell'intonaco di copriferro

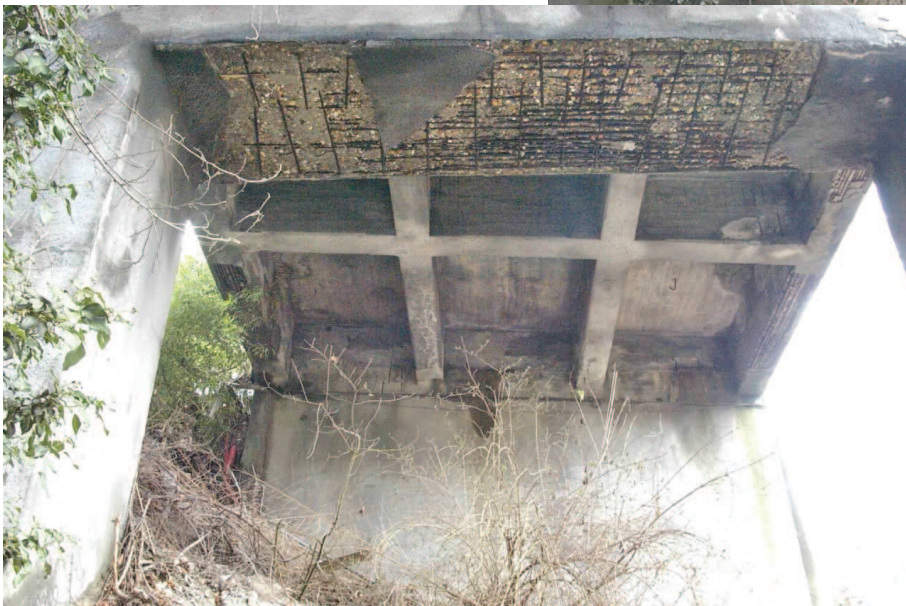
Nella campata sinistra le strutture sono maggiormente interessate da umidità e da moderate infiltrazioni ubicate principalmente lungo le fasce sul lato interno delle travi di bordo.

intradosso pulvino e vista intradosso impalcato 2^a campata

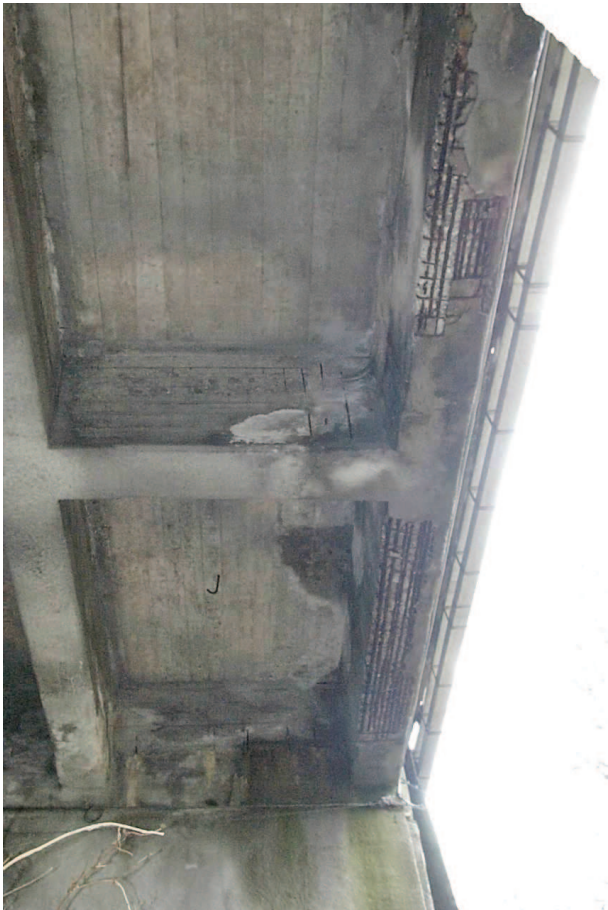
Nelle travi di bordo impalcato si hanno già quattro zone di distacco del copriferro all'intradosso con ossidazione dell'armatura scoperta. Fessurazioni del copriferro nelle zone d'intradosso travi ancora integre, presenti anche sulle strutture interne.

particolare 2ª campata trave di valle

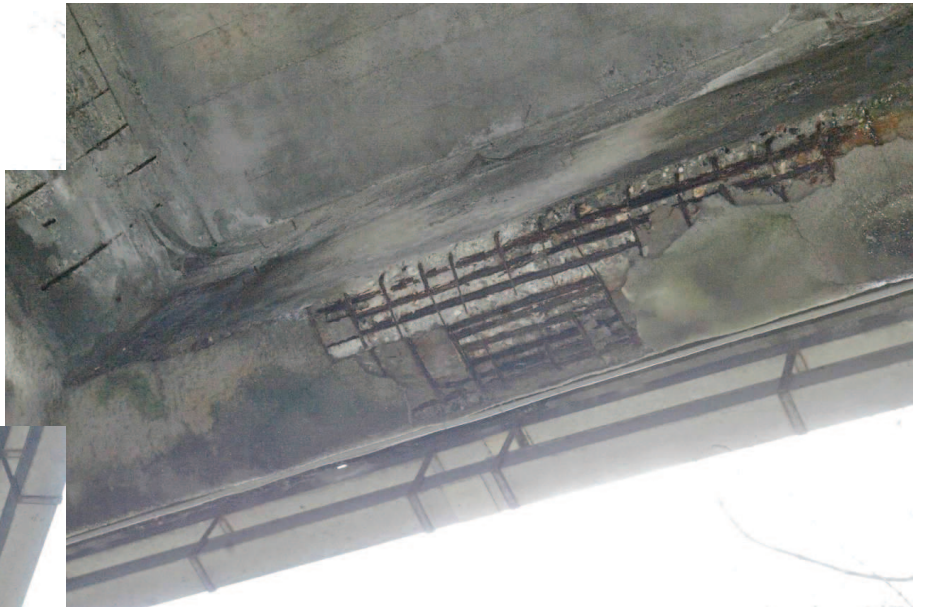
particolare 2ª campata trave di valle

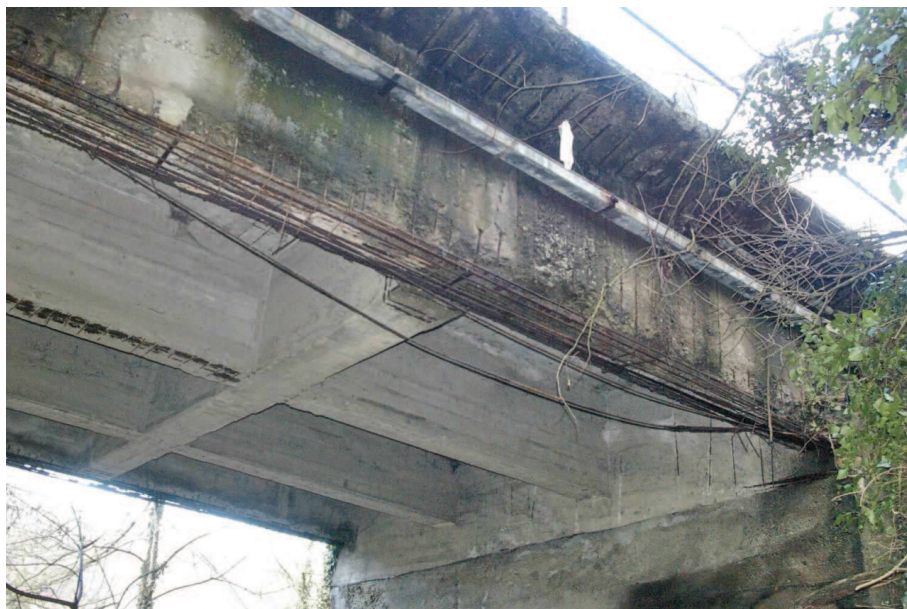
trave monte 1^a campata

Le travi di bordo dei tre impalcati sono gravemente ammalorate principalmente da acqua che cola dai lati del piano viabile, i degradi sono presenti su tutto lo sviluppo delle travi ed interessano principalmente la fascia inferiore delle strutture dove è avvenuto il completo distacco del copriferro e la forte erosione delle armature; nelle tre campate l'ammaloramento dell'armatura delle travi di bordo è molto simile, tuttavia appare leggermente più grave in campata destra (specie sulla trave di monte) dove tutte le staffe sono completamente tagliate dall'erosione nei tratti inferiori.

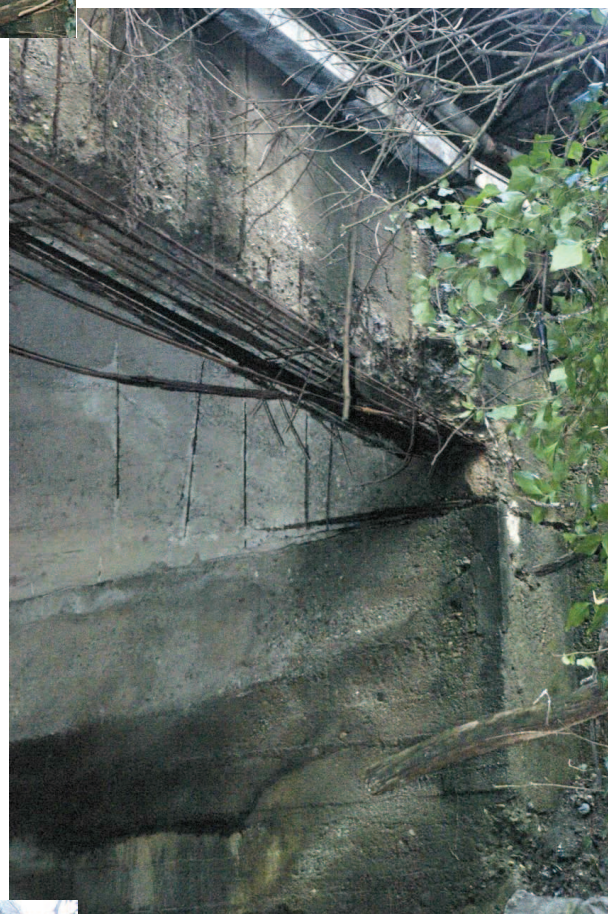
trave monte 1^a campata all'appoggio sulla spalla

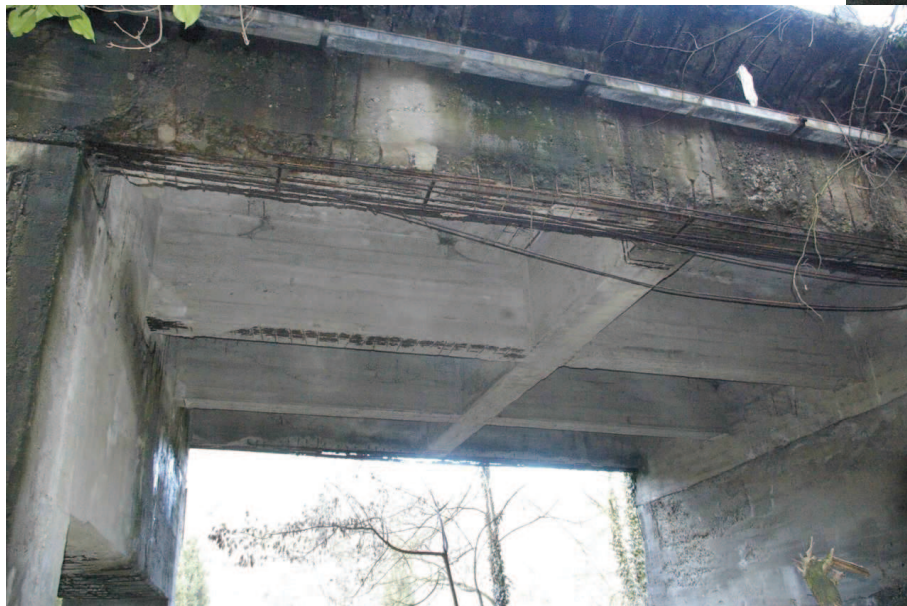
1^a campata da monte

All'intradosso delle tre campate in diverse zone affiorano ferri d'armatura molto superficiali, nella campata centrale e soprattutto in quella sinistra si hanno macchie d'umidità ed efflorescenze, con segni più intensi di localizzate infiltrazioni in corrispondenza di probabili nidi di ghiaia; le armature scoperte all'intradosso soletta, sulle travi interne e sui traversi, hanno ossidazioni di rilevanza abbastanza contenuta.

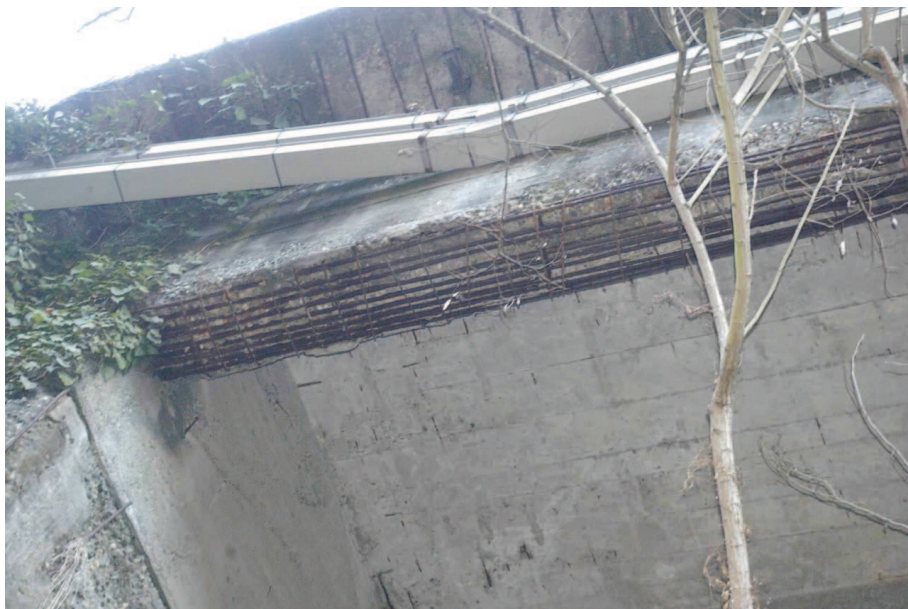
trave valle 1^a campata, all'appoggio su spalla

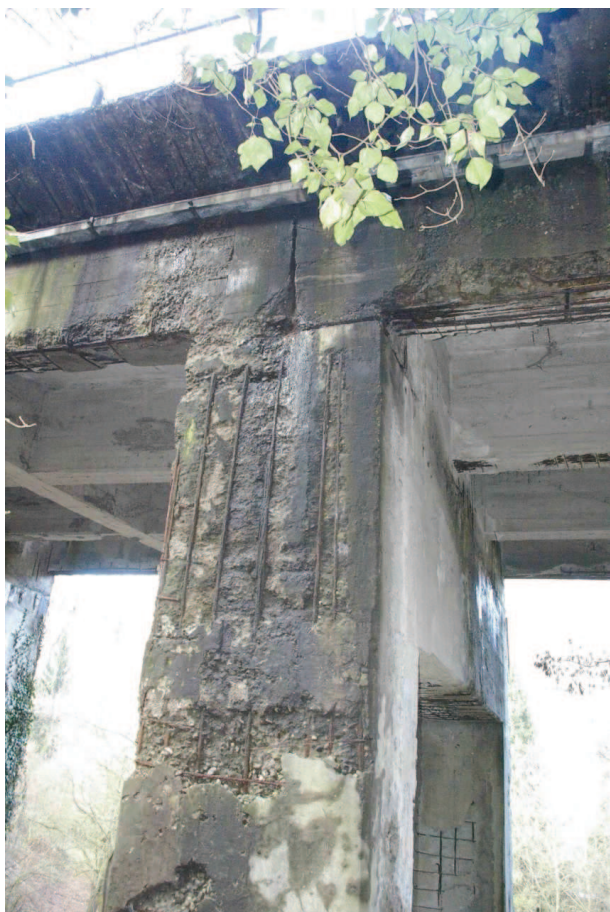
pilastro monte 1^a pila

Anche le due pile denotano un'estrema superficialità delle armature che tendono ad affiorare in più punti; le ossidazioni sono abbastanza diffuse in corrispondenza di colature d'acqua lungo i fronti di monte e valle (dove si hanno anche erosioni del cls) e all'intradosso dei pulvini dove si scarica acqua proveniente dai giunti impalcato, anche attraverso i pulvini stessi.

I degradi del c.a. sono abbastanza profondi ed estesi su tutta la pila destra e sul pilastro di monte della pila sinistra, leggermente meno accentuati sulla resto della pila sinistra.

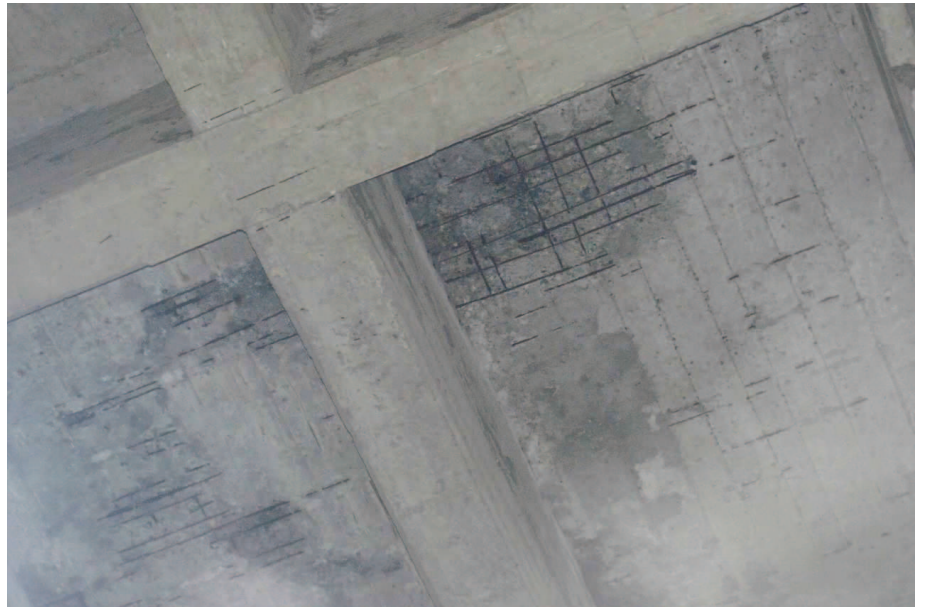
trave di bordo a valle campata centrale

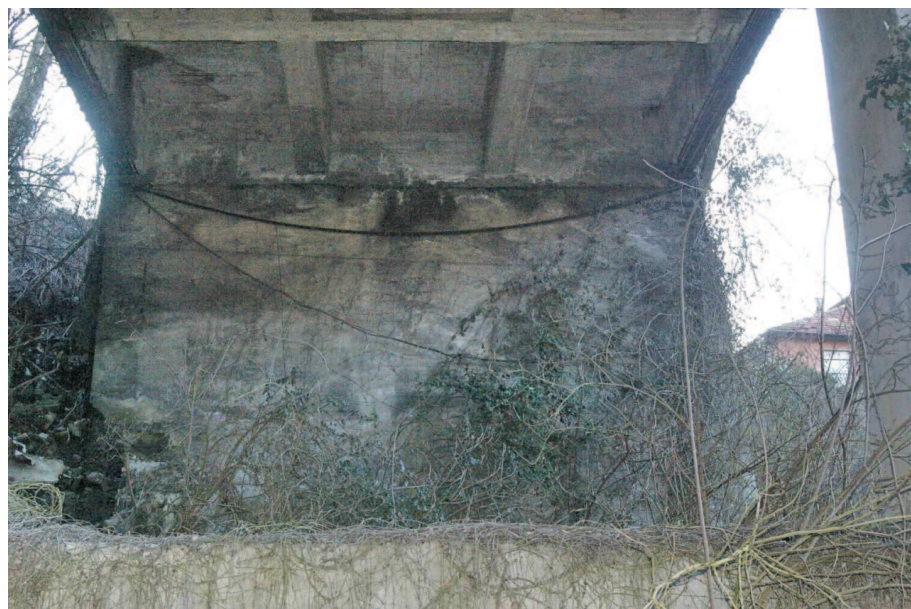
Le spalle sono interessate da moderate infiltrazioni d'acqua provenienti dal terreno retrostante; la spalla sinistra ha lo spigolo di monte parzialmente eroso al piede per frequenti scorrimenti d'acqua dalla strada che hanno causato anche la parziale erosione dello strato marnoso di fondazione struttura.

erosione spigolo spalla sinistra a monte e del terreno marnoso di fondazione
