RESTAURO MURAZZI DEL PO
INTERVENTI DI SISTEMAZIONE MANUFATTI ESTERNI
(cod. opera 4110)

PROGETTO ESECUTIVO

| OGGETTO RILIEVO STATO DI FATTO MAPPATURA STATO DI DEGRADO DEI MANUFATTI PROSPETTO | | | | | NOME-FILE | Scala Plot |

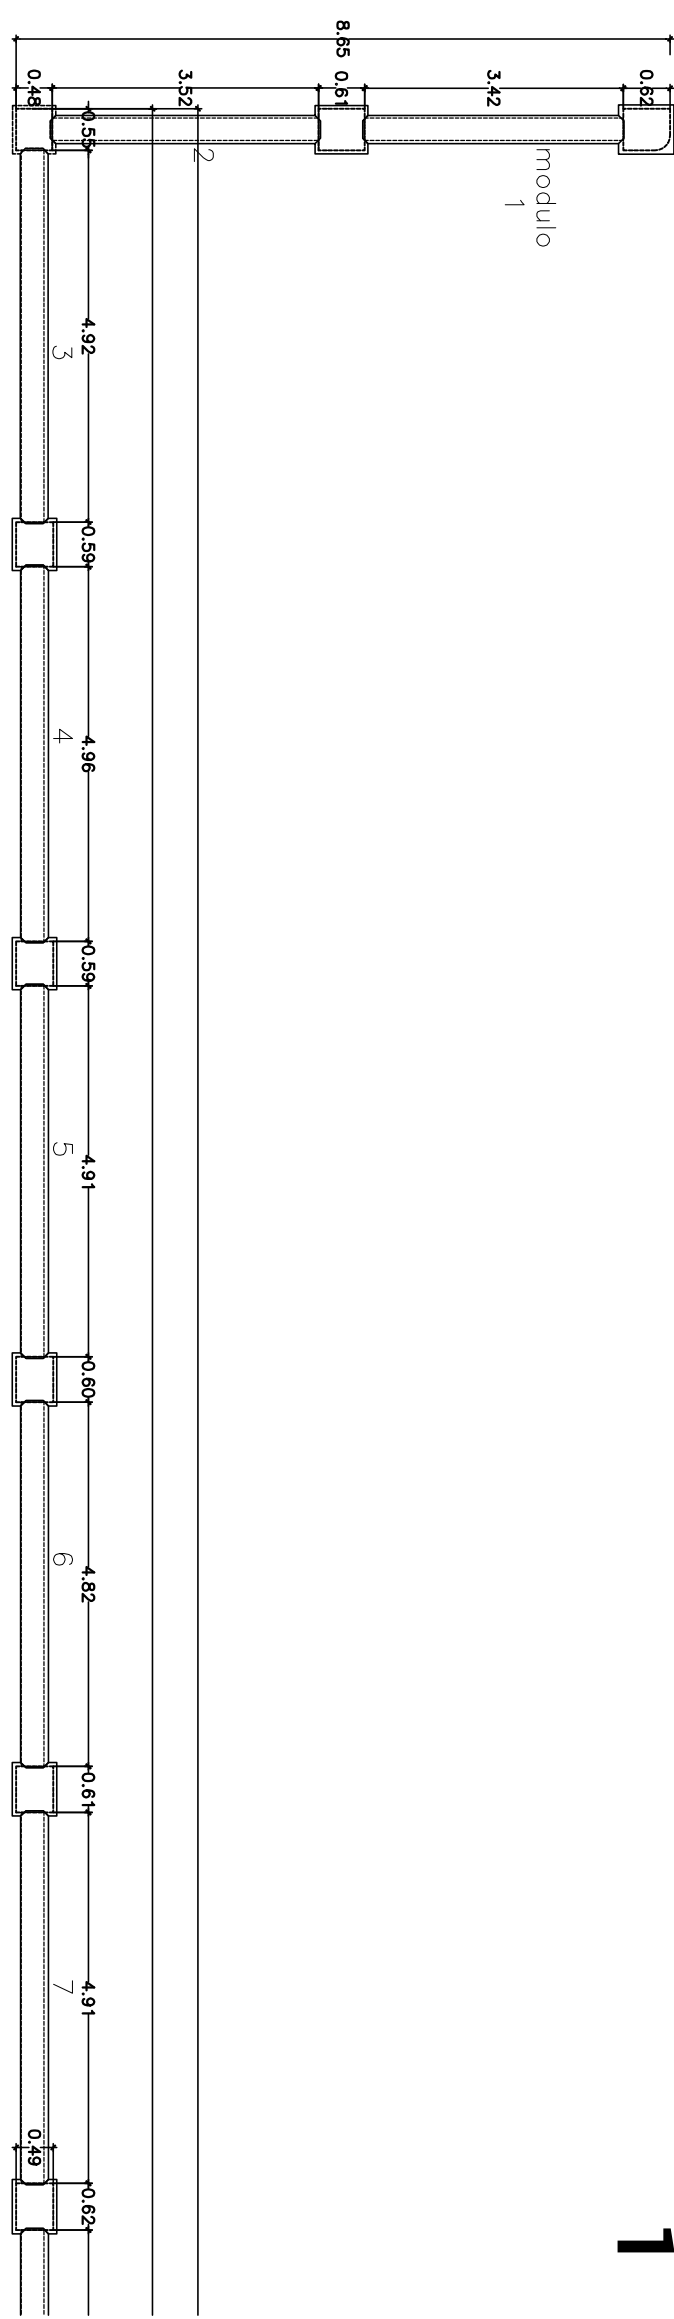
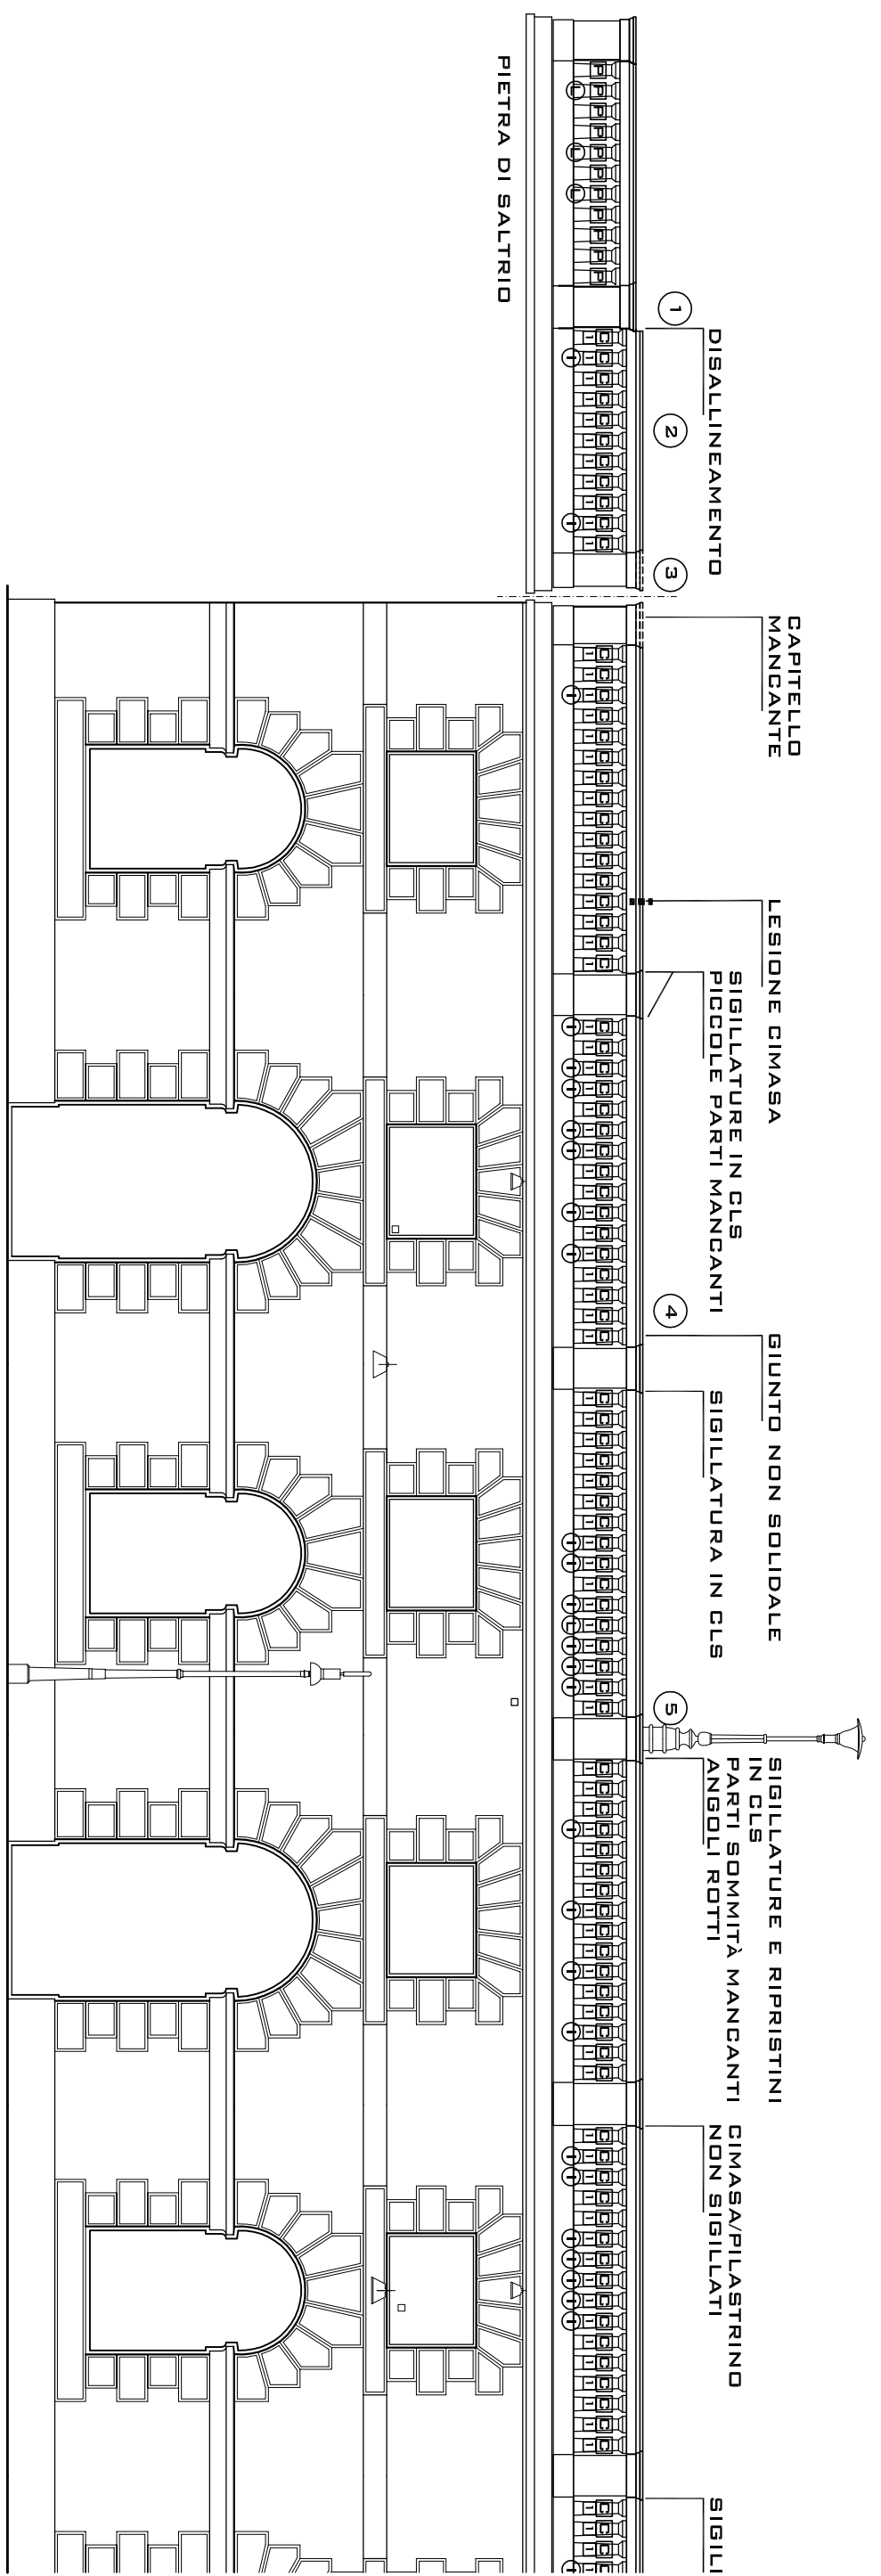
pilastrino 1/2 modulo
modulo 1
modulo 2

SIGILLATURA IN CLS
 RIEMPIMENTO IN CLS (2CM)
 CIMASA/PILASTRINO SCONNESSI

RIPRISTINI IN CLS DI PICCOLE PARTI DI CIMASE E PILASTRINO

6
 RIPRISTINO IN CLS ANGOLO PILASTRINO
 RIPRISTINI IN CLS DI PICCOLE PARTI
 LESIONE CIMASA

7
 CIMASA/PILASTRINO SCONNESSI
 ANGOLO PILASTRINO MANCANTE
 LESIONE CIMASA

8
 RIPRISTINI IN CLS DI PICCOLE PARTI DI CIMASA

9
 PARTI MANCANTI DI PICCOLE PARTI MANCANTI

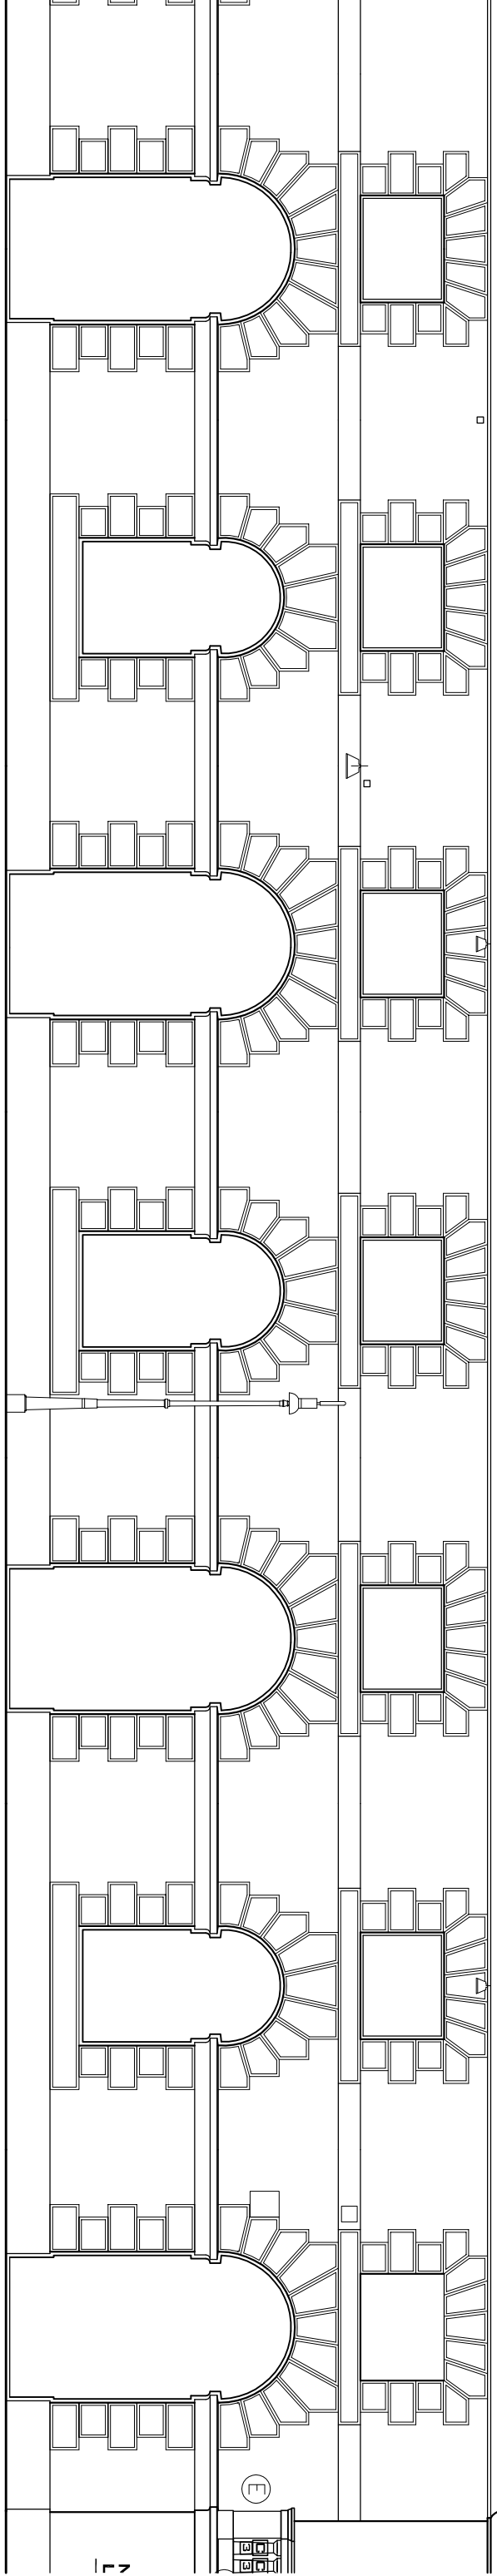
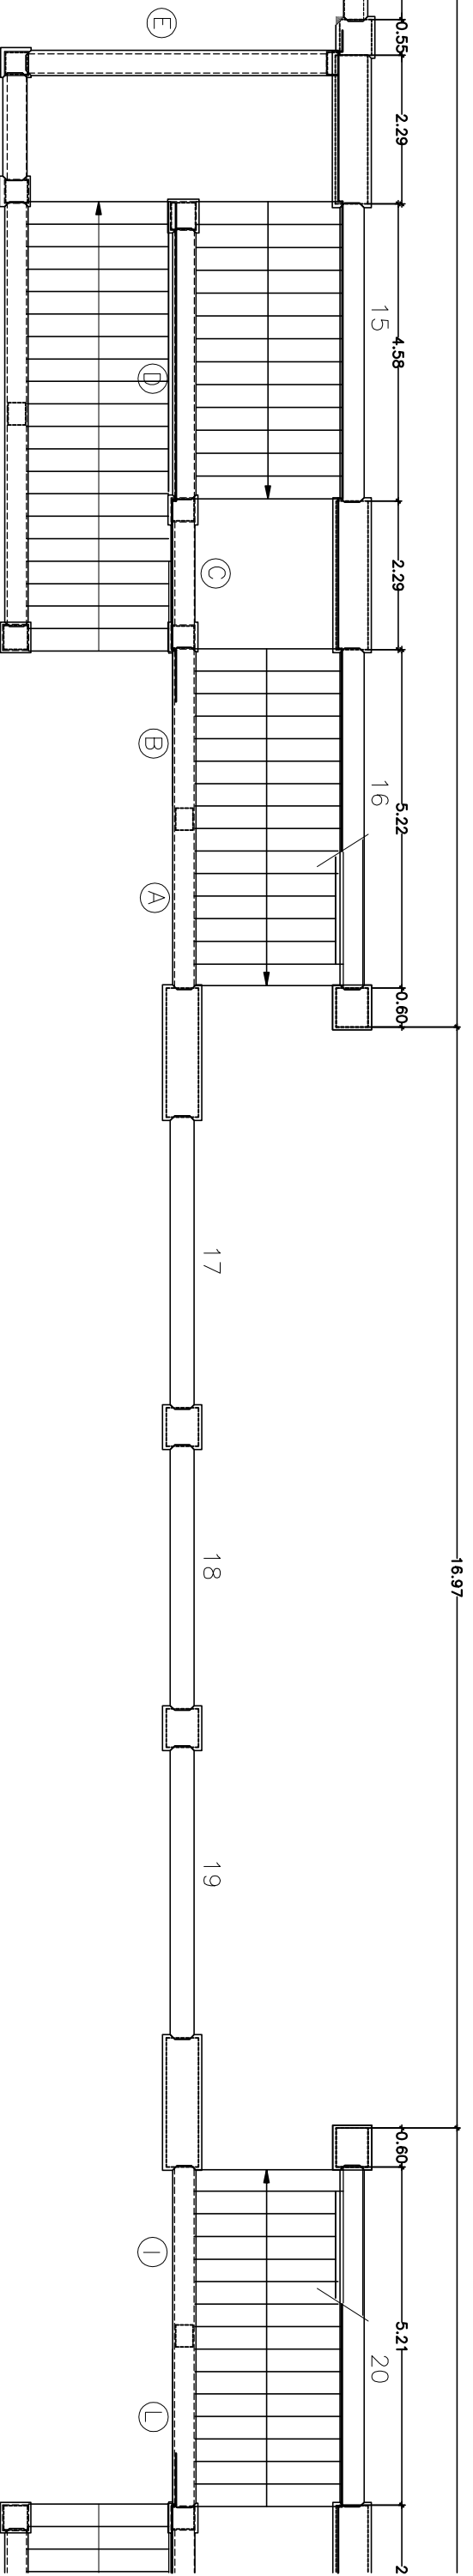
modulo 15
pilastro 15/16
modulo 16
17
18
19
20

- 16 1° LASTRA PIANEROTTOLO ROTTA
- 16 1° GRADINO A SCENDERE LESIONATO
- 17 ZOGCOLO LESIONATO
- 18 modulo E scala A
- 15 COLONNINE TUTTE SPOSTATE
- 12 COLONNINE IN CEMENTO
- ZOGCOLO LESIONATO

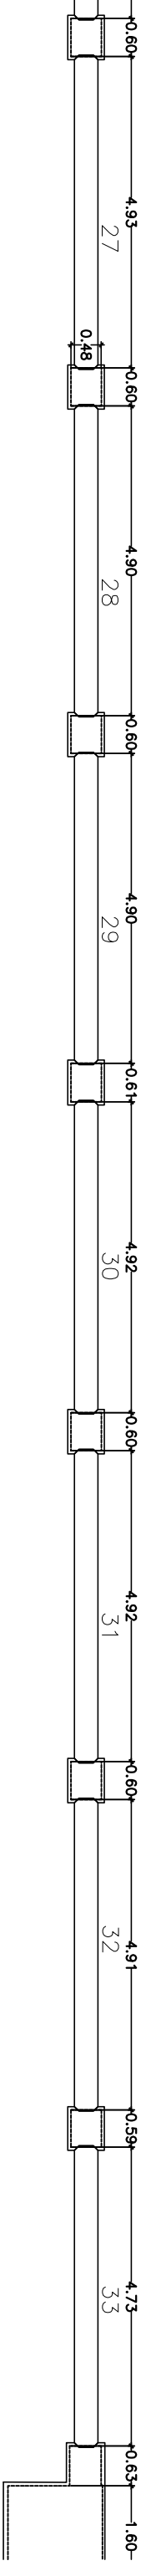
modulo 27
pilastro
27/28

RIPRISTINO
ESIGILLATURA IN CLS
LESIONE SOMMITA'
PILASTRINO

LESIONE SOMMITA'
PILASTRINO

RIPRISTINO IN CLS
LESIONE SOMMITA'
PILASTRINO

RIPRISTINI E
SIGILLATURE IN CLS

LESIONE
PARZIALE CIMASA
SIGILLATURE IN CLS
LESIONI SOMMITA'
PILASTRINO E CIMASA
ES. SCRITTE SU
EL. LAPIDEI

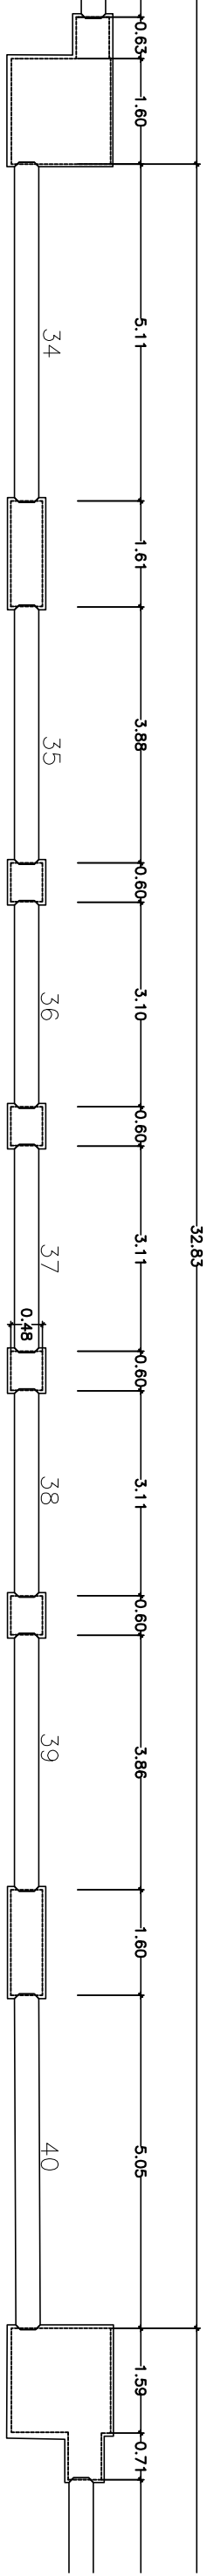
STEMMMA MANCANTE
 DEL FUMMAIOLO
 modulo 34

CIMASA/PILASTRO
 SCONNESSI
 COLONNINA
 CON RIPRISTINI
 pilastro 34/35

ANGOLO ROTTO
 modulo 35

ANGOLI ROTTI
 36

LESIONI LATERALI E IN
 SOMMITA' DEL
 PILASTRINO
 RIPRISTINI IN CLS
 37

PICCOLA PARTE
 MANGANTE SOMMITA'
 PILASTRINO
 RIPRISTINI IN CLS
 38

PICCOLA PARTE
 MANGANTE CIMASA
 ANGOLI ROTTI
 39

CIMASA/PILASTRINO
 SCONNESSI
 RIPRISTINI IN CLS
 STEMMMA MANCANTE
 DEL FUMMAIOLO
 40

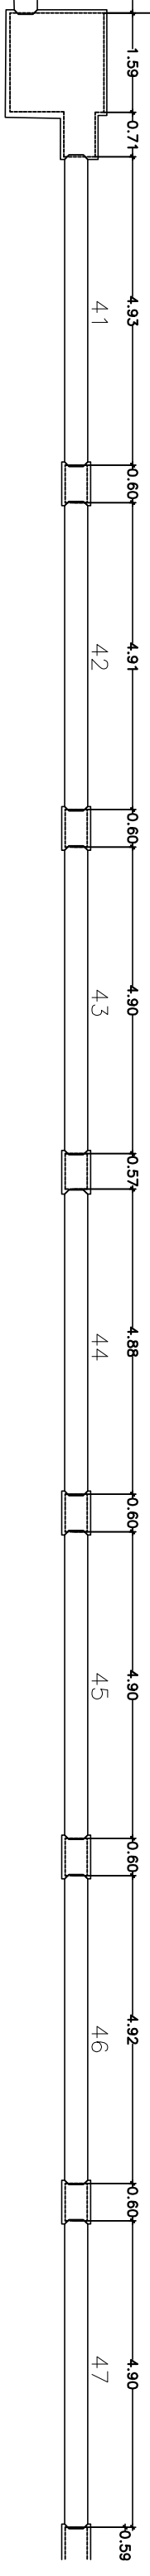
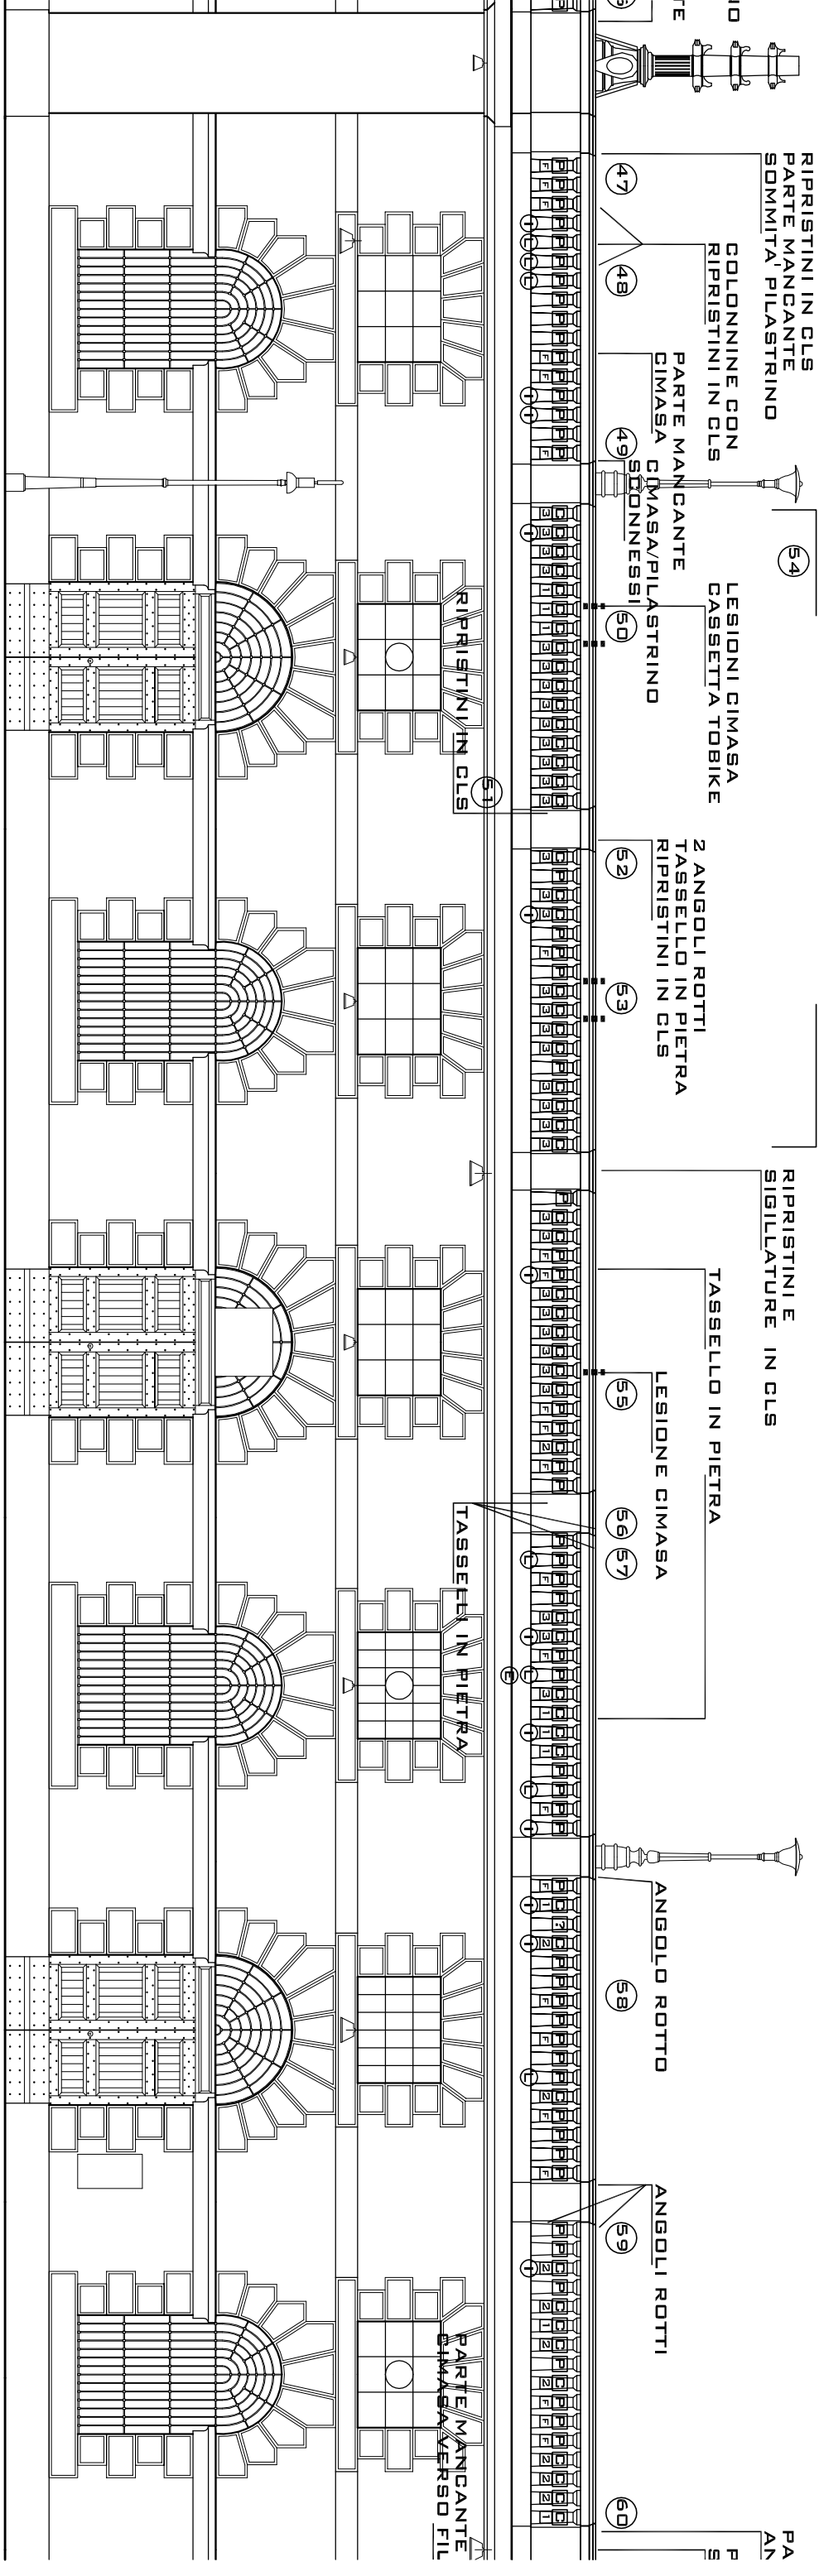
modulo
41

| PARTE MANCANTE ANGOLO PILASTRINO | PARTE MANCANTE SOMMITA' PILASTRINO | PARTE ROTTA SOMMITA' PILASTRINO | CAPITELLI IN CLS PILASTRINO VERSO STRADA SIGILLATURE IN CLS | PARTE MANCANTE CIMA ANGOLO ROTTO | PARTE MANCANTE ANGOLO PILASTRINO | PARTE MANCANTE SOMMITA' PILASTRINO | PARTE MANCANTE ANGOLO PILASTRINO | PARTE MANCANTE ANGOLO PILASTRINO | PARTE MANCANTE ANGOLO PILASTRINO | PARTE MANCANTE ANGOLO PILASTRINO | PARTE MANCANTE ANGOLO PILASTRINO | PARTE MANCANTE ANGOLO PILASTRINO | |

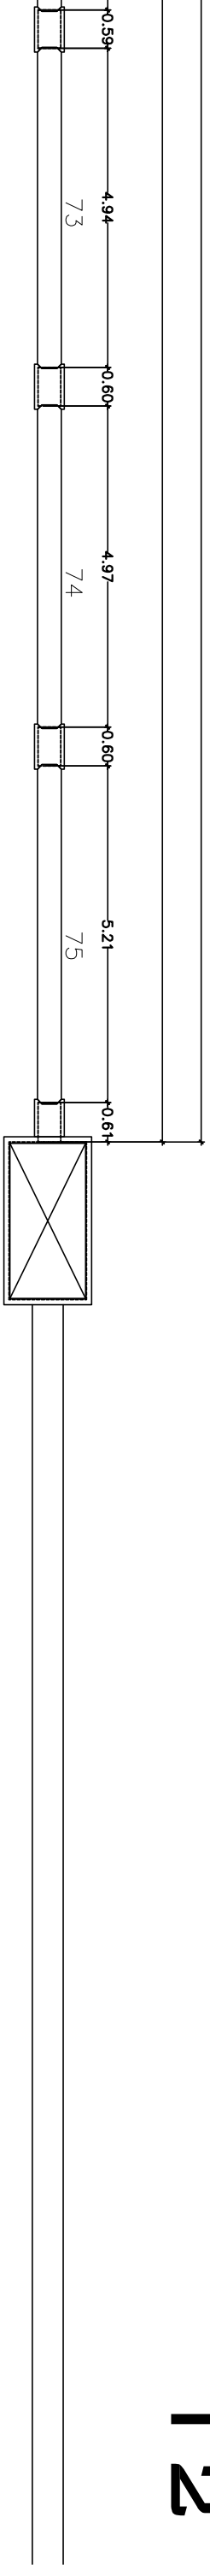
modulo 73 pilastro 67/68 modulo 74 75

RIPRISTINI IN CLS
PARTE MANGANTE
SOMMITA' PIASTRINO
