MANUTENZIONE STRAORDINARIA  
EX ISTITUTO DI RIPOSO PER LA VECCHIAIA

COPERTURE E FACCIATE  
PADIGLIONI I - II - III

PROGETTO DEFINITIVO

PROGETTO  
PIANTA COPERTURE PADIGLIONE III

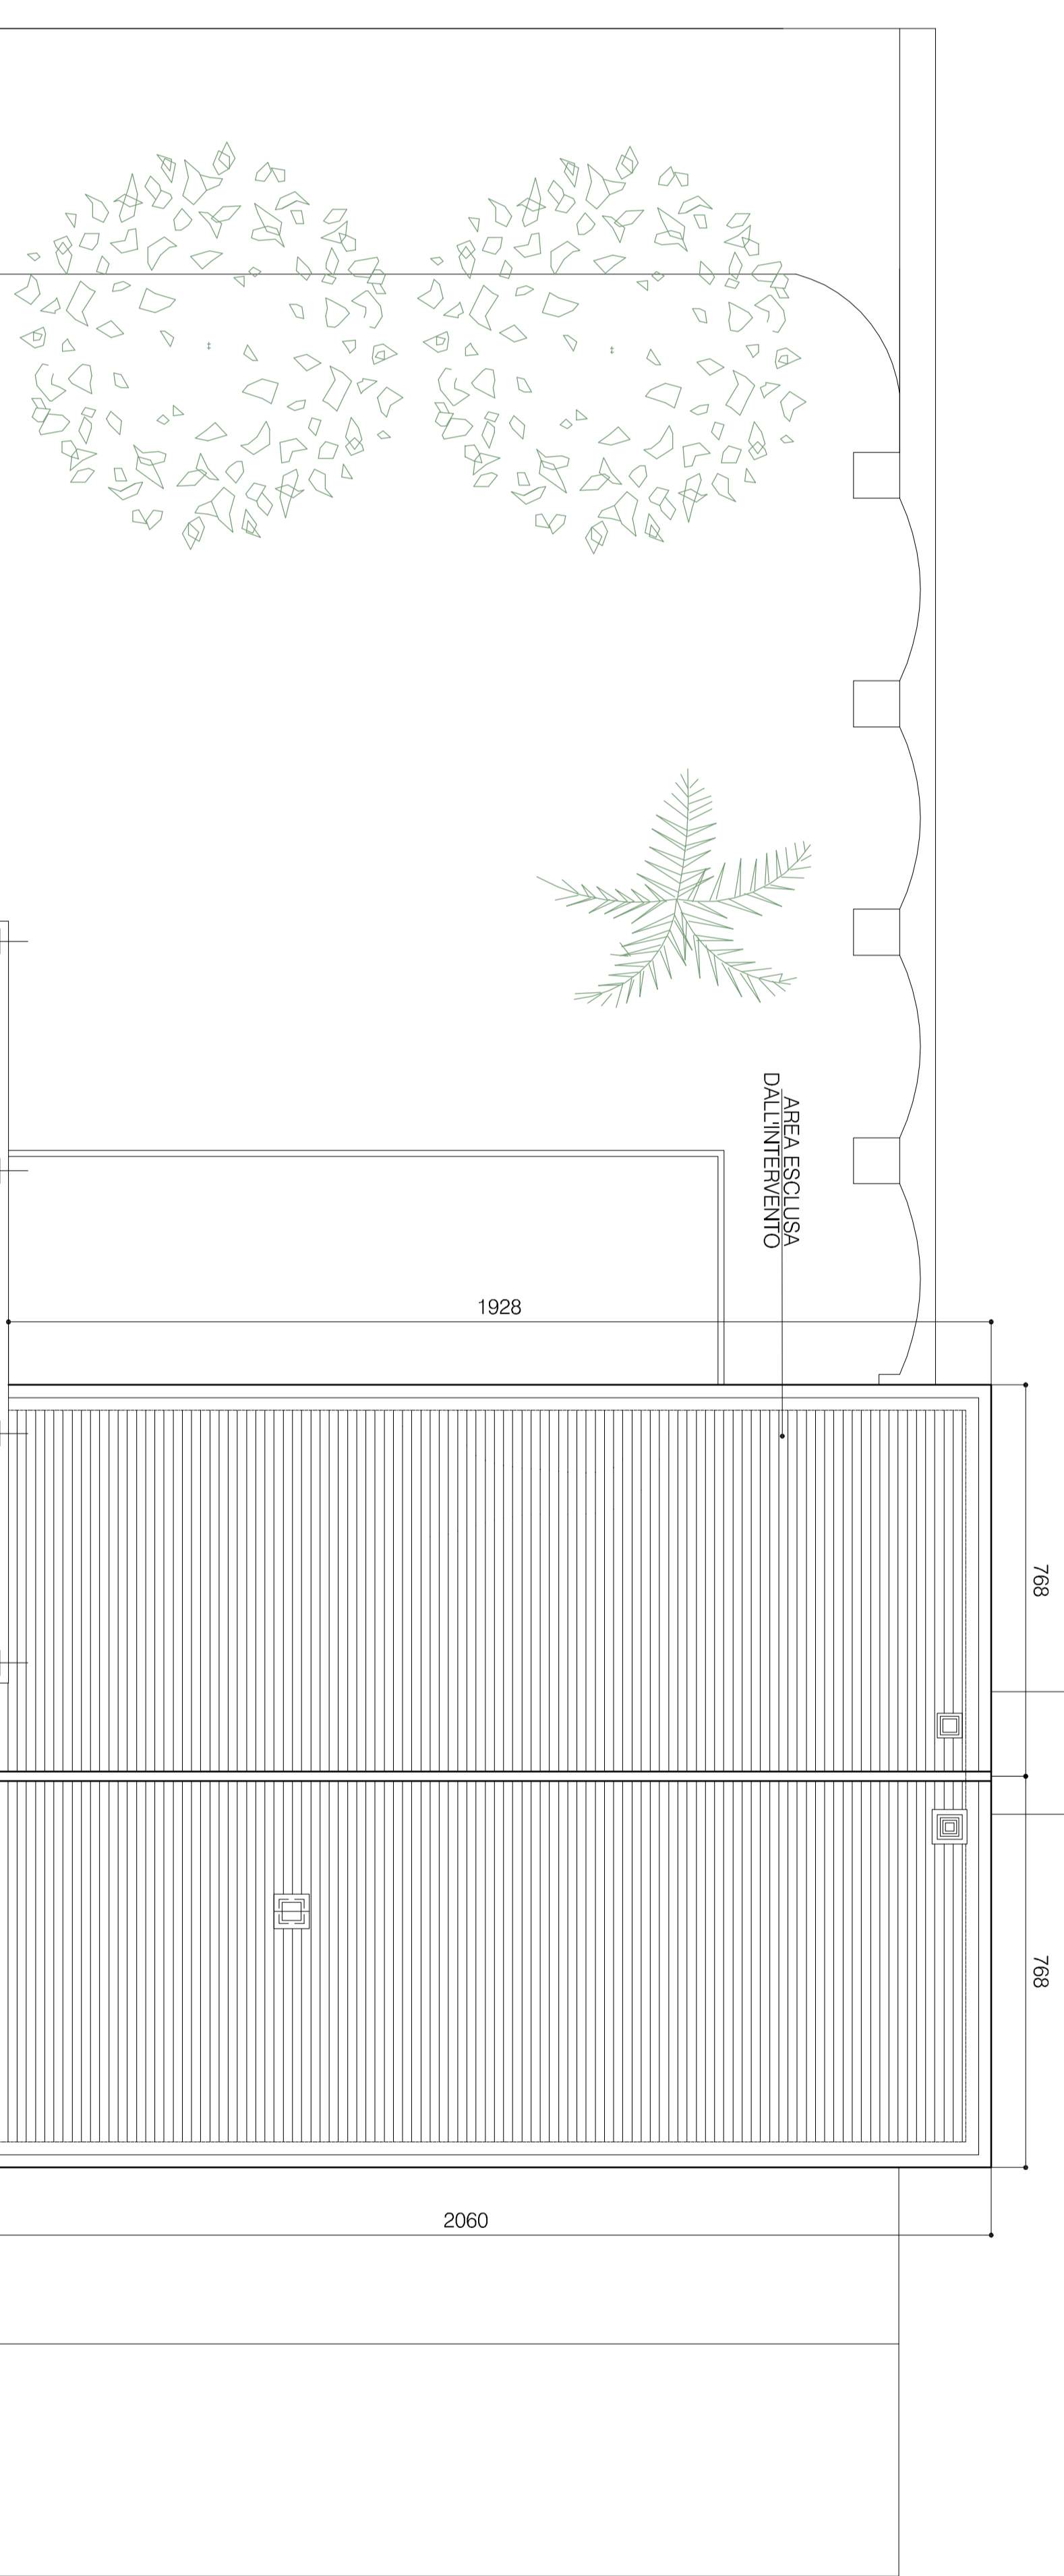
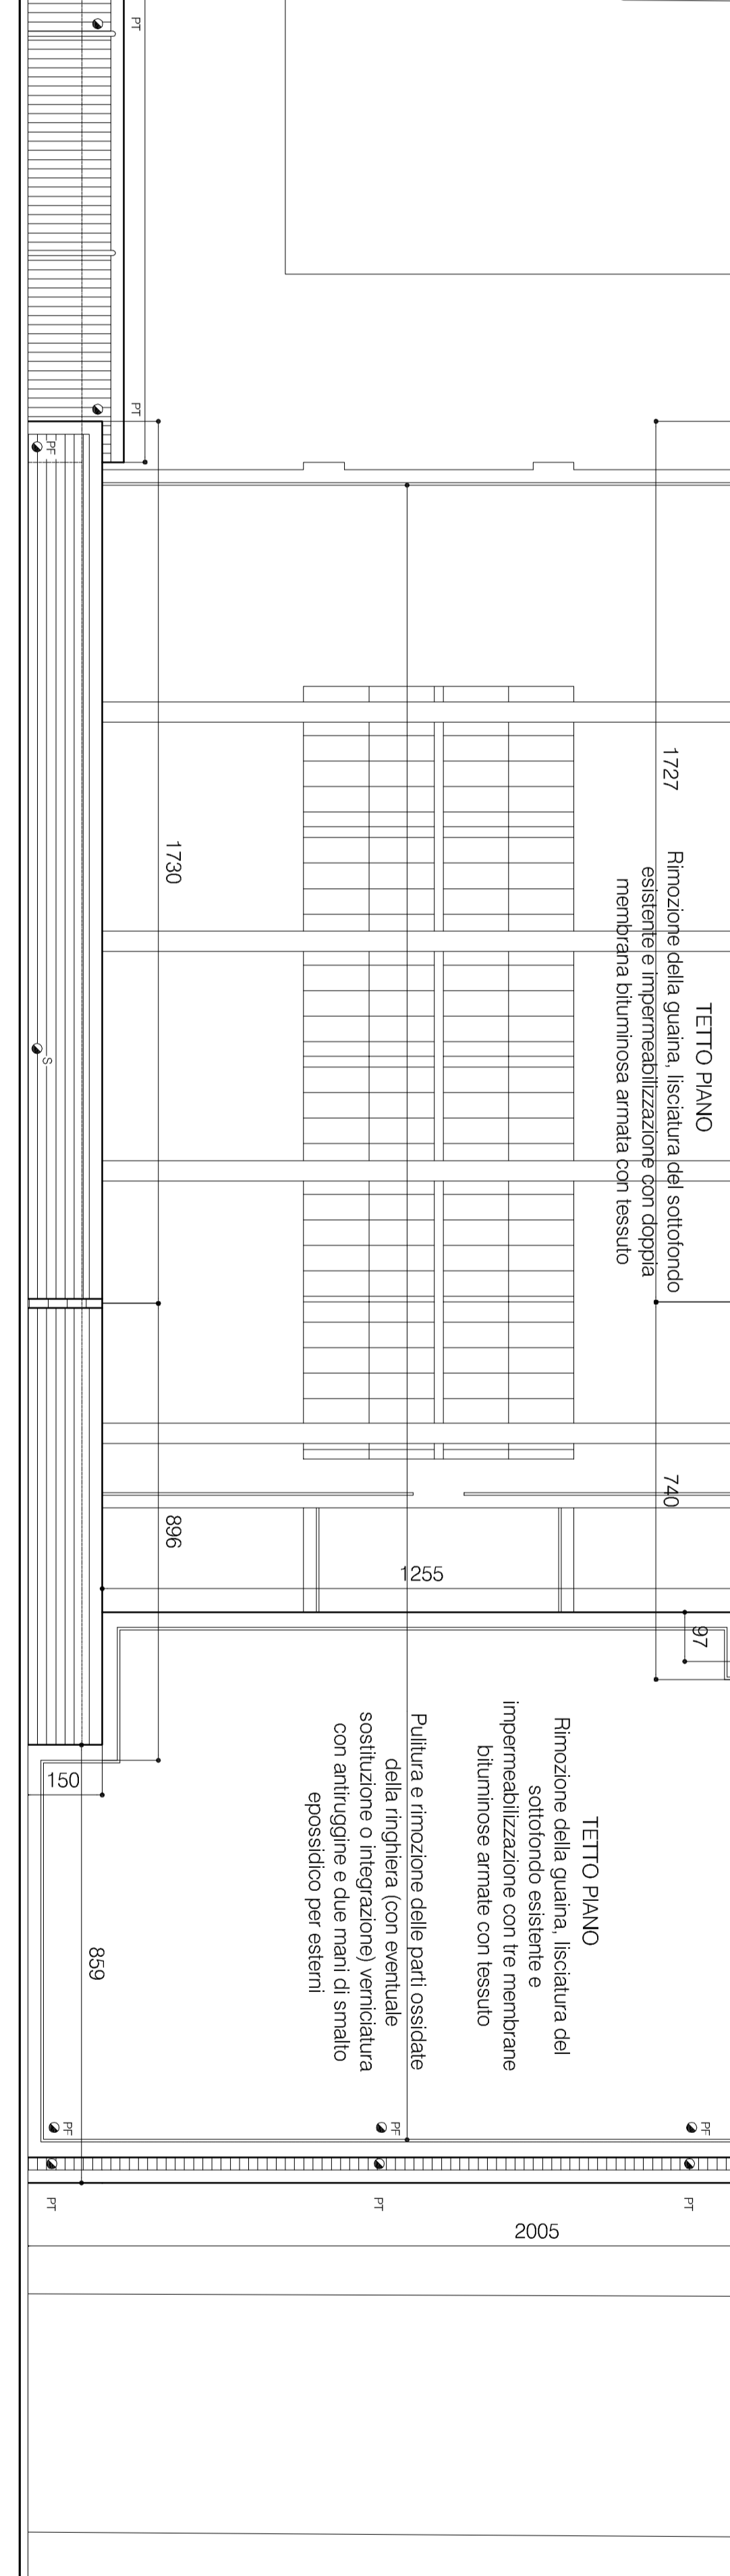
Pesa di pannelli isolanti termici in polistirene espanso sintetizzato stampato mediante rotolaggio con matla di lana di vetro.

Inserimento di fascia coppo antiriflessione in PVC.

NUOVO canale di gronda in lamiera di rame di spessore di 6/10 di mm.

NUOVO canale in lamiera di rame di spessore di 6/10 di mm.

Consolidamento della struttura portante a disassatura degli abitanti. Lamine in acciaio inossidabile a protezione dei materiali invecchiati e scollatura dei nuovi materiali seguita in malta di cemento. Possibili in opera con malta idraulica refrattaria, eliminata nel rispetto delle modalit e progettuali.

Rinnozione del manto di copertura esistente in acciaio inossidabile in scollatura dai materiali rifiniture - scollatura dei corpi termici con nuovi infissi.

1727 Rimozione della granaia, isola della sottotetto esistente e impermeabilizzazione con membrana bituminosa arida con tessuto.

Palinella e rimozione delle parti ossidate sostituite e integrazioni ventilatura con antilugine e due mani di smalto epossidico per esterni.
