CITTA' DI TORINO

VICE DIREZIONE GENERALE SERVIZI TECNICI, AMBIENTE,
EDILIZIA RESIDENZIALE PUBBLICA E SPORT
SETTORE EDIFICI MUNICIPALI

**PROGETTO DEFINITIVO DI
MANUTENZIONE STRAORDINARIA DIFFUSA CIRCOSCRIZIONI 1-10**

RELAZIONE SPECIALISTICA

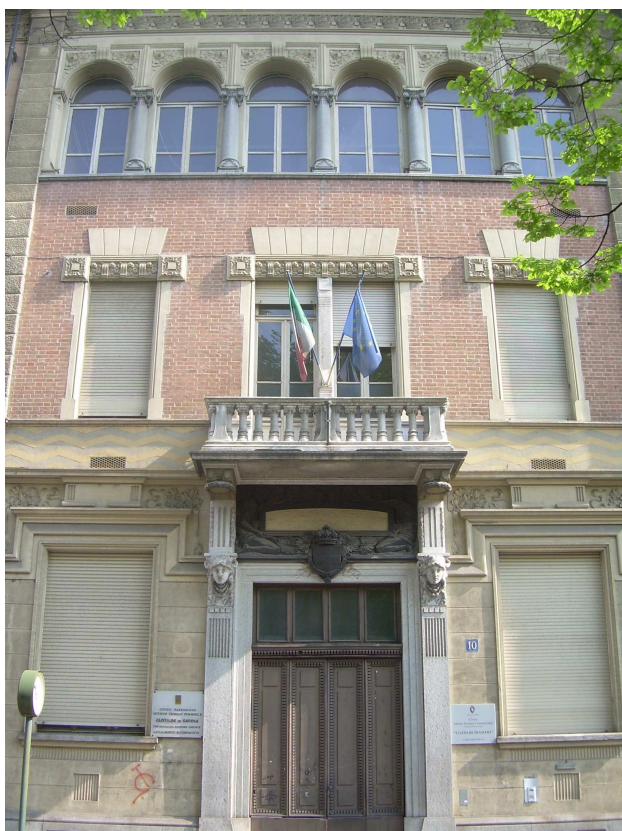
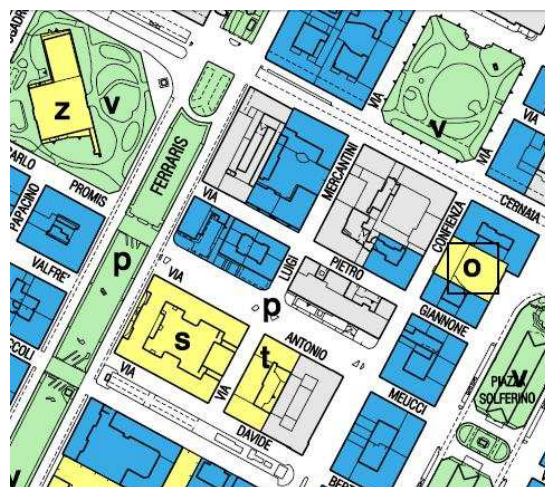
CIRCOSCRIZIONE 1 - Via Bertolotti 10

L'edificio è compreso in un plesso a forma di quadrilatero. E' composto da tre piani fuori terra e un piano interrato. L'impianto murario è costituito da pareti in muratura di mattoni pieni con spessore variabile da 50 a 60 cm e gli orizzontamenti in parte

sono a volta e in parte sono rappresentati da solai piani in cemento armato con tipologia a travetti ribassati e soletta piena. L'accessibilità anche ai portatori di handicap è assicurata da un ascensore esterno posto nel cortile. Nel 2007 la manica di Via Bertolotti è stata riadattata ad uffici e normalizzato l'accesso mediante un ascensore esterno nel cortile del plesso.

- **Via Bertolotti 10** . Centro Civico della Circoscrizione 1: Sostituzione vetrata centrale facciata lato cortile dello scalone d'onore. Bonifica amianto in tre locali del piano interrato pavimentati con linoleum contenente fibre di amianto crisolito.

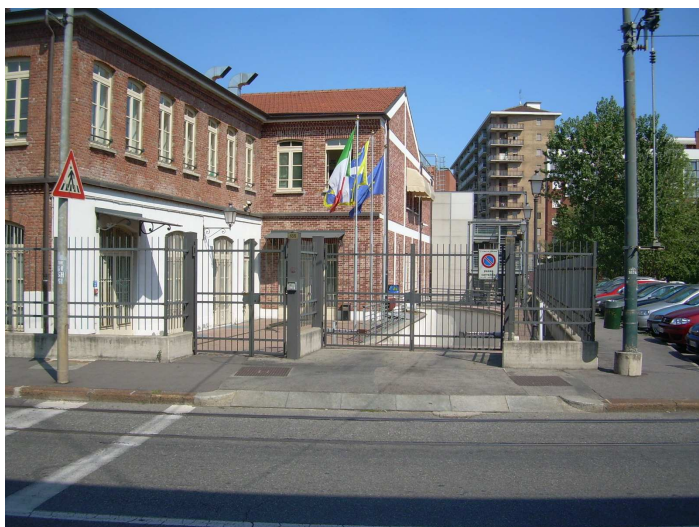
CIRCOSCRIZIONE 5 - Via Stradella 192

realizzato un parcheggio a raso per la Circoscrizione. L'edificio conserva un'architettura di primo novecento con struttura portante in muratura e solai in calcestruzzo. Le coperture sono in tegole marsigliesi su orditura in legno. La struttura si sviluppa su due piani fuori terra e alcune porzioni di cantinati. Il complesso prospiciente le attività commerciali e il parcheggio pubblico è dotato di una recinzione realizzata in profilati in ferro, su muretto in calcestruzzo armato, che verrà replicata per la realizzazione della nuova recinzione dell'area destinata a parcheggio del Centro Civico. A nord confina con la proprietà Carige che provvederà per proprio conto al completamento della recinzione

- **Via Stradella 192** – Centro civico della Circoscrizione 5: Realizzazione di recinzione mista formata da zoccolo in cemento armato a vista e cancellata superiore in ferro smaltato.

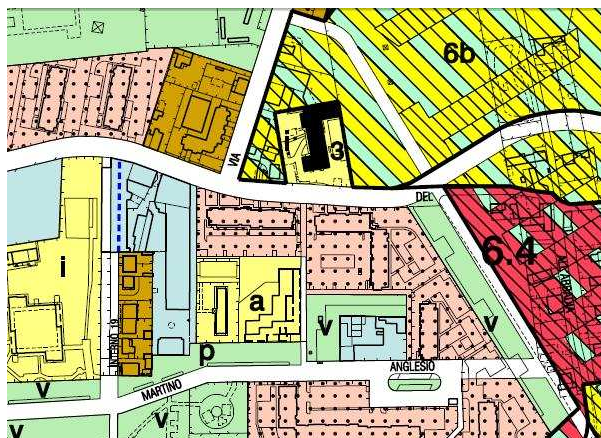
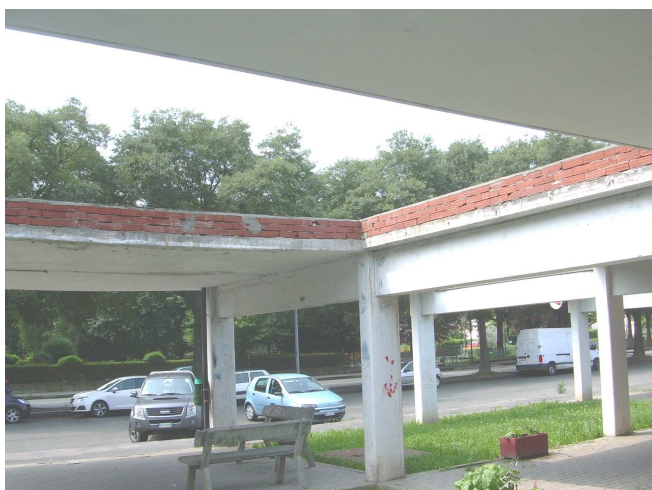
CIRCOSCRIZIONE 6 - Via Anglesio 25

Il complesso è stato realizzato nel periodo degli anni '80. La struttura ad un piano fuori terra è completamente prefabbricata, le strutture portanti sono costituite da pilastri e travi ribassate, i solai di copertura da "predalles" e le pareti di tamponamento da

pannelli in C.A. prefabbricati con facciata esterna costituita da ghiaio lavato in vista. La copertura è piana e articolata, in parte a copertura dell'ambulatorio ASL, in parte a copertura di un servizio sociale e in parte a copertura di locali destinati al commercio ora in disuso. Sulla copertura è stata posata una

impermeabilizzazione realizzata in guaine elastomeriche e lo smaltimento avviene attraverso pluviali collegati ad una rete fognaria orizzontale con innesto sulla via principale.

- **Via Anglesio 25** – Struttura prefabbricata comprendente negozi ora vuoti, centro d'incontro e ambulatorio ASL. Rinforzo strutturale delle “predalles” costituenti la soletta, che per effetto della prolungata esposizione alle infiltrazioni hanno subito un degrado delle armature tale da provocare una notevole freccia, rilevabile in mezzeria alla luce delle stesse.

La struttura prefabbricata comprendente negozi ora vuoti, un centro d'incontro e un ambulatorio ASL. Verso i lati est e nord è presente un esteso porticato costituito da pilastri e travi prefabbricate che sorreggono una soletta formata da "predalles", che per effetto della prolungata esposizione alle infiltrazioni hanno subito un degrado delle armature tale da provocare una notevole freccia, rilevabile in mezzeria alla luce delle stesse.

- La lamiera è fornita con una foratura a doppio passo alternato di 30 cm, che serve per aggiungere un fissaggio meccanico tramite tasselli chimici.
- Ad operazione completata passati i tempi di maturazione vengono tolti i martinetti idraulici, cosicchè la lamiera entra in tensione e collabora a restituire sicurezza al manufatto.
- Rimozione e rifacimento manto impermeabile con doppia guaina bituminosa e verniciatura superficiale anti UV.
- Spicconatura residui di intonaco dalle spallette della copertura e ripristino con interposizione di rete porta intonaco.
- Rimozione parti di faldalerie in rame e sostituzione con lamiera zincata e preverniciata.

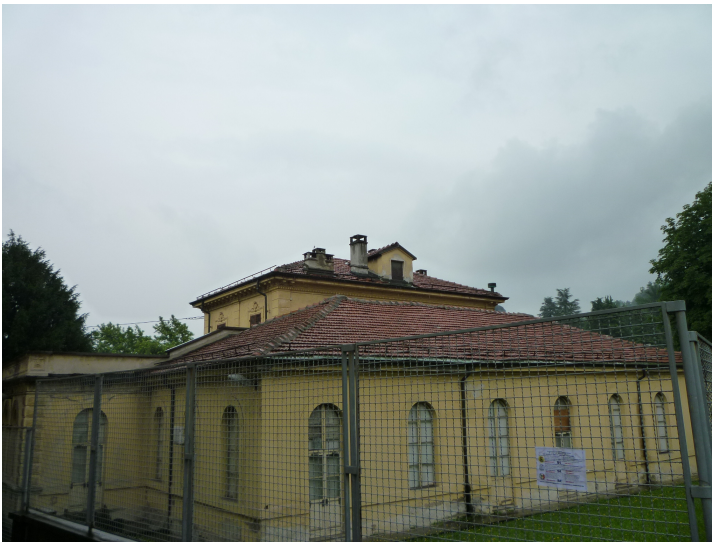
CIRCOSCRIZIONE 7 - C.so Casale 212

Al piano primo un piccolo servizio igienico, l'accesso al sottotetto del salone, ad una cucina in disuso e altre due stanze non utilizzate per le copiose perdite dalla copertura, dall'atrio del primo piano attraverso una botola a soffitto si accede al sottotetto. Dal primo piano si accede anche a due terrazzi speculari impermeabilizzati con guaina bituminosa ardesiata.

Il salone di circa mq 235 è coperto da un controsoffitto a doghe coibentate superiormente da materassini di lana di roccia, sopra il quale è stato realizzato un impalcato in tavole di abete da 4 cm su struttura portante in tralicci metallici posati in corrispondenza delle capriate della soprastante copertura. La copertura è realizzata in legname e tegole marsigliesi, la faldaleria è in rame saldata a stagno.

- **C.so Casale 212** – Centro d'Incontro: Vistose infiltrazioni dalle coperture inclinate e tetti piani. Rifacimento coperture con interposizione di pannelli isolanti e nuove impermeabilizzazioni ai tetti piani.

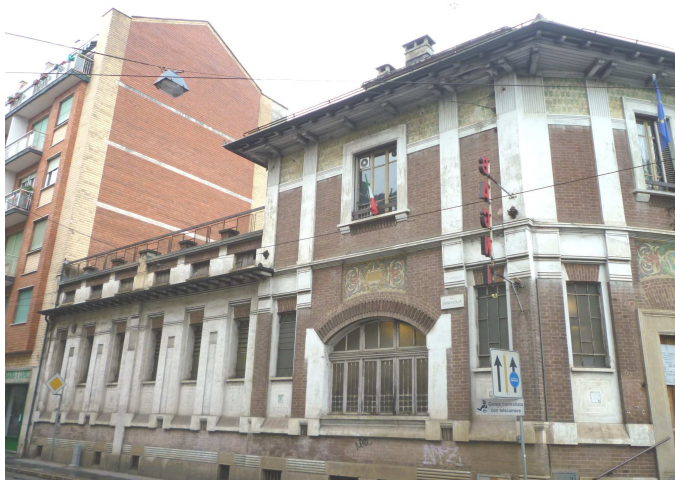
CIRCOSCRIZIONE 7 - C.so R. Magherita 33

Il bagno pubblico realizzato sulla scorta dei due progetti principali di cui sopra gode dello stesso impianto architettonico, Murature portanti in mattoni pieni a vista con intercalate specchiature ad intonaco e cornici. Gli orizzontamenti sono di cemento armato ordito a travetti ribassati e sottile impalcato completamente di calcestruzzo.

Nel corpo centrale ad angolo tra Via Vanchiglia e C.so regina Margherita sono costruiti 2 piani fuori terra dal quale si staccano due corpi ad un livello che contengono le docce femminili da una parte e maschili dall'altra. I lavatoi oggi dismessi erano in un corpo di fabbrica in cortile.

Le due maniche delle docce hanno come copertura due tetti piani uno pavimentato e praticabile oggi dall'associazione degli alpini e uno semplicemente impermeabilizzato, ma non praticabile se non per la spicciola manutenzione. La copertura del corpo centrale è formata da una orditura in legno sormontata da un manto di tegole

marsigliesi e faldaleria in lamiera di rame saldata a stagno. I passafuori dei puntoni sono stati rivestiti superiormente da tavole piallate e immaschiate.

- **C.so Regina Margherita 33** – Bagni Pubblici e sede della Protezione Civile: Vistose infiltrazioni dalle coperture inclinate e tetti piani. Ripassamento coperture e rifacimento impermeabilizzazioni.

La copertura nonostante più interventi mirati di manutenzione ordinaria, presenta diffuse infiltrazioni, è previsto perciò il ripassamento del manto di copertura con ricerca delle infiltrazioni. E' altresì previsto il rifacimento dell'impermeabilizzazione dei tetti piani e posa di pavimento galleggiante.

- Ricerca infiltrazioni e sostituzione tegole rotte.
- Sostituzione di parti di piccola orditura in legno.

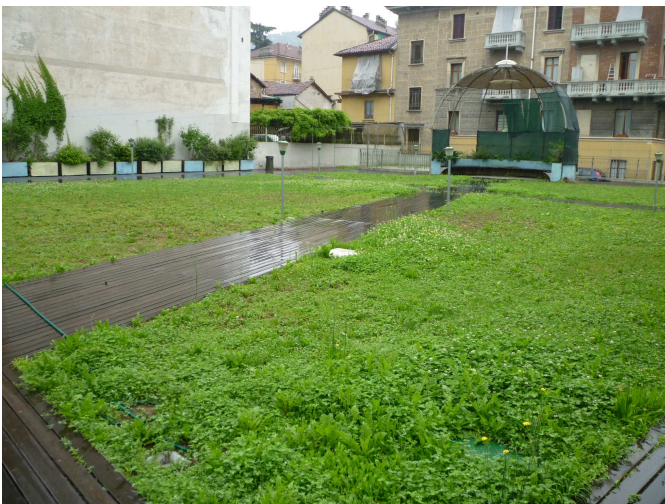
CIRCOSCRIZIONE 8 - C.so Sicilia 53

L'immobile è stato recuperato con lo scopo di insediare un Centro Socio Terapeutico Riabilitativo per 20 posti. È costituito da due piani fuori terra, un cantinato e un locale sottotetto. Il cortile interno trasformato a "giardino pensile" copre un'estesa autorimessa. La struttura è in cemento armato e i tamponamenti in muratura a cassa vuota.

La copertura è realizzata in legname e tegole marsigliesi, la faldaleria è in rame.

- **C.so Sicilia 53** – Servizio Sociale: Infiltrazioni estese dalla soletta di copertura dell'autorimessa. La soletta è trattata a vasche contenenti aiuole.

La copertura dell'autorimessa sottostante presenta numerose infiltrazioni, è prevista perciò la sostituzione del manto impermeabile esistente e la realizzazione di adeguati scarichi per ogni vasca del giardino.

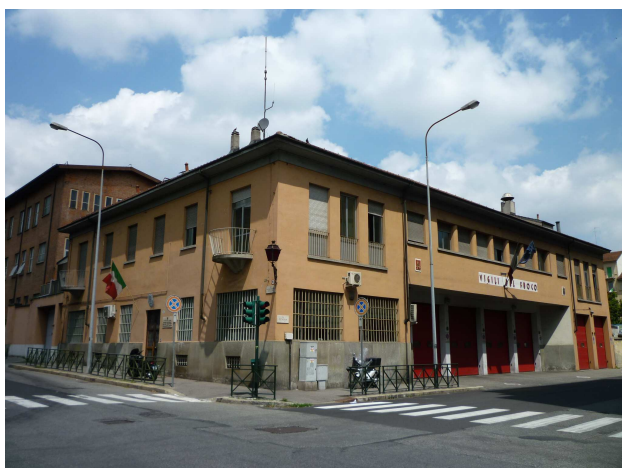
CIRCOSCRIZIONE 9 - Via Corradino 5

L'impianto costruttivo parrebbe datato nel periodo dopoguerra, la struttura portante è in cemento armato e i muri di tamponamento in muratura a cassa vuota.

Sono presenti due piani fuori terra e un cantinato. Nel complesso prospetta una torre cosiddetta "di manovra" in cemento armato costituita a da quattro piani fuori terra.

La copertura è realizzata in tegole marsigliesi su orditura in legno. Nel cortile in epoca recente è stata realizzata una tettoia che presenta un manto di copertura in fibrocemento, anche la "torre di manovra" ha una parte coperta da lastre ondulate in fibrocemento.
