CITTA' DI TORINO

# RESTAURO ED ADEGUAMENTO FUNZIONALE DI PARTE DEL COMPLESSO MONUMENTALE CAVOURIANO DI SANTENA

## PROGETTO DEFINITIVO

## RELAZIONE TECNICO ILLUSTRATIVA

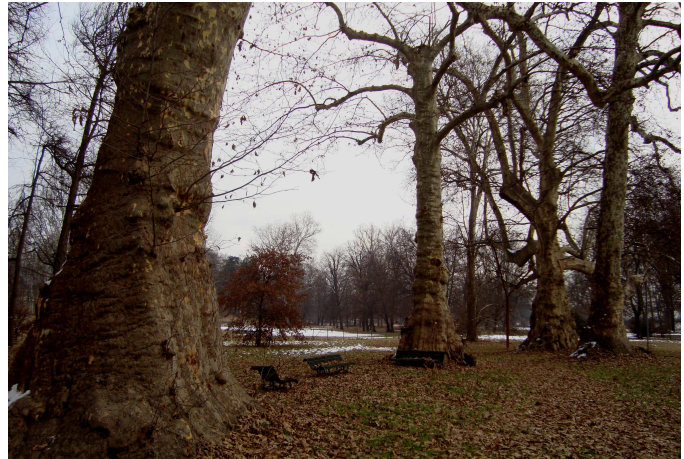
Tra i marciapiedi del fabbricato e l'area verde vi è un camminamento in stabilizzato che sarà rivisto leggermente nelle forme e che sarà riqualificato attraverso il ricarico di materiale inerte e la sua rullatura. Relativamente alle canalizzazioni esterne ai manufatti edilizi, si procederà alla verifica della funzionalità

della rete di smaltimento acque bianche ed acque nere, con sostituzione di tratti non funzionanti e realizzazioni di nuovi tratti, con relativi allacciamenti, funzionali alle nuove destinazioni d'uso.
