MANUTENZIONE STRAORDINARIA
CASCINA ROCCA FRANCA
VIA GAIDANO N° 76

PROGETTO DEFINITIVO

TAVOLE GRAFICHE ARCHITETTONICHE

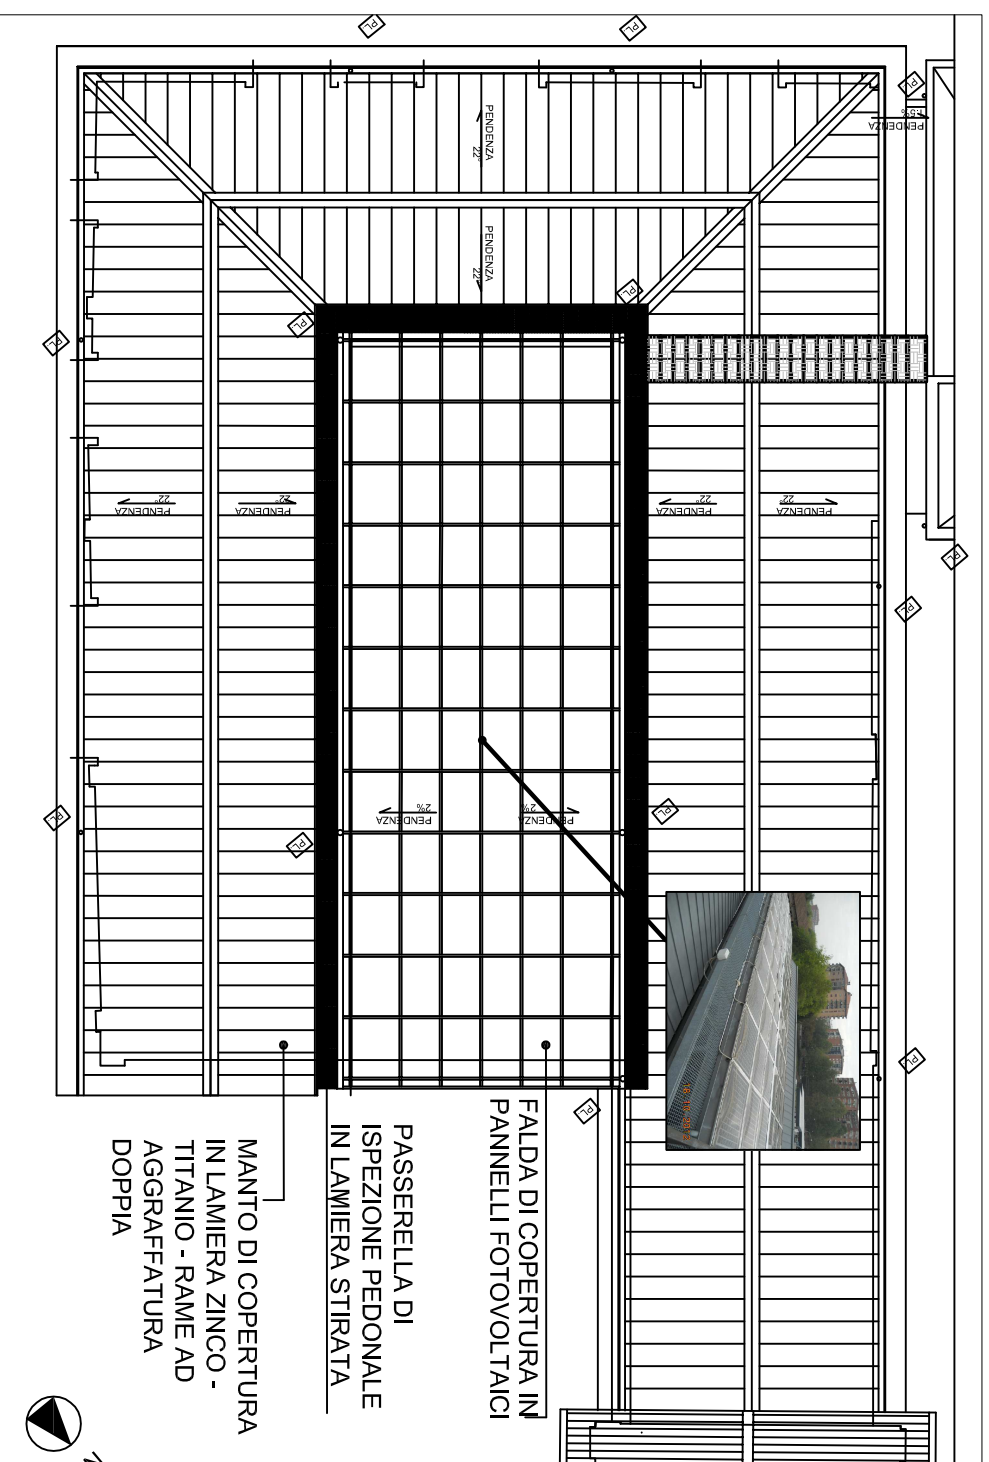
pianta copertura con pannelli fotovoltaico - Scala 1:200

ELENCO DEGLI INTERVENTI

I lavori si svilupperanno nel seguente modo:

- Installazione del castelletto di servizio sul lato cortile per accedere sul tetto e provvedere all'approvvigionamento del materiale di fornitura;
- rimozione di nastro adesivo esistente sui profili dei serramenti costituenti il pannelli fotovoltaico;
- rimozione degli elementi in alluminio perimetrali di fissaggio del vetro fotovoltaico al serramento;
- rimozione dei vecchi sigillanti e pulizia delle relative sedi di alloggiamento;
- posa in opera di sigillante composto da nastro butilico alluminato adesivo nelle relative sedi di giunzione;
- successiva posa degli elementi di fissaggio perimetrali precedentemente rimossi;
- pulizia mediante utilizzo di idropulitrice a bassa pressione e specifici detergenti dei pannelli fotovoltaici della copertura.

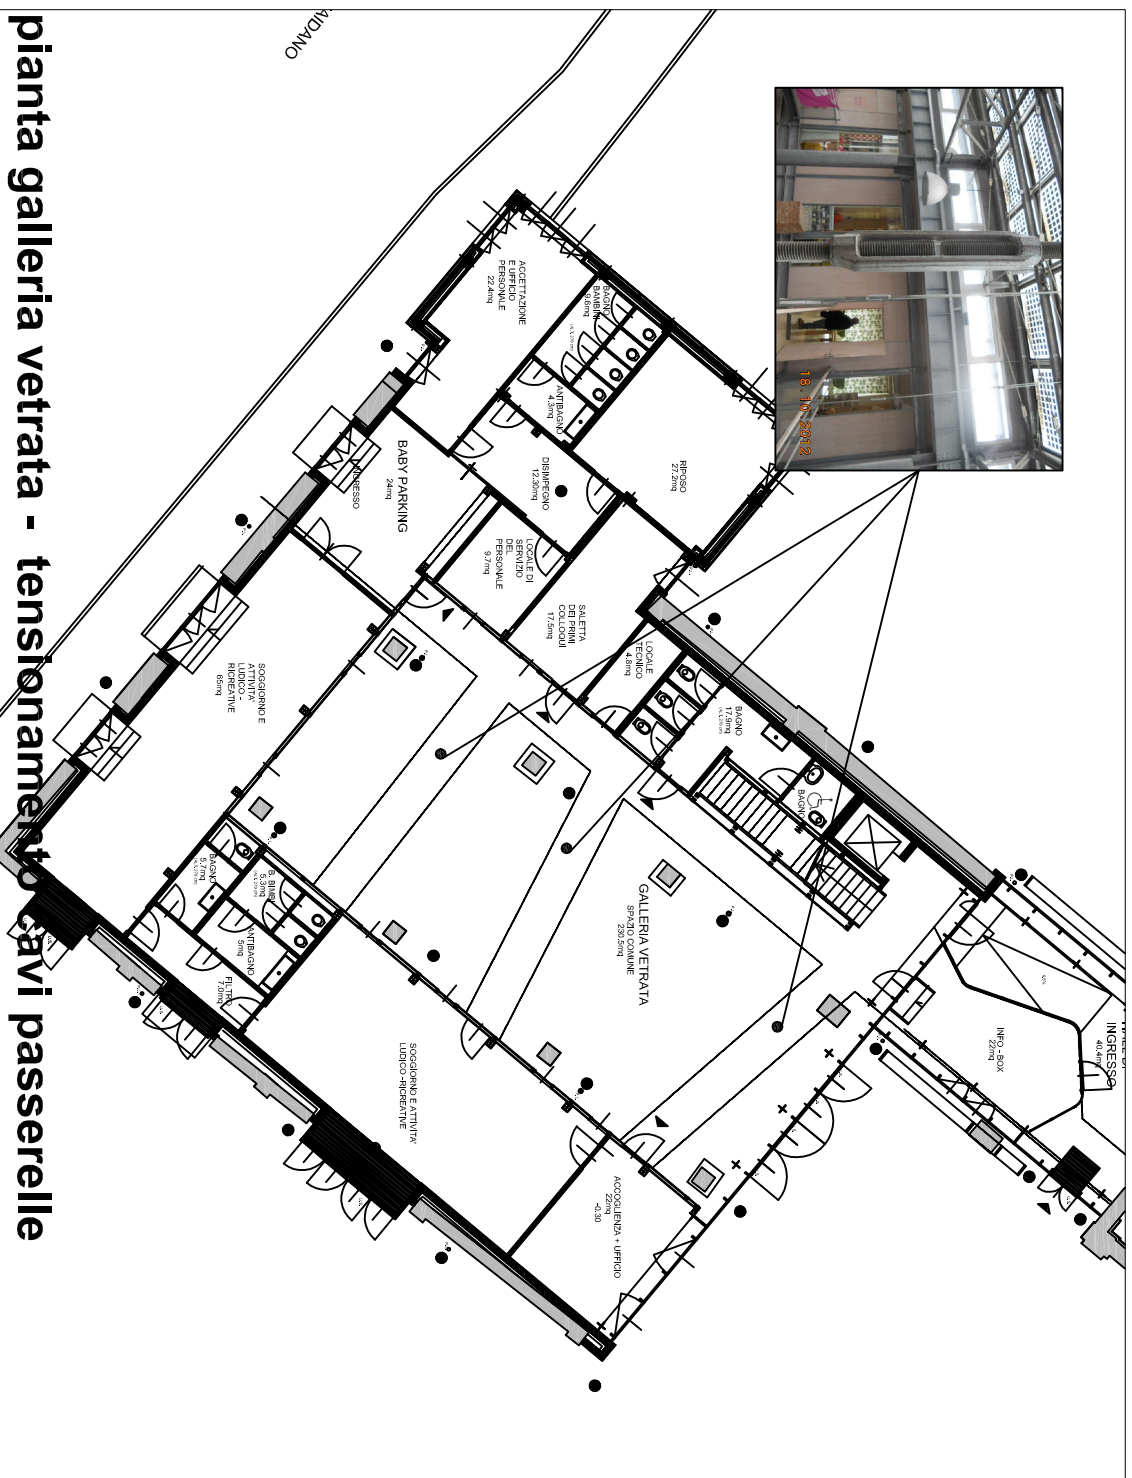
pianta galleria vetrata - tensionamento cavi passerelle

Tensionamento dei cavi di sostegno delle passerelle di collegamento del primo piano fabbricato "galleria":

- puntellamento della base delle passerelle;
- tensionamento dei cavi di sostegno in acciaio mediante serraggio dei tiranti con appositi attrezzi.

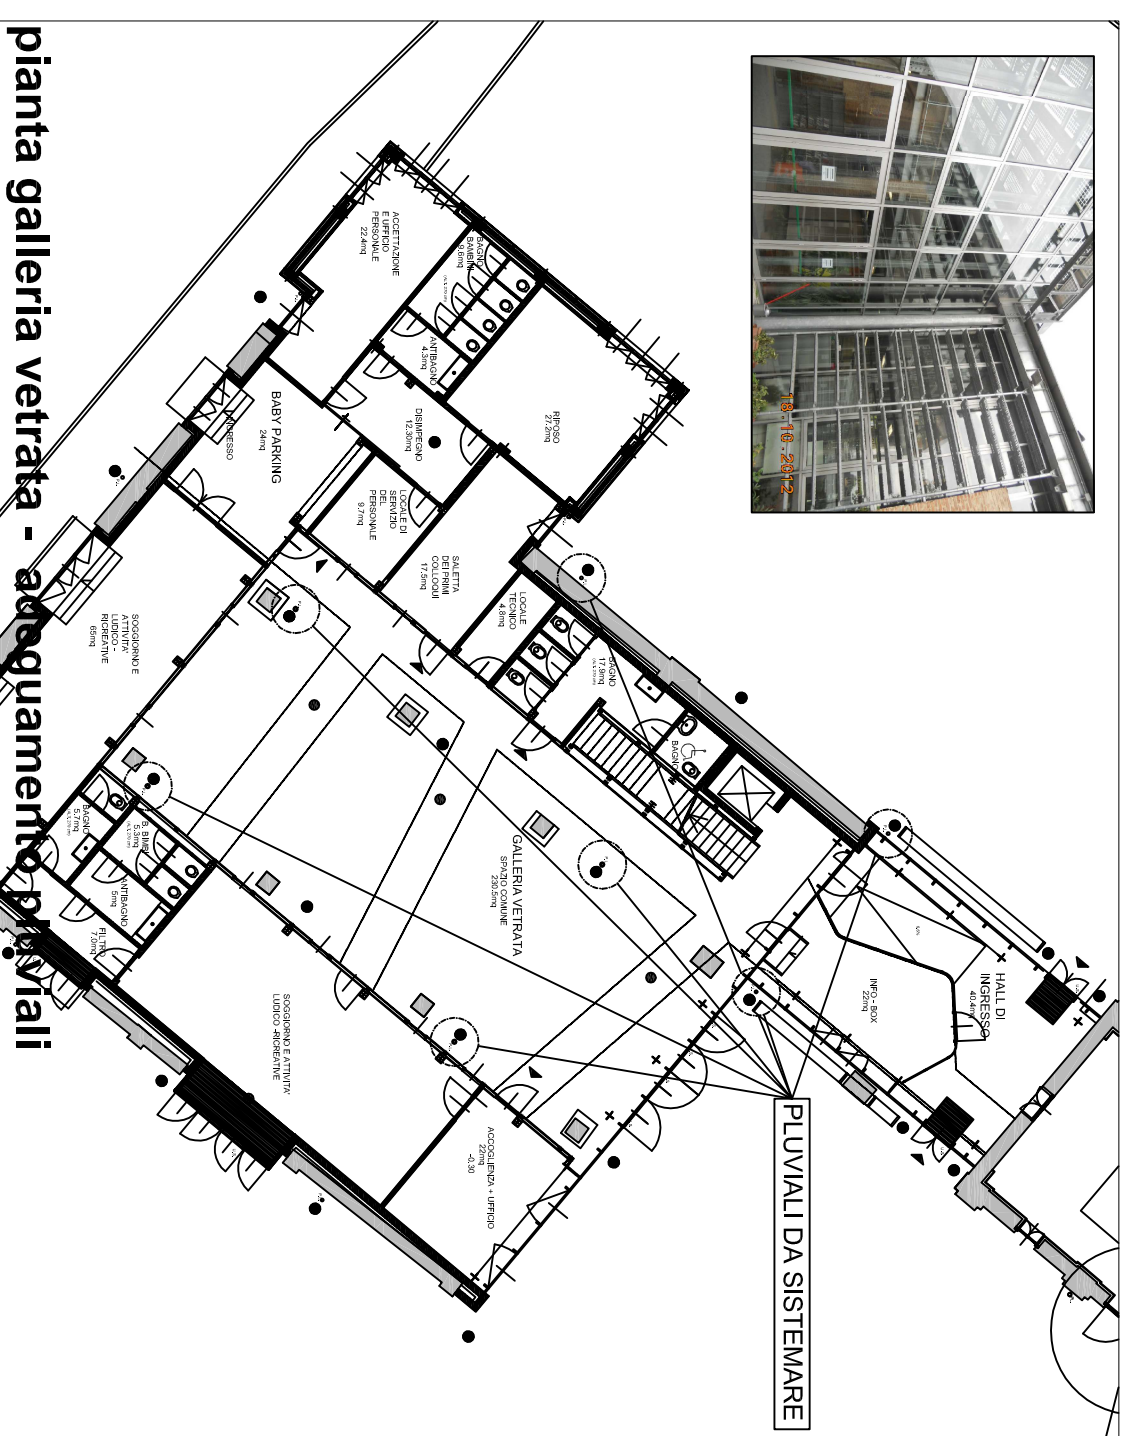
pianta galleria vetrata - adeguamento pluviali

Sistemazione e pulizia caditoie ed eliminazione delle cassette metalliche di raccolta acque meteoriche interne ed esterne:

- rimozione temporanea delle bevande metalliche di raccolta acqua con ausilio di cestello;
- realizzazione di volute in pvc con imbocchi e gomiti in sostituzione delle cassette;
- reinstallazione ai fini estetici delle bevande previa chiusura della parte superiore;
- pulizia doccioni e tubi pluviali e canali piè di gronda.

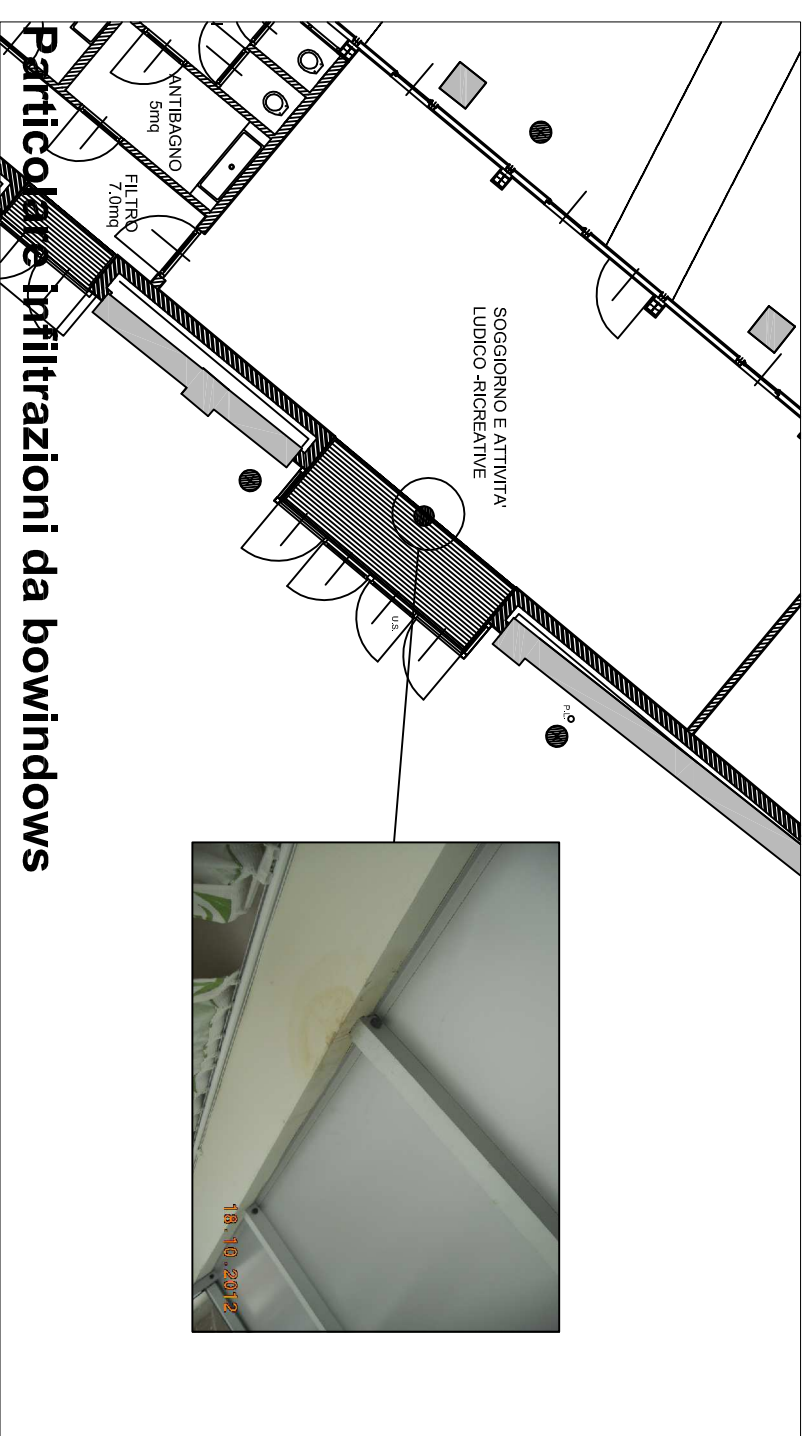
Particolare infiltrazioni da bowindows

Ricerca delle infiltrazioni e sigillatura della copertura dei bowindows

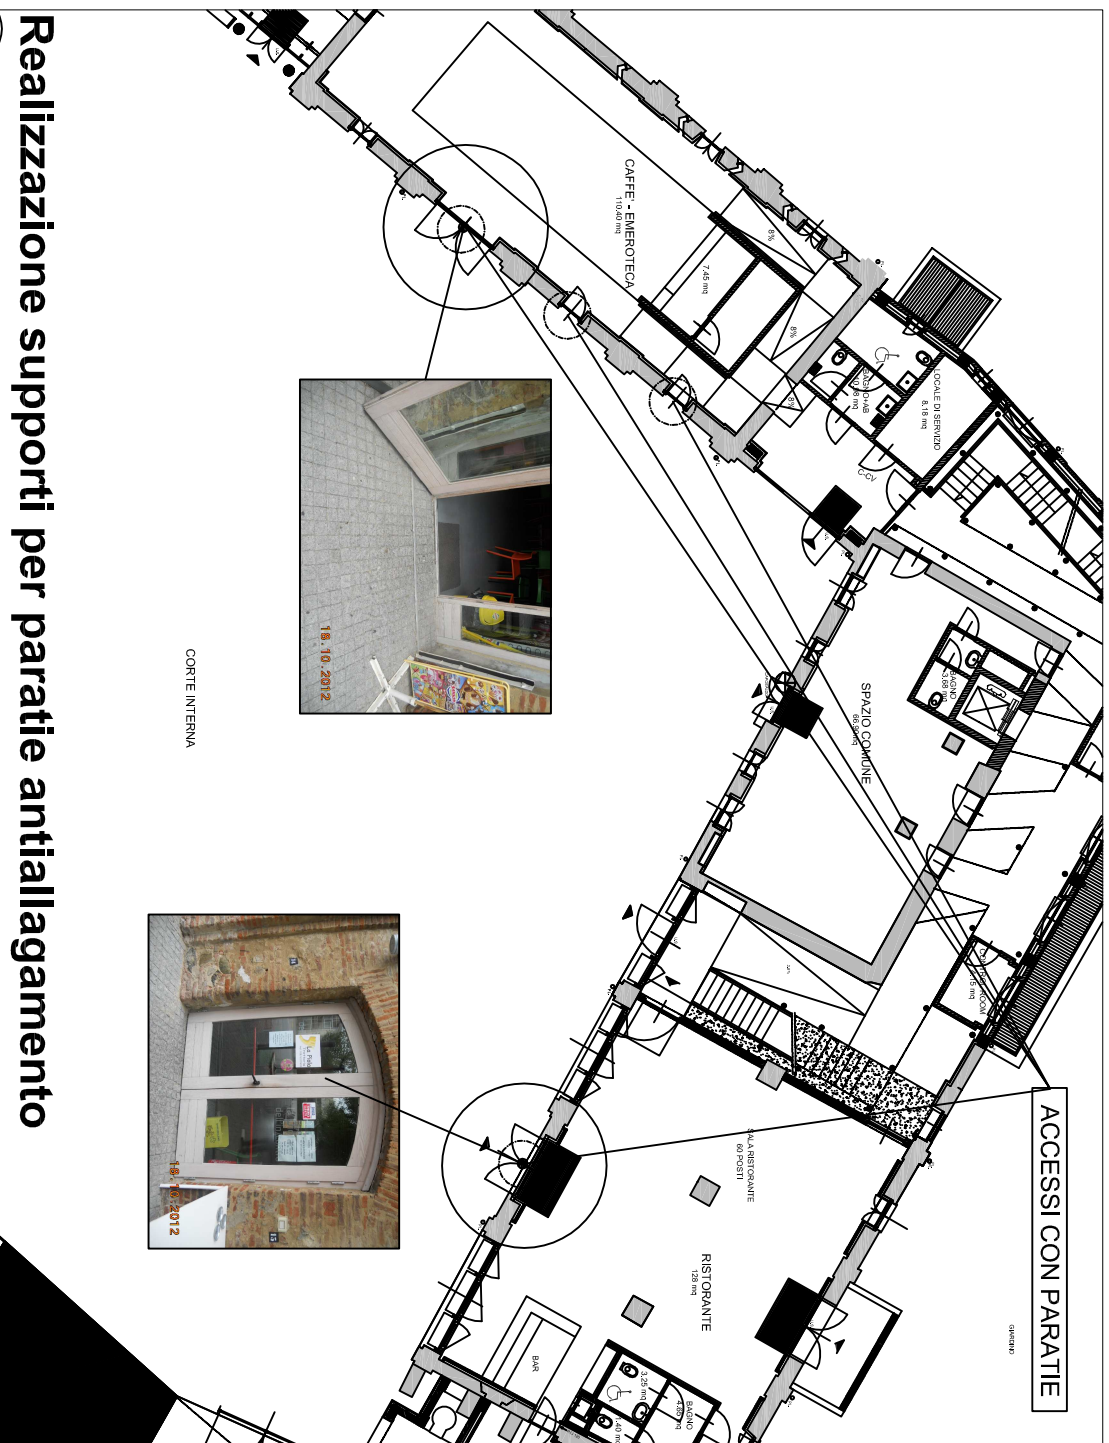
Realizzazione supporti per paratie antiallagamento

Realizzazione di supporti per paratie antiallagamento.

- rimozione di pavimentazione in blocchetti in corrispondenza del punto di inserimento della paratia;
- realizzazione di cordolo e sottofondo in cemento per livellamento del piano di calpestio;
- posa di lama in acciaio zincato a finitura della parte in cui trova collocazione la paratia;
- ripristino della pavimentazione originale.

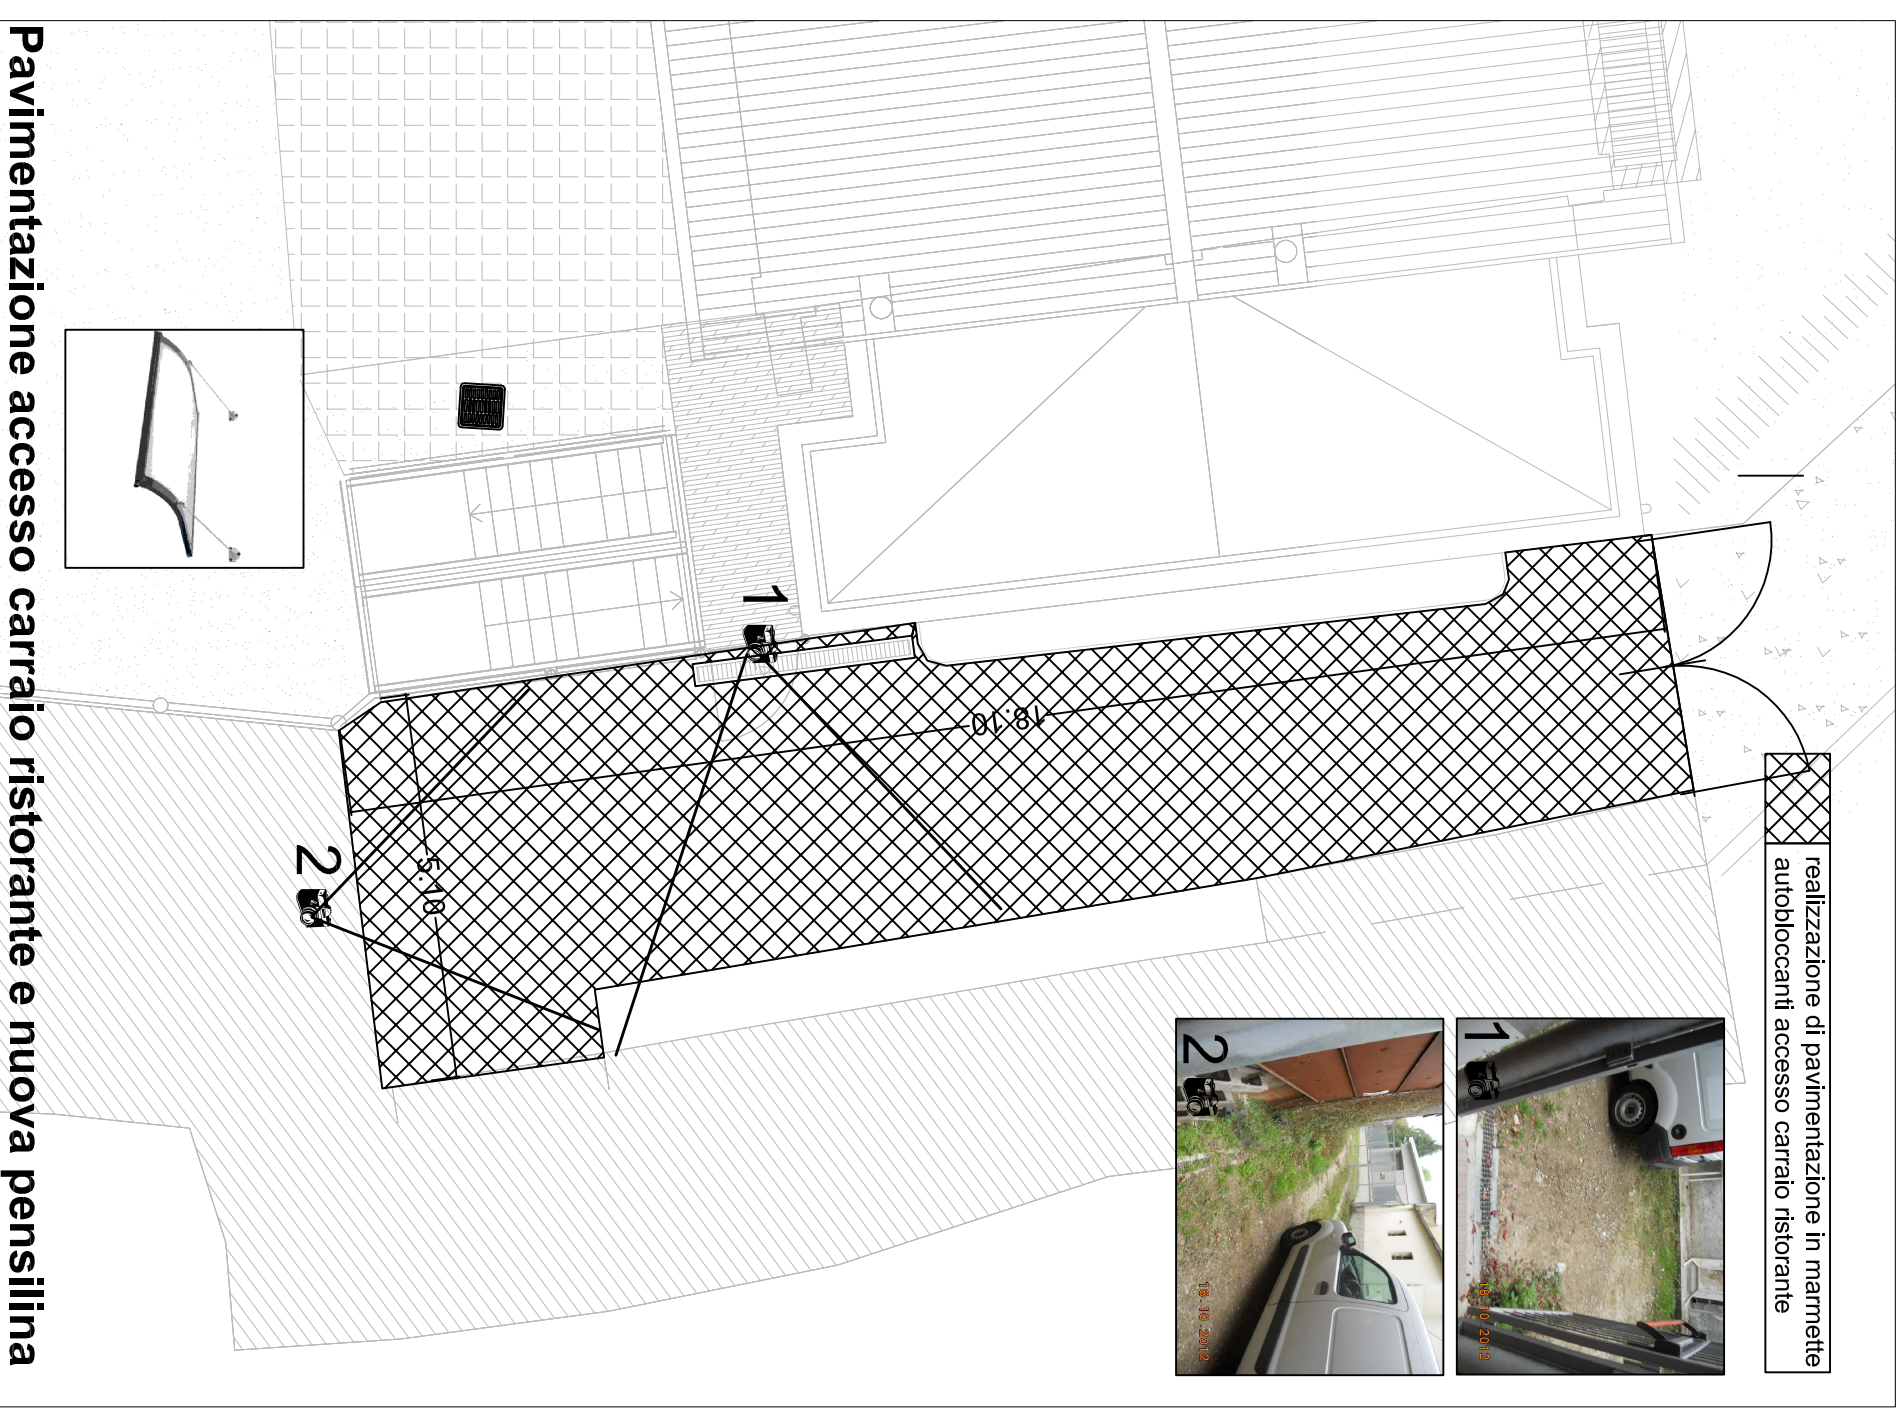
Pavimentazione accesso carrai ristorante e nuova pensilina

Realizzazione di nuova pavimentazione in marmette autobloccanti su accesso carrai di pertinenza del locale Ristorante.

- scavo per livellamento del futuro piano di posa del terreno esistente;
- provvista e spandimento di ghiaia per realizzazione di sottofondo drenante;
- fornitura e posa di marmette autobloccanti comprendente lo spandimento di letto di sabbia adibito a sottofondo.

Realizzazione di nuova tettoia con intelaiatura metallica e lastre in metacrilato estruso calandrato a protezione del locale cucina del ristorante.

- rimozione della tettoia esistente;
- fornitura e posa di nuova tettoia.

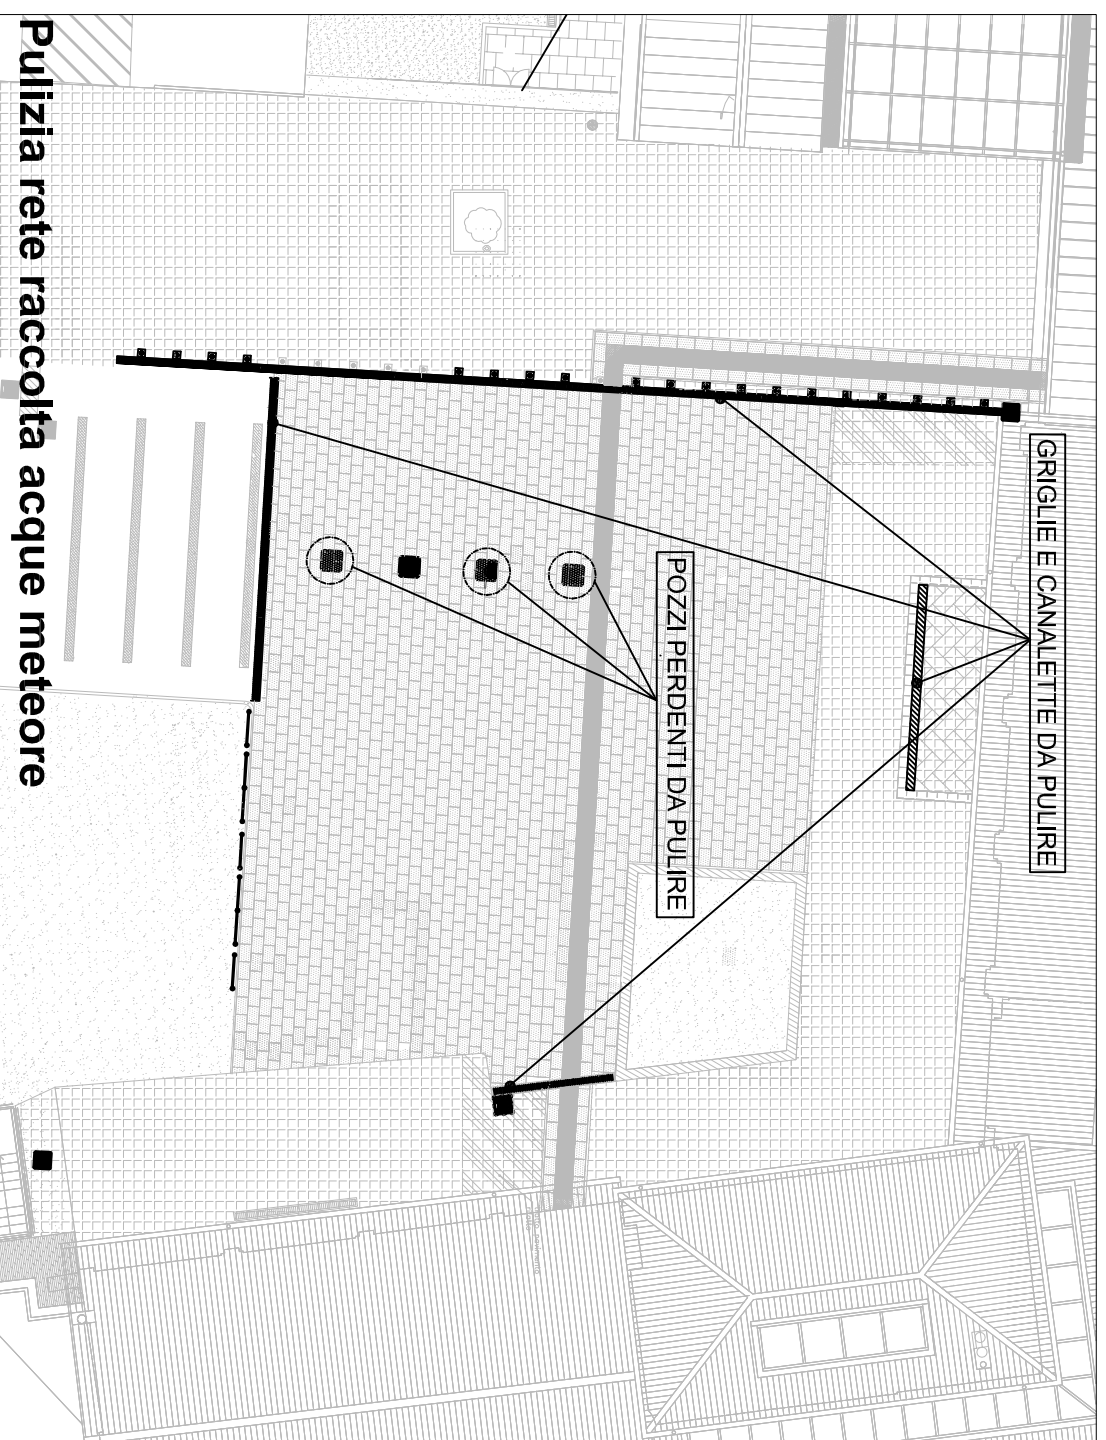
Interventi nella corte

Pulizia pozzi e griglie di raccolta acque bianche cortile interno mediante ausilio di autobotte munite di pompa a pressione.

- apertura dei pozzi perdenti e manutenzione;
- videoispezione dei condotti che confluiscono nei pozzi perdenti;
- pulizia delle canalette e delle griglie presenti nel cortile;
- richiusura dei pozzetti e sistemazione delle griglie.
