CITTA' DI TORINO

MANUTENZIONE IMPIANTI CENTRALIZZATI INTERVENTI SPECIFICI

PROGETTO DEFINITIVO RELAZIONE GENERALE

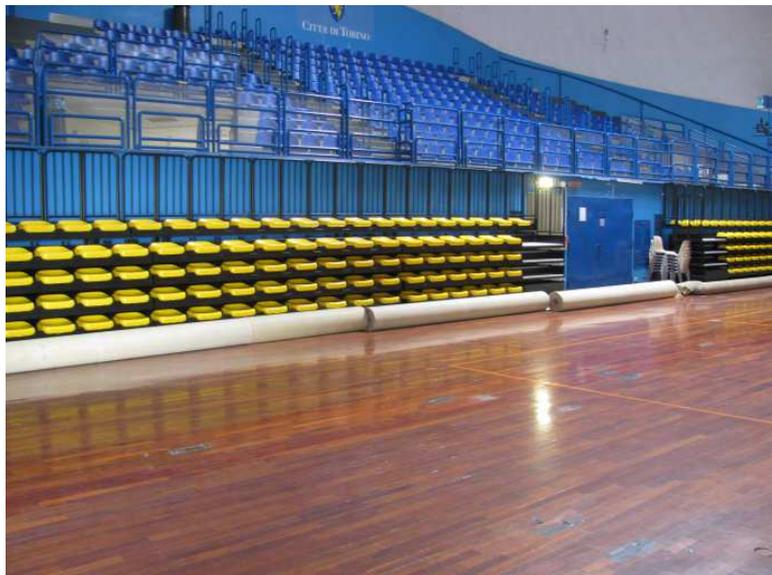
Figura 1

Preliminarmente alle operazioni di demolizione risulta necessario procedere alla rimozione di tutte le attrezzature presenti, in parte da realizzarsi da parte dei colleghi presenti presso l'impianto, tra le quali le tribune telescopiche (Figura 1).

In tal senso, si deve procedere al disancoramento dei moduli delle tribune (3 moduli di lunghezza pari a circa 4,00 metri per ogni blocco di tribuna lungo 12,00 metri) dalle pareti retrostanti. Successivamente tali moduli (del peso di circa 6 kN ciascuno) devono essere movimentati previa disposizione di piastre metalliche sulla pavimentazione con uno strato di non tessuto in polipropilene di protezione. I moduli sono quindi fatti transitare all'esterno attraverso le uscite di sicurezza est dove, accoppiate tra loro, devono essere coperti con teli impermeabili di protezione alle intemperie.

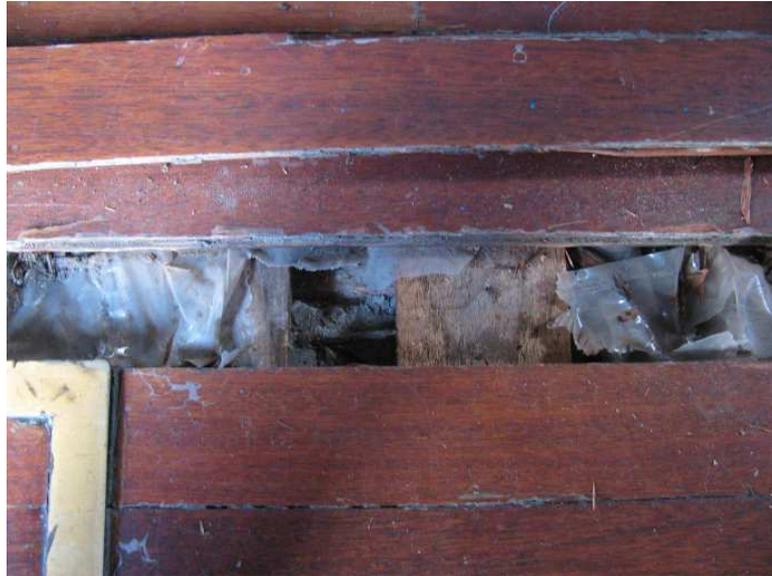
Figura 2

Effettuata questa operazione preliminare, si può procedere alla demolizione meccanica della pavimentazione in legno mediante la rimozione dei listelli superiori, dei travetti e di un ulteriore strato di circa 4 cm. Tale ulteriore strato comprende presumibilmente i magatelli e lo strato cementizio di riempimento (Figura 2). Contestualmente vengono rimossi i battiscopa esistenti.

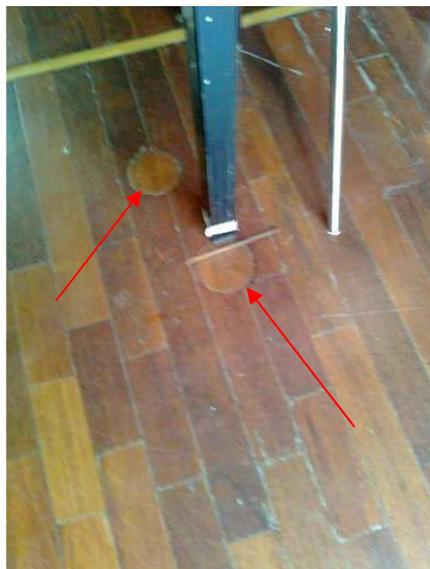
Figura 3

Devono essere poi scarificati per qualche centimetro i plinti di contenimento dei canotti di fissaggio delle transenne di separazione atleti-spettatori in disuso (Figura 3), oltreché quelli attualmente utilizzati. Analoga operazione deve essere effettuata per i plinti con i tiranti delle attrezzature sportive (Figura 5).

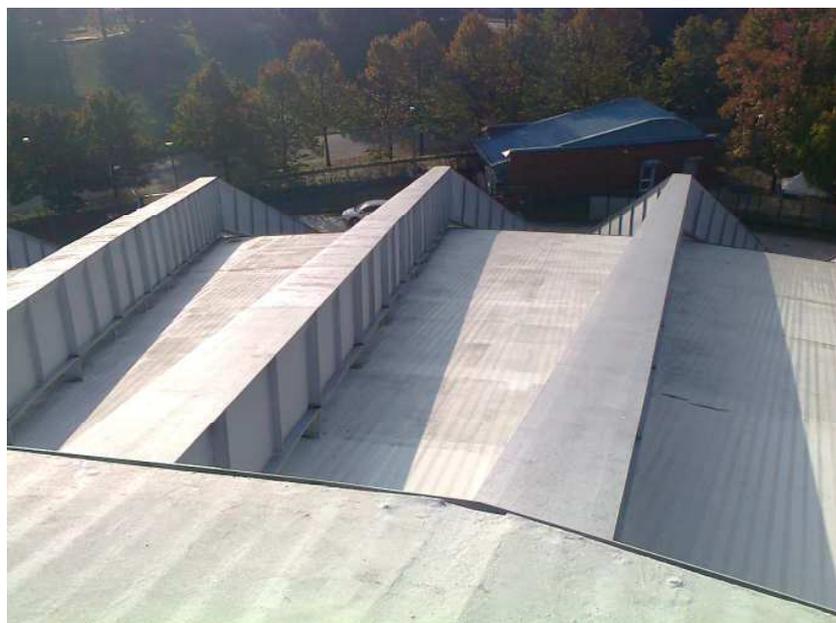
Figura 6

L'impianto, progettato e realizzato negli anni '60, si presenta come un'arena circolare con una copertura metallica sostenuta da 24 centine ancorate a terra mediante plinti esterni allo stesso palazzetto. Esaltato durante le manifestazioni sportive, nel corso degli anni, tale impianto ha però assunto, con carattere crescente, una vocazione polifunzionale essendo utilizzato per la pallavolo, per la pallacanestro, per la pallamano, per la ginnastica artistica, per la danza, per il tennis-tavolo e per altre svariate manifestazioni e concerti. Questo utilizzo continuo ne ha determinato l'usura della pavimentazione sportiva lignea e dello stesso impianto che ha portato sul finire degli anni '90 alla redazione di un progetto di

riqualificazione dell'intero impianto con sostituzione del sistema di ancoraggio della copertura.

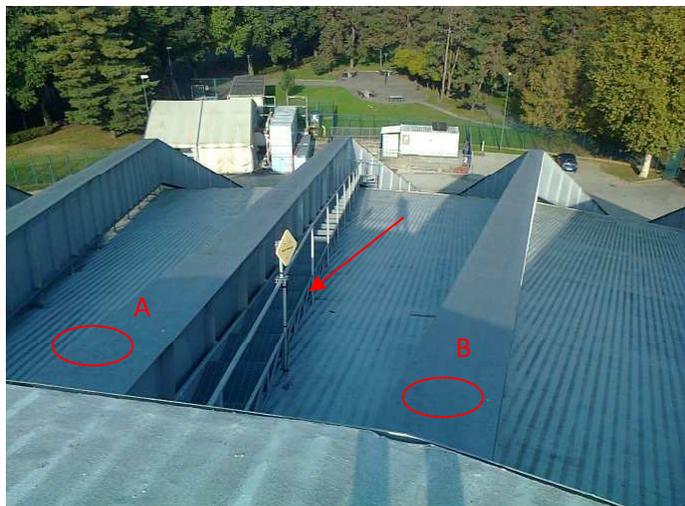
Figura 8

dei fori per il posizionamento dei ganci di sicurezza calcolati e certificati in corrispondenza della sommità delle centine di copertura (Figura 8). L'operatore può a questo punto, una volta salito sul secondo ordine della copertura attraverso la scala di Figura 8, utilizzare il camminamento indicato in Figura 7 e portarsi in sommità della copertura, dove agganciarsi al gancio di sicurezza A con una linea vita di lunghezza pari a circa 28 metri per effettuare le lavorazioni sullo spicchio di riferimento. Al termine delle operazioni e ritornato sulla sommità si può agganciare al cordino di lunghezza ridotta, circa 4 metri, presente sul gancio di sicurezza B e su ogni altro ulteriore gancio di sicurezza, per poi sganciarsi da A e collegare la linea vita lunga sul B. In tal modo l'operatore si trova sempre allacciato ad una linea vita lavorando in sicurezza secondo quanto richiesto

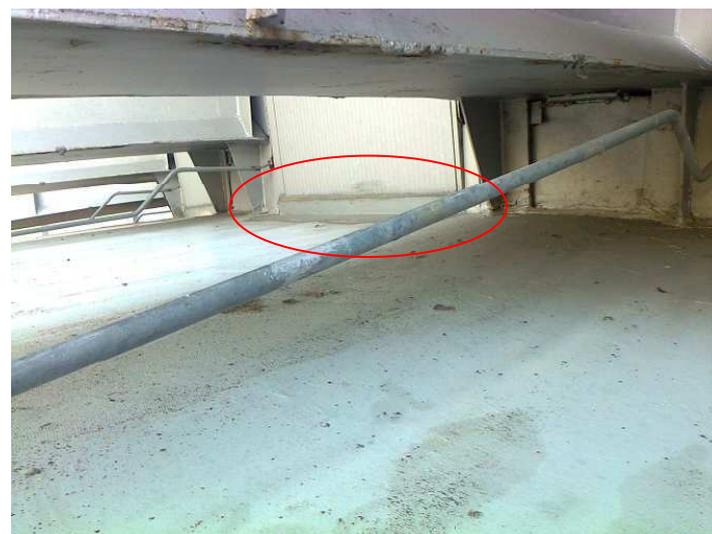
Figura 10

spicchio di copertura interessato dall'intervento con successiva rimozione dei lamierini metallici angolari indicati in Figura 10. La successiva fase lavorativa è costituita dalla prima stesa manuale di impermeabilizzante a base di malta cementizia bicomponente, polimero modificato, traspirante al vapore d'acqua, resistente all'abrasione, applicato a rullo nello spessore min. 2 mm avente una resa di circa 1,7 kg/mq per mm di spessore, su cui porre la rete in fibra di vetro resistente agli alcali del peso di circa 150 g/mq prima dell'asciugatura sullo spicchio di copertura sino alla corona rialzata. Eseguita questa prima stesa, si procede con la realizzazione di opportuni incamiciamenti dei tiranti e delle bielle di collegamento copertura-centina (Figura 9). Tale operazione consiste nel realizzare due semicilindri accoppiati in PVC al cui interno contenere tali collegamenti. Il tratto di circonferenza a contatto con la copertura viene contornato mediante apposito tessuto gommato impermeabile all'acqua ed al vapore con feltro resistente agli alcali. In corrispondenza della zona di contatto con la corona rialzata di copertura (Figura 10) si

procede, dopo la stesa della prima mano di impermeabilizzante, alla posa di una lamiera di protezione a tutta altezza. Il tratto di lamiera a contatto con la copertura viene contornato mediante apposito tessuto gommato impermeabile all'acqua ed al vapore con feltro resistente agli alcali. Eseguite queste operazioni propedeutiche alla realizzazione di un supporto senza soluzione di continuità, si effettua la seconda ed ultima stesa manuale di impermeabilizzante a base di malta cementizia bicomponente con le stesse modalità, caratteristiche e spessori della prima. Ultimata questa operazione e atteso i necessari tempi di
