## CITTA' DI TORINO

### M.S. IMPIANTI CENTRALIZZATI - INTERVENTI SPECIFICI

PROGETTO ESECUTIVO

### RELAZIONE GENERALE, QUADRO ECONOMICO E QUADRO D'INCIDENZA DELLA MANO D'OPERA

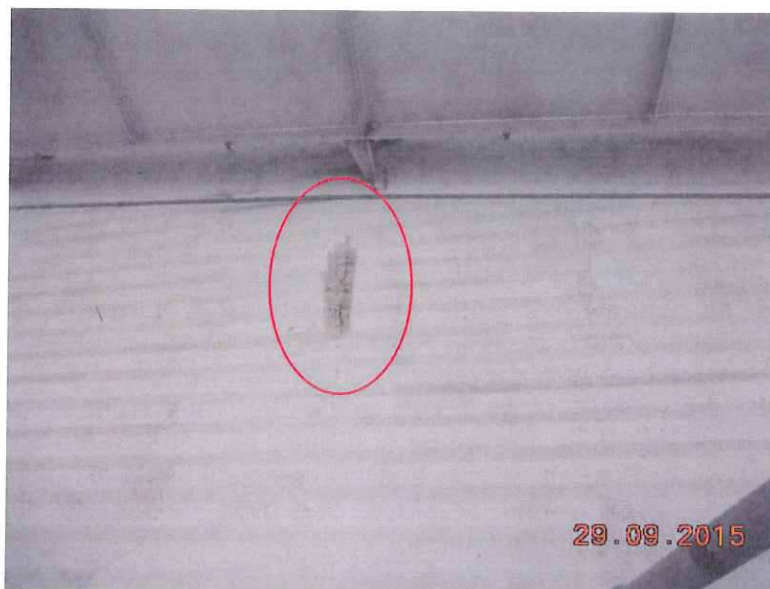
Con l'intervento oggetto del presente appalto si vogliono ripristinare pertanto le caratteristiche originali del manto impermeabilizzante ed in particolare: adeguata resistenza al vento e al soleggiamento (in particolare ai raggi UV), ai carichi termici (nel periodo estivo > 80° C) e agli sbalzi di temperatura, offrendo inoltre un'opportuna resistenza agli agenti atmosferici ed agli attacchi biologici, un'elasticità e una resistenza meccanica alle sollecitazioni di diverso tipo (in particolare a cicli ripetuti di azioni di trazione e taglio). Tali caratteristiche sono

deteriorate nel corso del tempo, portando alla luce alcune anomalie quali erosioni, variazioni della rugosità superficiale, microfessurazioni e screpolature distribuite.

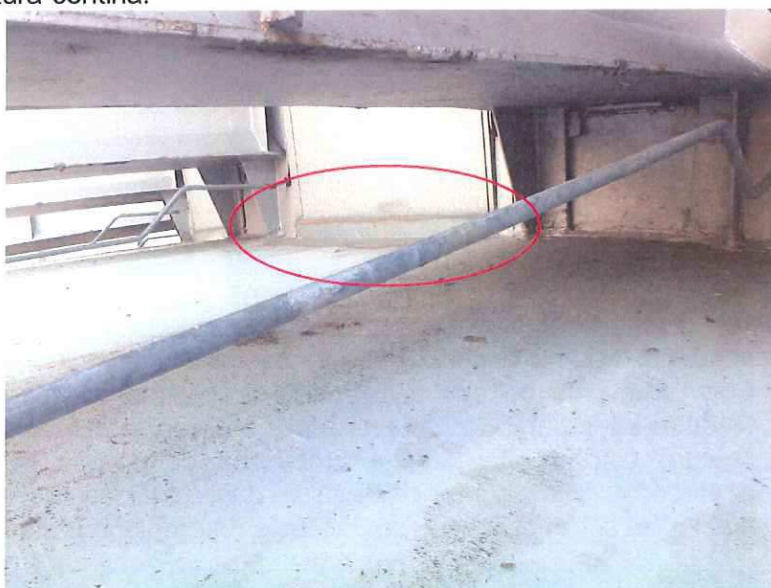
Tale operazione consiste nel realizzare due semicirconferenze in PVC accoppiate al cui interno contenere tali collegamenti. Il tratto di circonferenza a contatto con la copertura viene contornato mediante apposito tessuto gommato impermeabile all'acqua ed al vapore con feltro resistente agli alcali. Per quanto invece attiene alle lamiere nella zona di contatto tra la copertura e la corona rialzata si procede, dopo la stesa della prima mano di impermeabilizzante, alla posa di una lamiera di protezione a tutta altezza. Il tratto di lamiera

a contatto con la copertura viene infine contornato mediante apposito tessuto gommato impermeabile all'acqua ed al vapore con feltro resistente agli alcali. Eseguite queste operazioni propedeutiche alla realizzazione di un supporto senza soluzione di continuità, si effettua la seconda ed ultima stesa manuale di impermeabilizzante a base di malta cementizia bicomponente con le stesse modalità, caratteristiche e spessori della prima. Ultimata questa operazione ed atteso i necessari tempi di asciugatura, si procede con la stesa manuale di vernice protettiva di resine sintetiche ad alta elasticità, in base acquosa, antisdrucchiolo, atossica, ininfiammabile, resistente agli acidi e ai raggi U.V. La colorazione finale verrà individuata in funzione delle indicazioni fornite dall'ufficio Colore della Città di Torino, presumibilmente RAL 7035 (riferimento alla tavolozza dei colori di Torino).

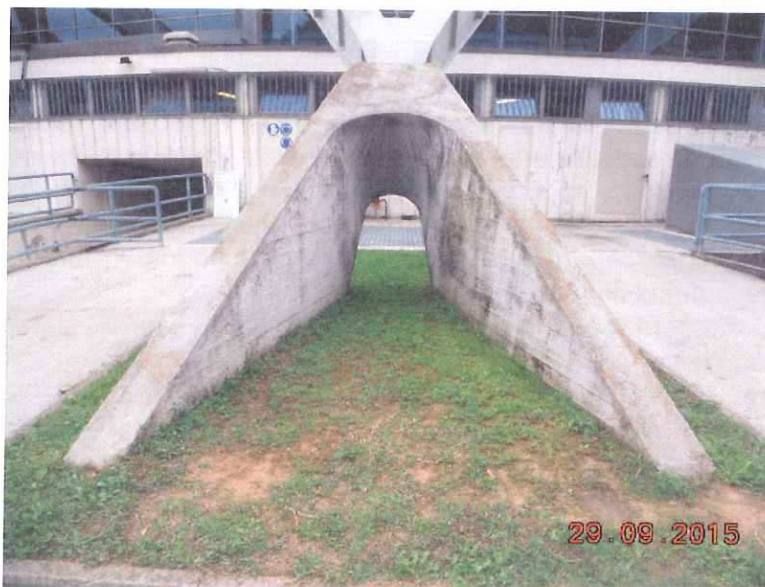
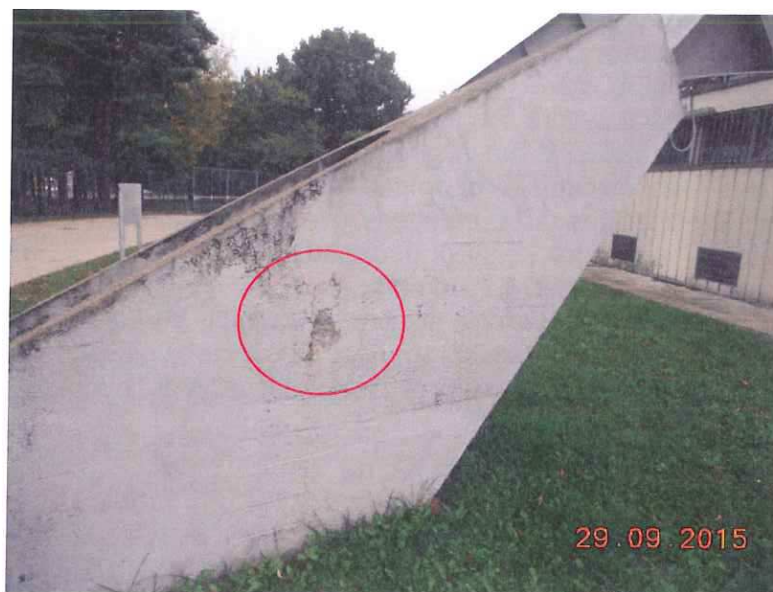
L'intervento è relativo al consolidamento dei ventiquattro plinti in cemento armato sui quali si innestano le centine metalliche di sostegno della copertura metallica.

Tali plinti presentano difetti di erosione superficiale del calcestruzzo, fessurazioni e locali principi di distacco di parti di calcestruzzo in corrispondenza delle piastre principali di appoggio. Con l'intervento oggetto dell'appalto si vogliono ripristinare le caratteristiche originali delle strutture ed in particolare la resistenza meccanica agli urti, alle dilatazioni, alle graffiature, alle rigature con la conseguente protezione dall'umidità (fenomeni di condensa), dall'acqua (meteorica, di lavaggio, accidentale), dagli inquinamenti atmosferici, dagli agenti biologici e ambientali al fine di conservare intatte le resistenze meccaniche.

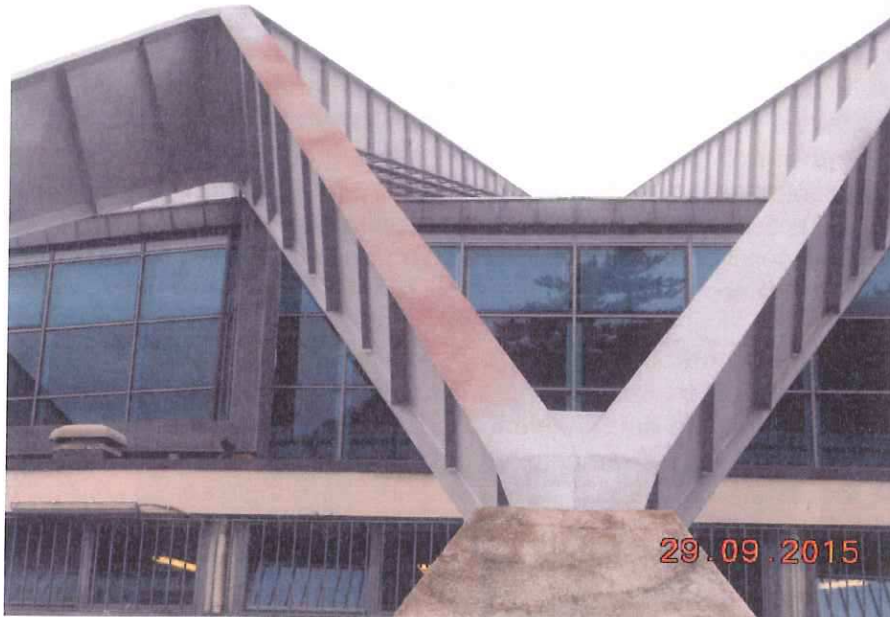
L'intervento è relativo alla pulizia ed alla protezione dalla corrosione delle superfici delle centine metalliche esposte agli agenti atmosferici, compresa la successiva verniciatura. Su tali parti metalliche, come evidenziato nel certificato di idoneità statica, le verniciature appaiono localmente usurate con particolare riferimento a quella di finitura della piattabanda superiore, che appare alterata potendo generare così fenomeni di corrosione.
