RESTAURO DEGLI APPARATI DECORATIVI INTERNI
LOTTO 2

PROGETTO ESECUTIVO

PIANTA PIANO TAMBURO
INTERVENTI PREVISTI

TAVOLA:
TAV. 2

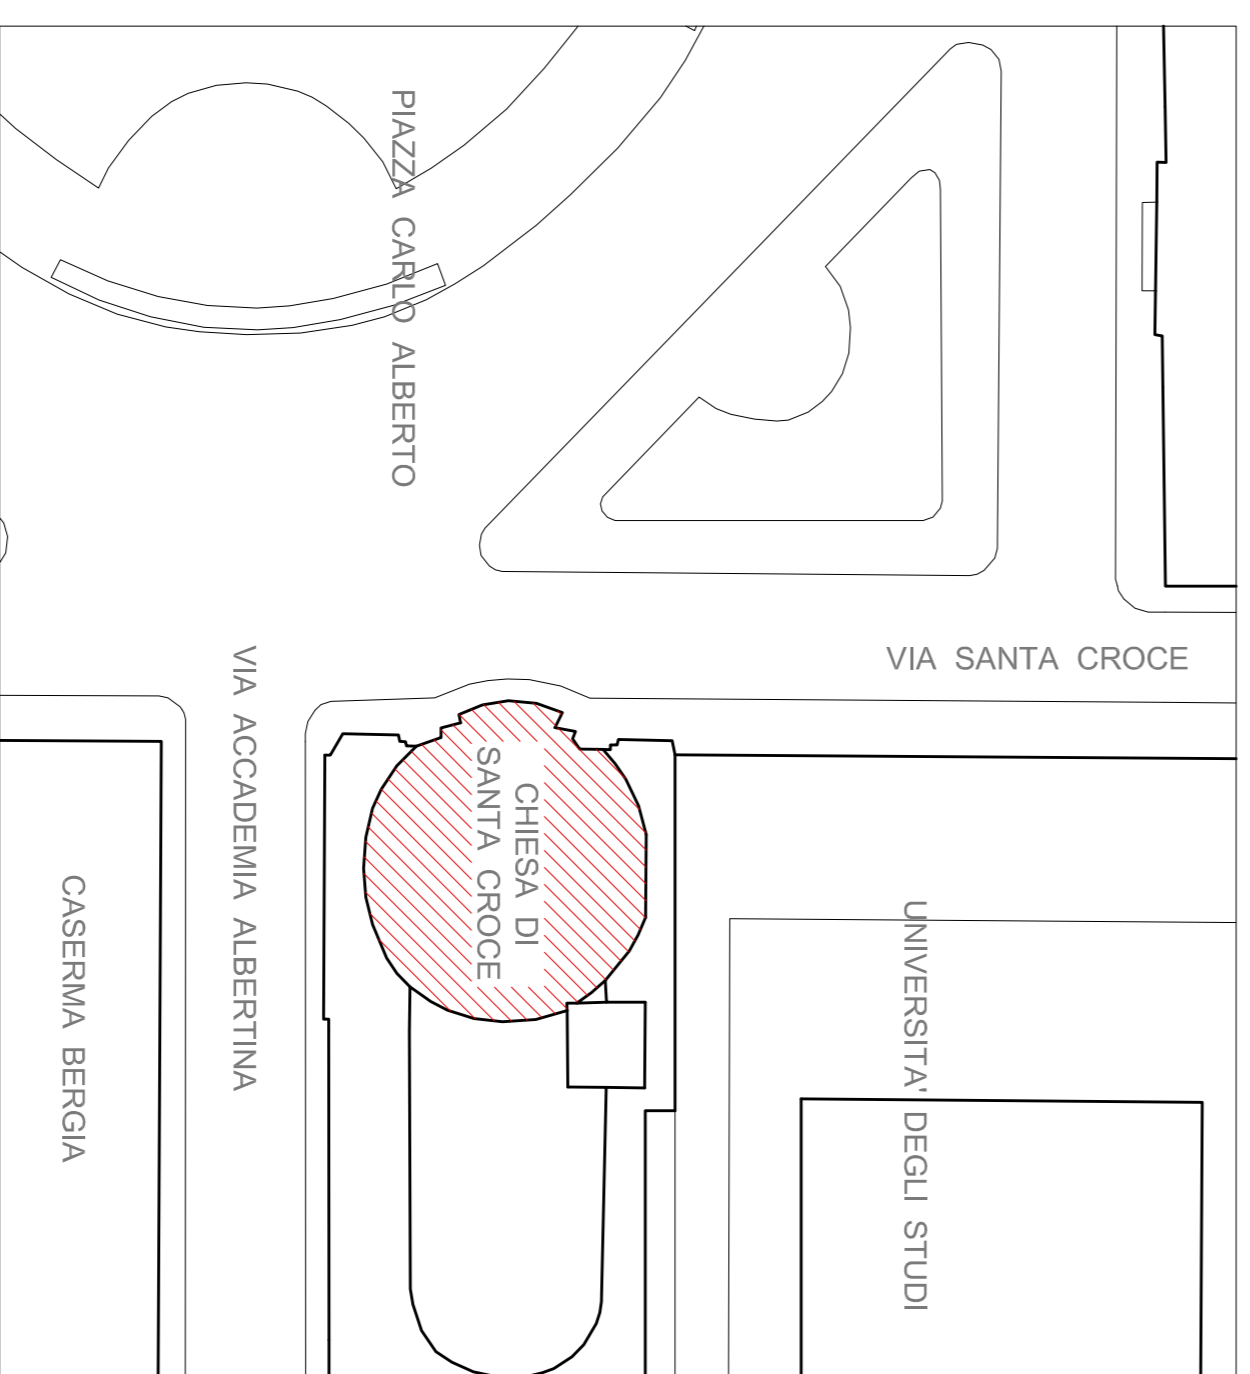
INQUADRAMENTO DELL'INTERVENTO

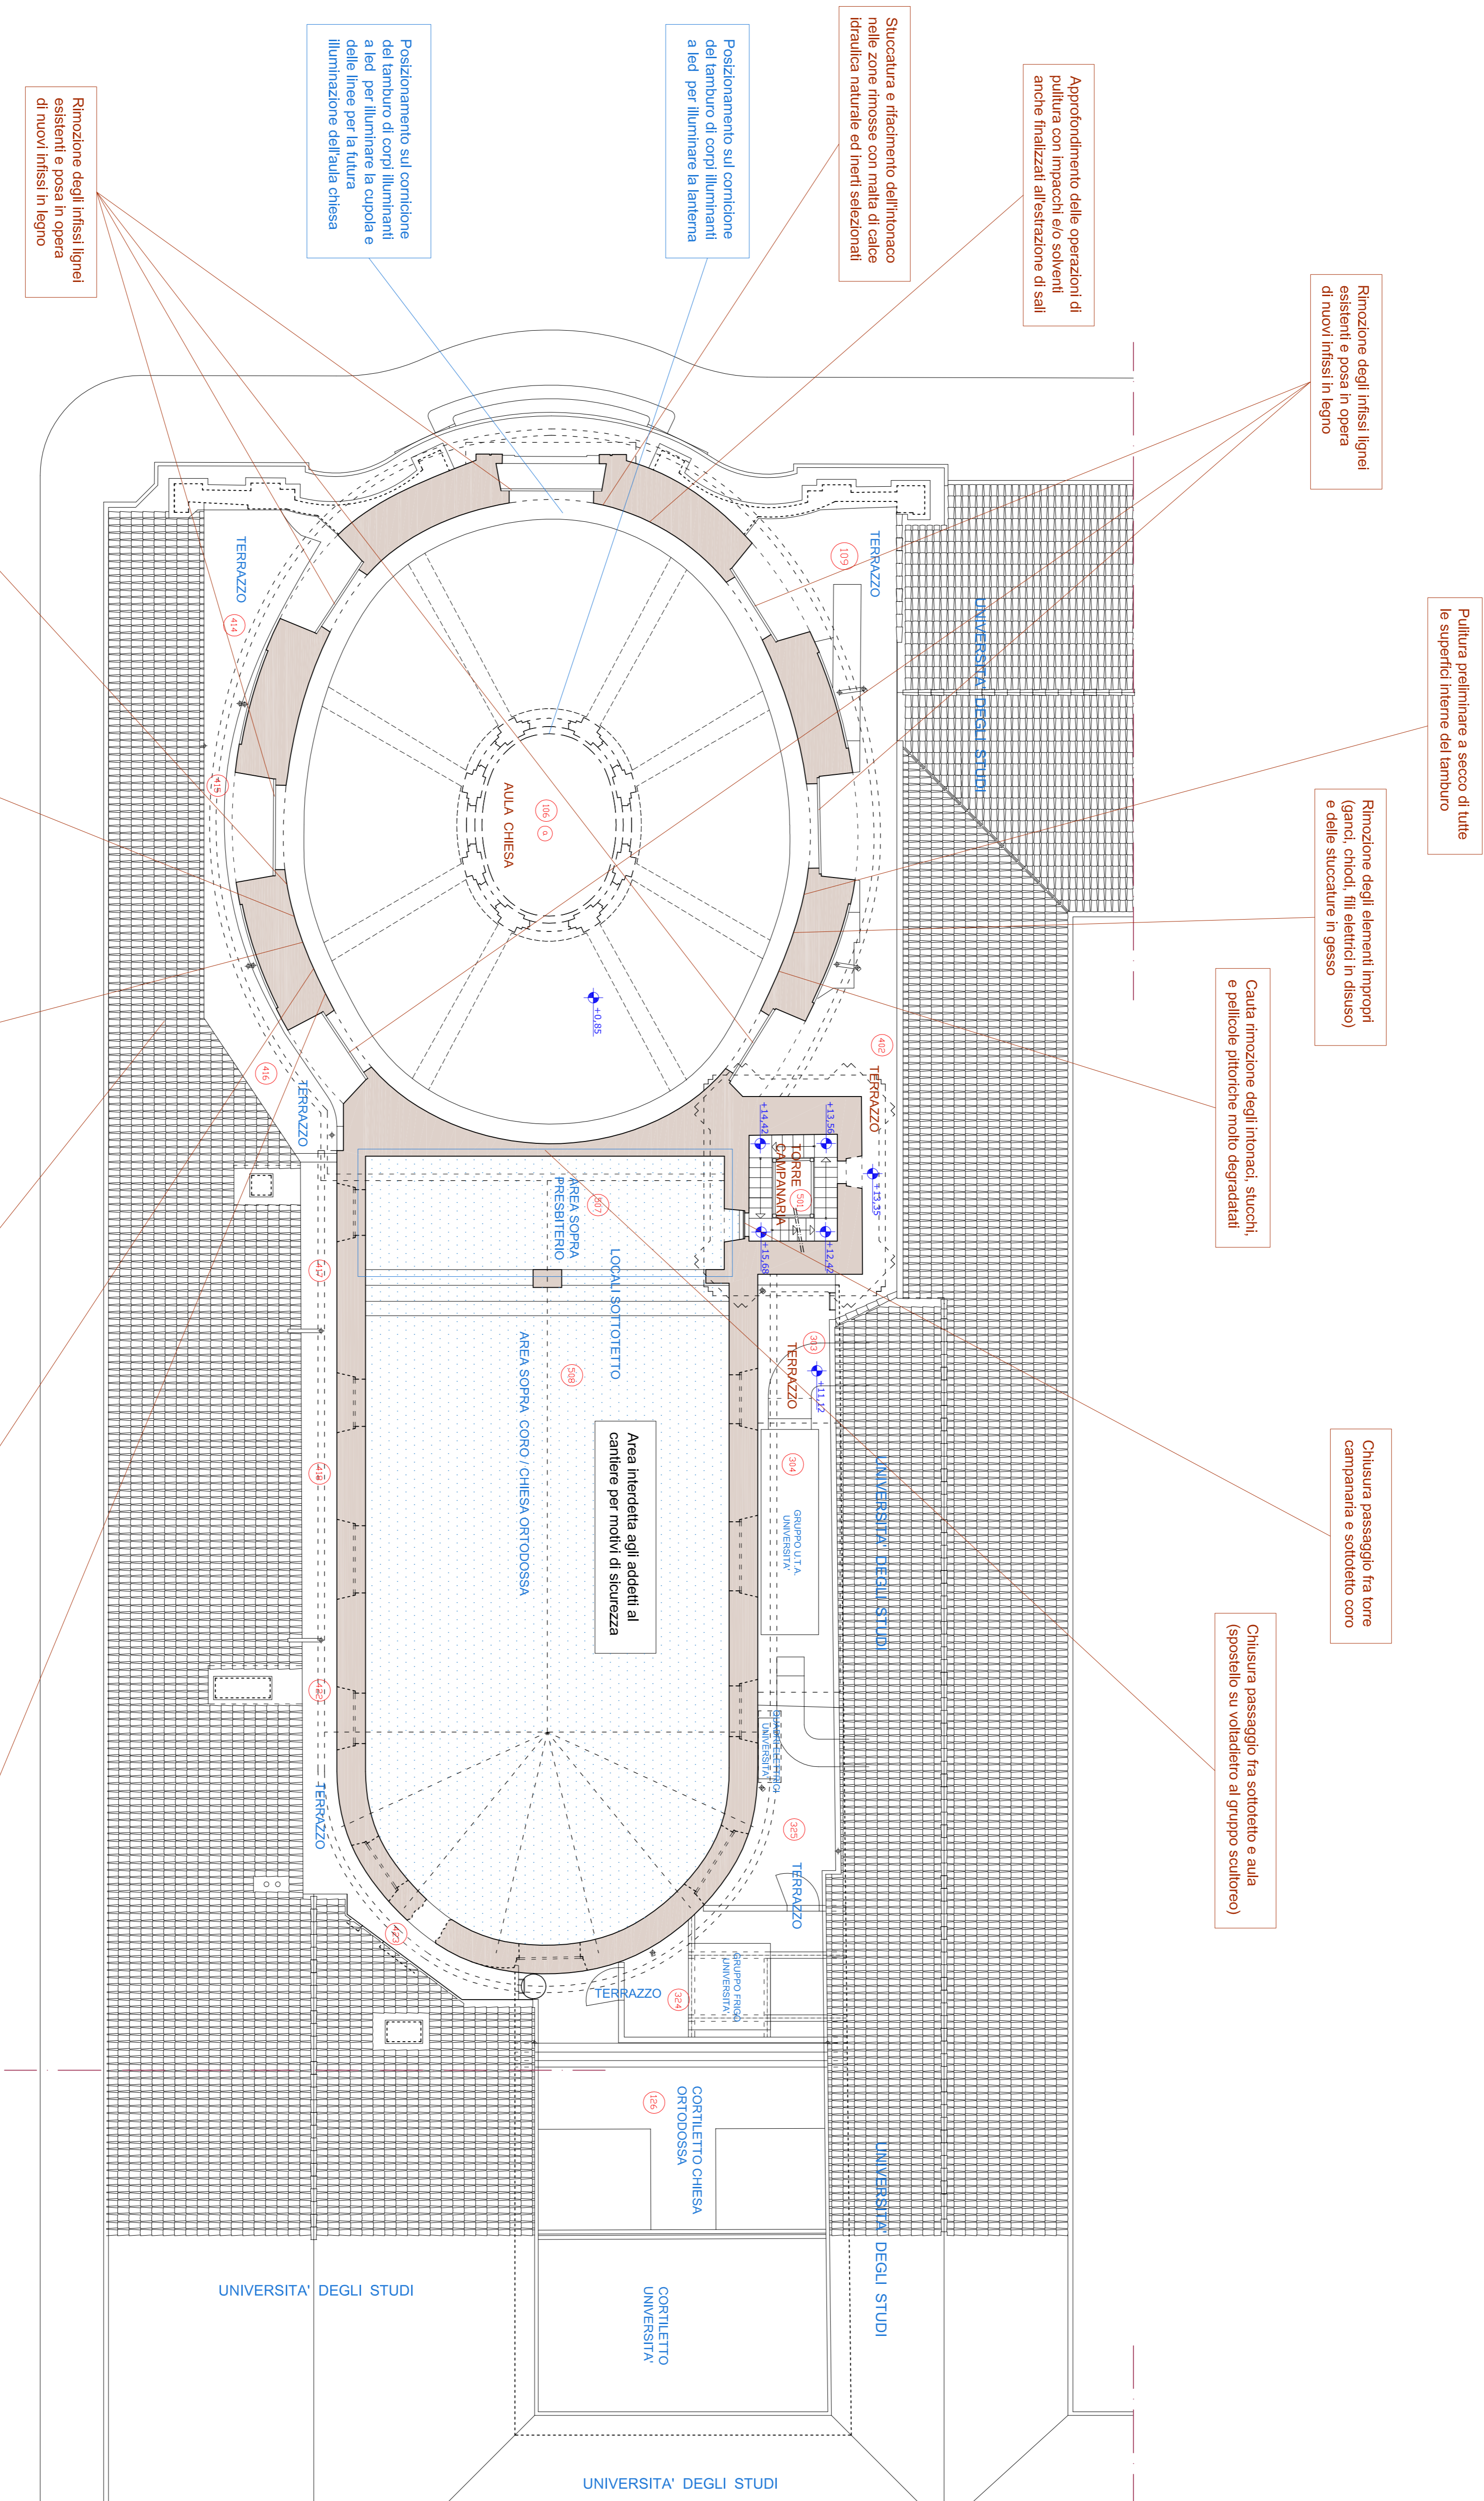
Rimozione degli intassi lignei esistenti e posa in opera di nuovi intassi in legno

Pittura preliminare a secco di tutte le superfici interne del tamburo

Rimozione degli elementi impropri (ganci, chiodi, fili elettrici in disuso) e delle stuccature in gesso

Cautela rimozione degli intonaci, stucchi, e pitture pittoriche molto degradate

Chiusura passaggio fra torre campanaria e sottotetto coro

Chiusura passaggio fra sottotetto e aula (spostato su voltadietro al gruppo scultoreo)

Approfondimento delle operazioni di pittura con impacchi solo solventi anche finalizzati allestazione di sali

Stuccatura e richiamo dell'intonaco nelle zone rimosse con malta di calce idraulica naturale ed inerti selezionati

Posizionamento sul concone del tamburo di corpi illuminanti a led per illuminare la lanterna

Posizionamento sul concone del tamburo di corpi illuminanti a led per illuminare la cupola e dalle linee per la futura illuminazione dell'aula chiesa
