CITTA' DI TORINO

LAVORI DI RIPRISTINO E CONSOLIDAMENTO
SPONDA SINISTRA DEL FIUME PO
TRATTA D'ALVEO PROSPICIENTE
IL MUSEO DELL'AUTOMOBILE

PROGETTO ESECUTIVO

RELAZIONE GENERALE

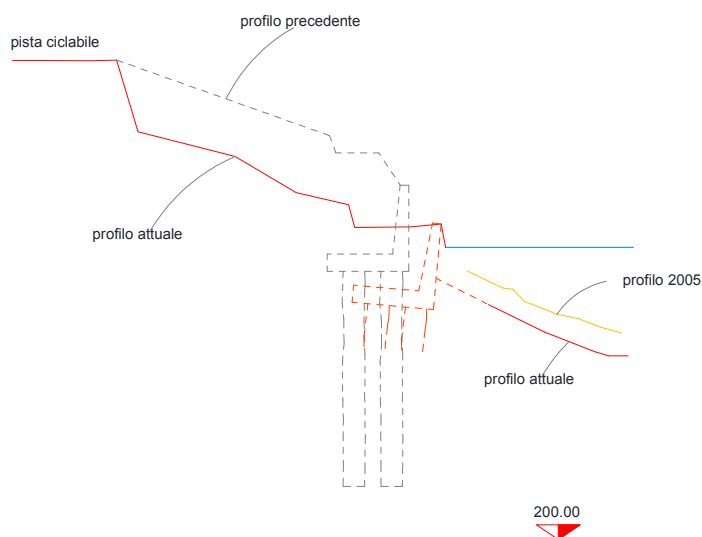
A seguito dell'evento alluvionale del 24/25 novembre 2016, che ha particolarmente interessato il fiume Po, nel Comune di Torino si è verificato il dissesto della sponda sinistra del fiume, in un tratto all'incirca compreso tra lo sfocio della fognatura bianca di p.zza F.lli Ceirano ed il "Monumento all'Autiere". Nella parte posta più a valle si è verificato un franamento della sponda e il collasso del muro di contenimento posto in corrispondenza dell'alveo; la sommità del muro risulta ora traslata fino a c.a. 1,5m verso il fiume e più in basso, con dislivello fino a c.a. 1m, rispetto alla posizione originale; la superficie di distacco ha interessato parzialmente, in sommità, la pista ciclabile. Più a monte il muro non risulta, a vista, particolarmente danneggiato; si osserva però chiaramente la linea di distacco sul versante, con una traslazione del corpo di frana di c.a. 0,4m; tale traslazione è altresì ben visibile in corrispondenza del manufatto di sfocio, il quale, risultando ancorato verso l'interno per continuità del manufatto stesso, verosimilmente non ha subito spostamenti.

Parimenti, è osservabile anche sulla sponda opposta un analogo traslazione del corpo di frana.

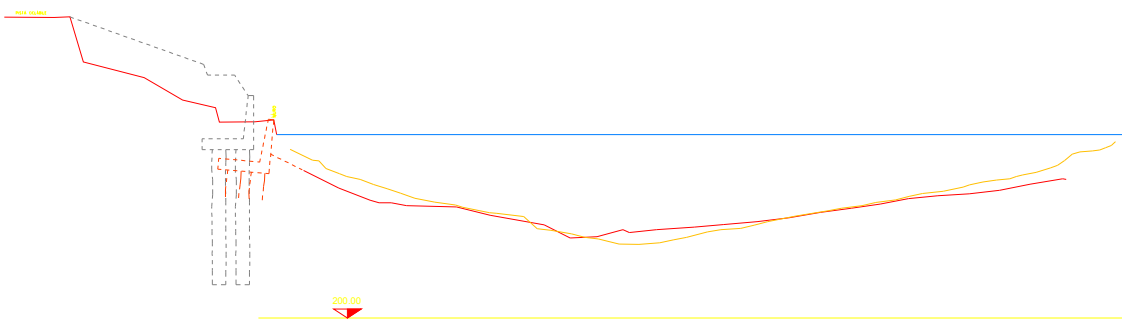
- a) perdita della coesione apparente del terreno a causa della saturazione conseguente all'innalzamento del livello del fiume;
- b) sbilanciamento, in fase di esaurimento della piena, tra la falda presente in corrispondenza della superficie di scorrimento, precedentemente innalzata dalla piena, ed il livello del fiume;
- c) erosione dell'alveo al piede del pendio; si osserva all'uopo che la sezione in corrispondenza al tratto franato evidenzia in alcuni punti un'erosione, rispetto ai precedenti rilievi batimetrici dell'anno 2005, di circa 1 m.

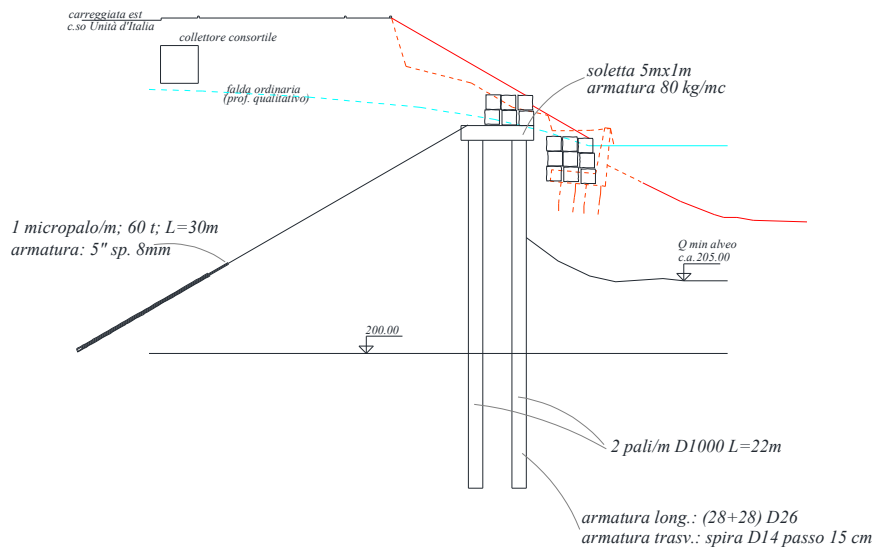
A prescindere dalle indicazioni sopra indicate, a titolo esemplificativo si è ipotizzato che il fondo possa approfondirsi di 2 m, quindi traslare lungo la sezione trasversale sull'esterno della curva, verso l'opera di difesa, fino a rendere inefficace il contributo del terreno ancora presente a ridosso della struttura; ne risulterebbe lo schema di struttura sotto riportato:

Tale schema (per il quale non si riporta il dimensionamento effettuato a favore di maggiore semplicità di lettura della presente relazione) implicherebbe un maggior costo, relativo alle sole opere speciali di fondazione di c.a. 26.000 €/m (oltre IVA, ecc...)

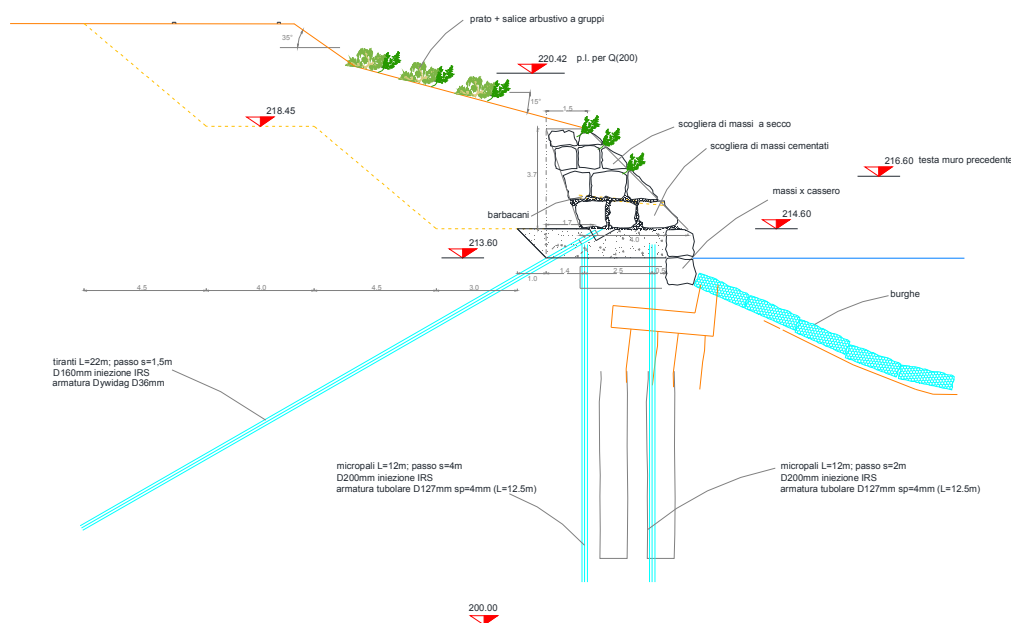
Descrizione sintetica della soluzione

La soluzione proposta prevede le seguenti fasi:

- 1) preliminarmente, si procede a riprofilare la scarpata riducendo la pendenza in modo da eseguire le successive attività in sicurezza nei confronti di eventuali franamenti; tale attività implica la rimozione temporanea del percorso ciclo-pedonale di sommità; tale riprofilatura viene eseguita ricavando una pista laterale all’ingombro del muro crollato; parte del materiale di scavo viene utilizzato per il riempimento, ove necessario, dello spazio a tergo del muro crollato attualmente occupato dall’acqua; contestualmente si realizza una coronella in acqua
- 2) transitando sulla pista laterale si effettua lo scavo per ospitare la fondazione e la demolizione dei manufatti interferenti;
