RESTAURO ED ADEGUAMENTO FUNZIONALE DI PARTE DEL
 COMPLESSO MONUMENTALE CAVOURIANO DI SANTENA

PROGETTO DEFINITIVO

PROGETTO DI RESTAURO		CASTELLO PROSPETTO OVEST		PR1
Scala elaborato	Scala plot	Emissione	Revisione	
1:50	1:10	Aprile 2011	Ottobre 2011

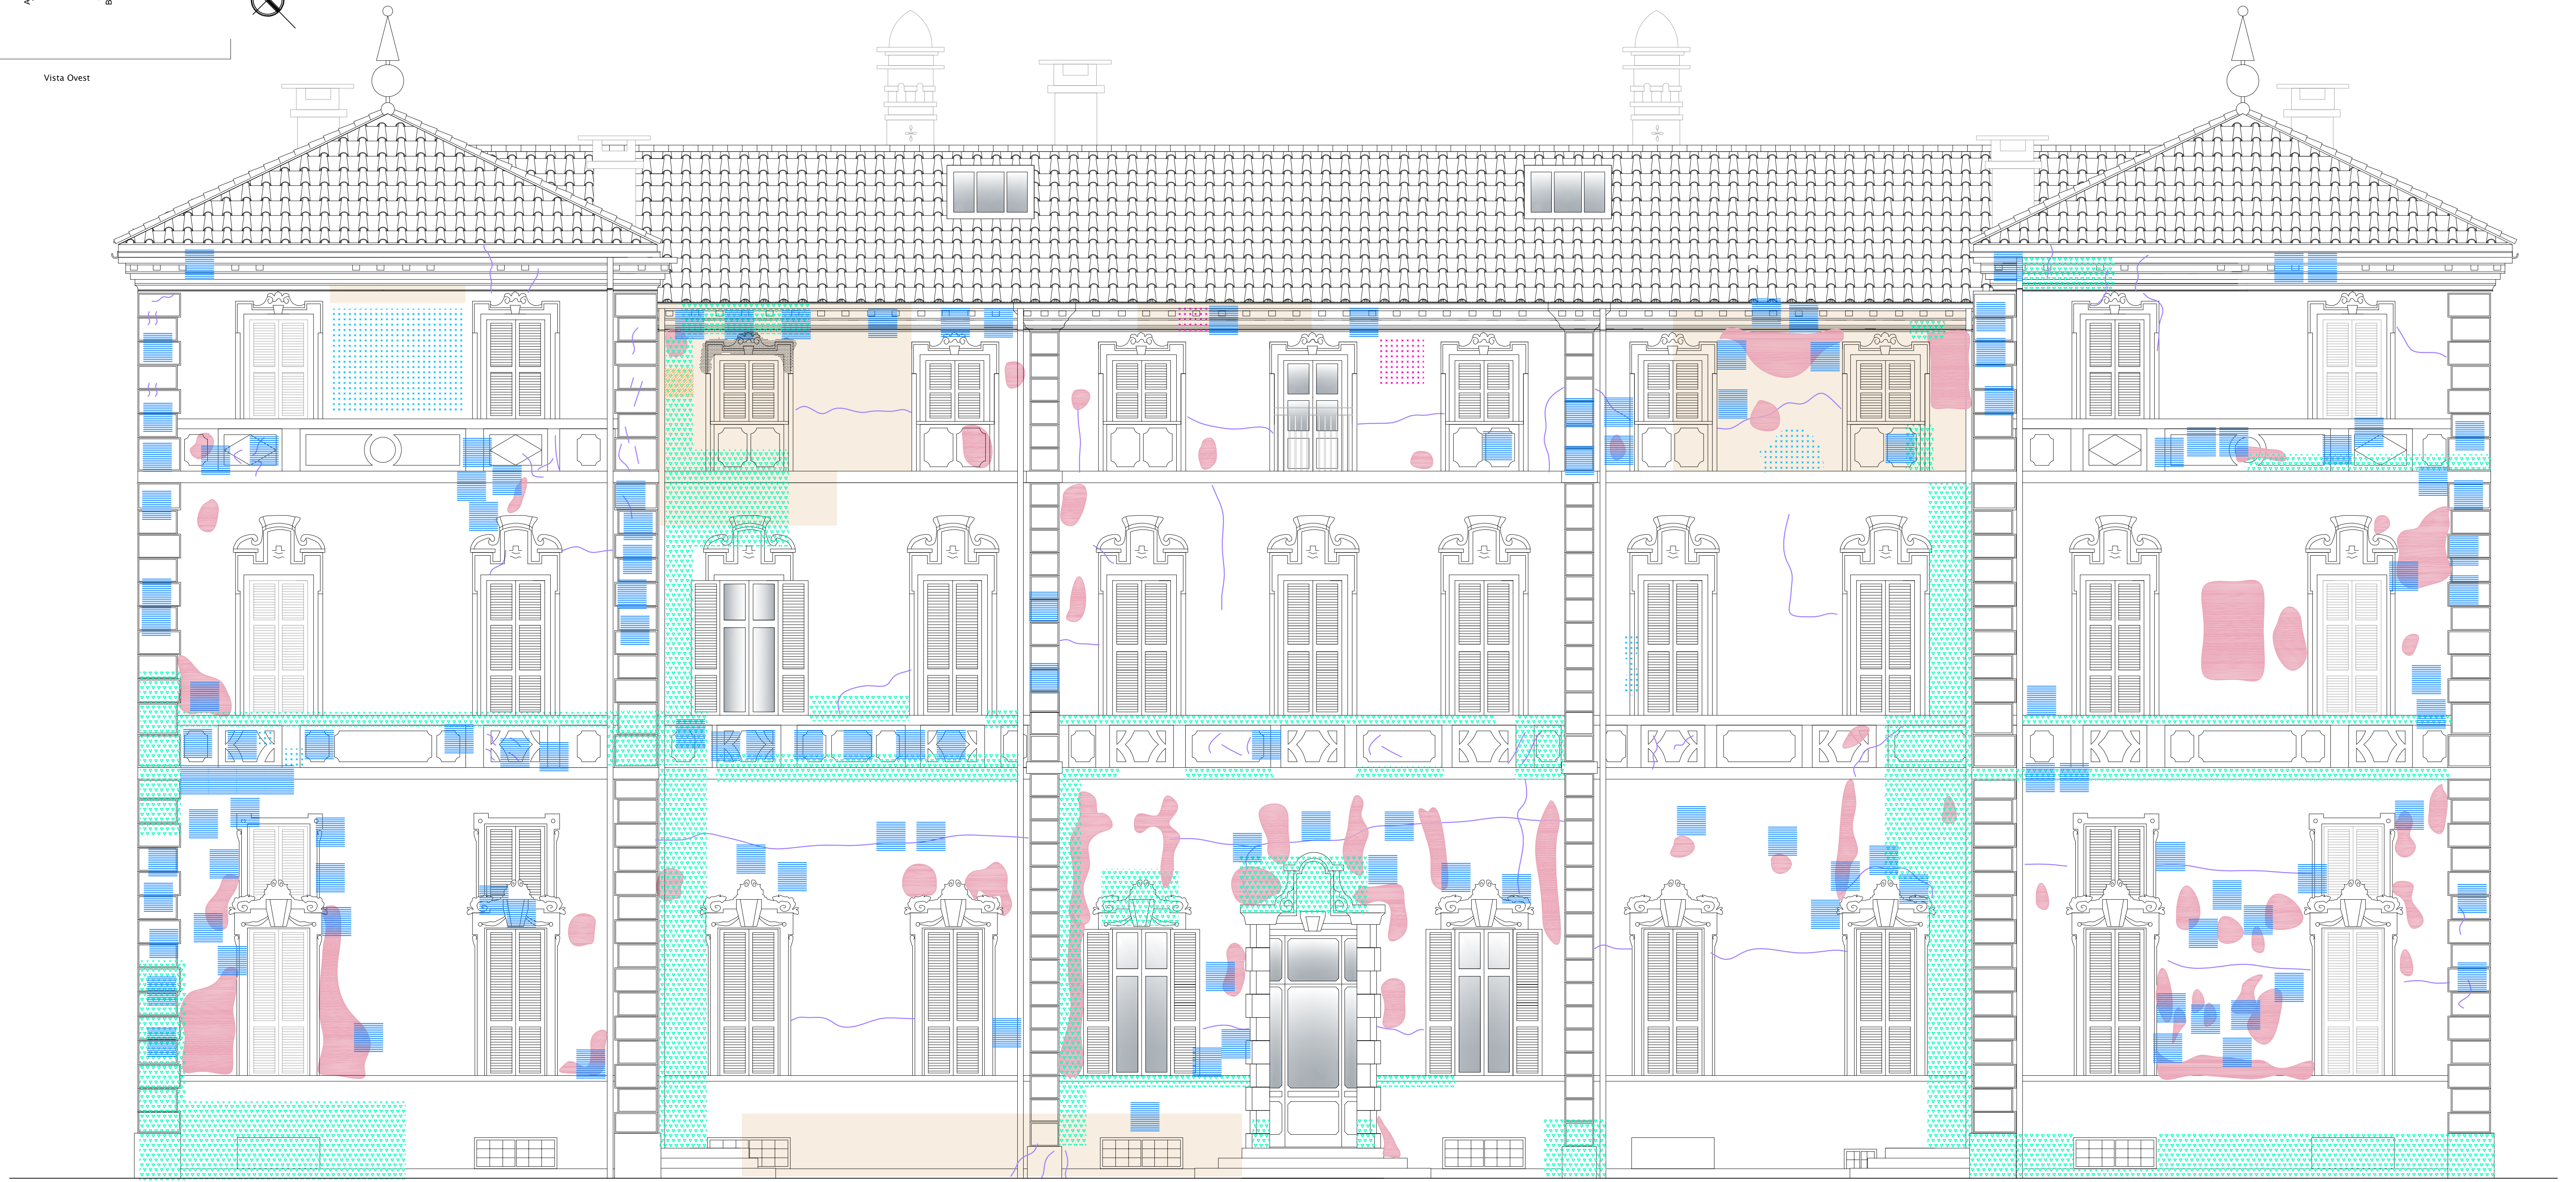
LEGENDA DEGRADO
 E DISSESTI DI RILIEVO

- Lesione
- Patine di alterazione biologica (muschio)
- Stuccature a livello
- Difetto di coesione
- Difetto di adesione di lieve entità
- Difetto di adesione di media entità (Distacco considerevole dal supporto)
- Difetto di adesione di grave entità (Distacco totale dal supporto)
- Efflorescenze saline superficiali
- Incrostazioni nere
- Umidità della muratura

LEGENDA INTERVENTI
 DI PROGETTO

- Stesura di BIOCIDA sull'intera superficie
- Idrolavaggio a bassa pressione su tutta la superficie
- Stuccatura con malta idonea per colore e granulometria
- Rimozione meccanica e successiva estrazione dei sali solubili
- Rimozione meccanica e ricostruzione delle porzioni d'intonaco mancanti
- Applicazione di prodotto consolidante
- Iniezioni di miscela opportuna a base di malta idraulica o resina acrilica
- Rimozione meccanica e rifacimento stuccatura con malta idonea per colore e granulometria
- Ricostruzione con malta idonea per colore e granulometria
- Estrazione di sali solubili
- Rimozione meccanica
- Risanamento della muratura e successiva estrazione di sali solubili
- Presentazione estetica con velatura a calce su tutta la superficie
- Stesura di protettivo su tutta la superficie
