MANUTENZIONE STRAORDINARIA LOCALE "OASI"
VIA SAN MARINO 10_PROSTETTO NORD - SCALA 1:100

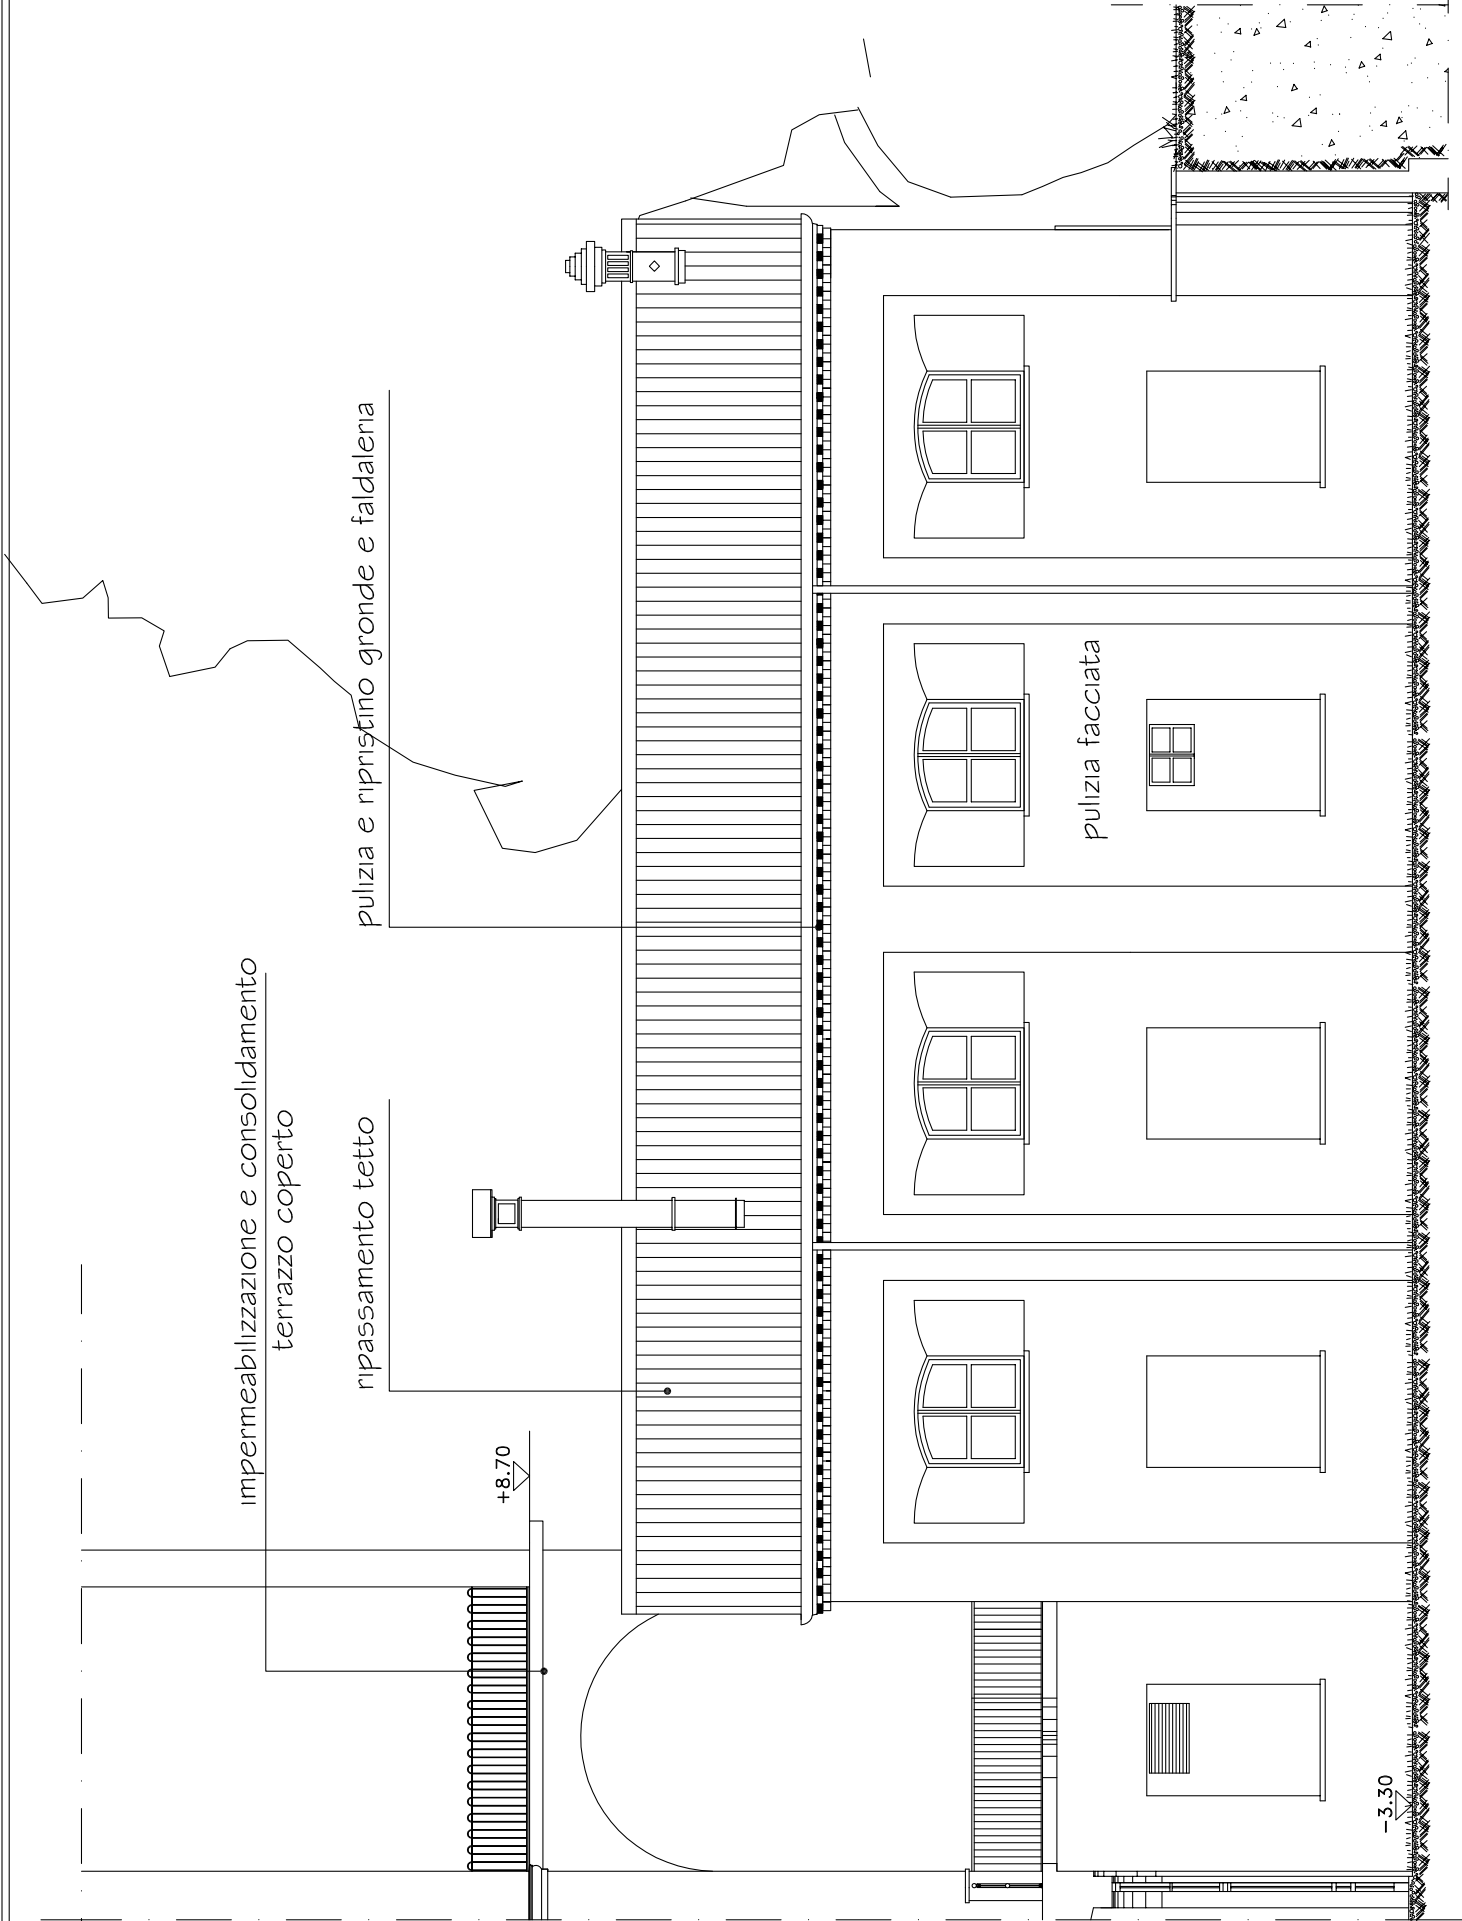
impermeabilizzazione e consolidamento
terrazzo coperto

ripassamento tetto

pulizia e ripristino gronde e faldalena

pulizia facciata
