**MANUTENZIONE STRAORDINARIA
 SEDI POLIZIA MUNICIPALE**

PROGETTO DEFINITIVO

OGGETTO: **ELABORATO GRAFICO**
VIA BOLOGNA 47
SCUOLA POLIZIA MUNICIPALE "ROBERTO BUSSI"

ELABORATO: **D04**

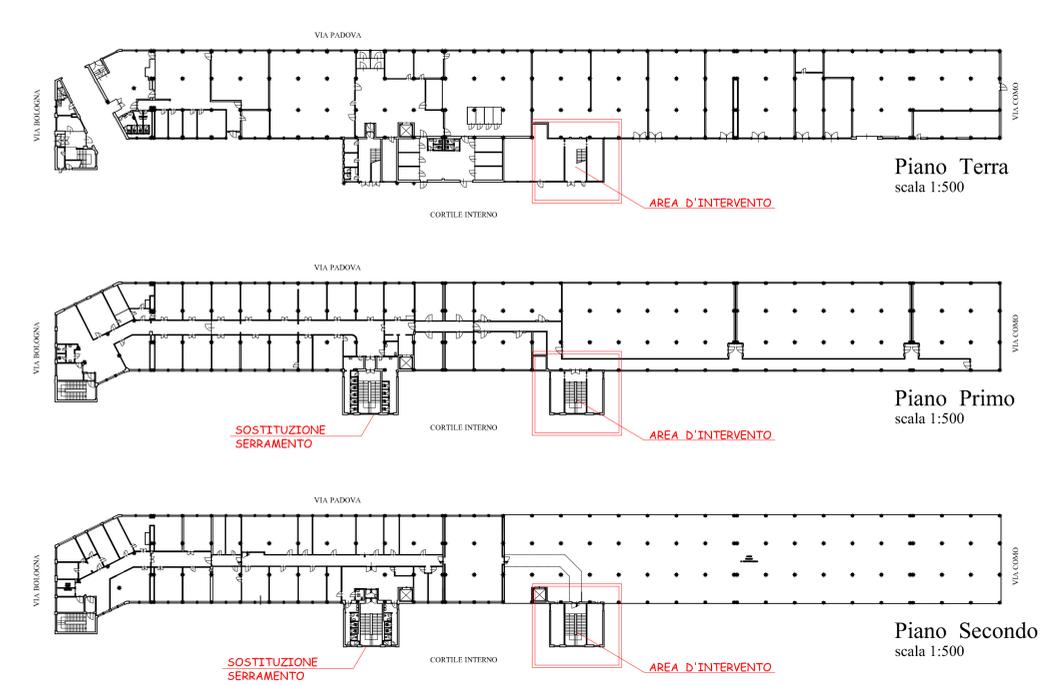
INTERVENTI:

- Sistemazione uscite di sicurezza e scala (secondaria)
- Revisione porte REI e presidi antincendio

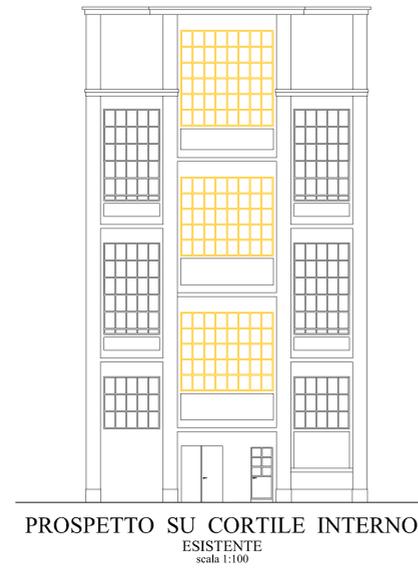
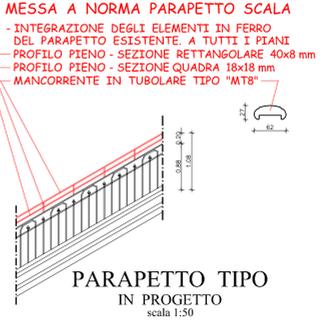
MESSA A NORMA PARAPETTO SCALA

- INTEGRAZIONE DEGLI ELEMENTI IN FERRO DEL PARAPETTO ESISTENTE, A TUTTI I PIANI
- PROFILO PIENO - SEZIONE RETTANGOLARE 40x8 mm
- PROFILO PIENO - SEZIONE QUADRA 18x18 mm
- MANCORRENTE IN TUBOLARE TIPO "MT8"

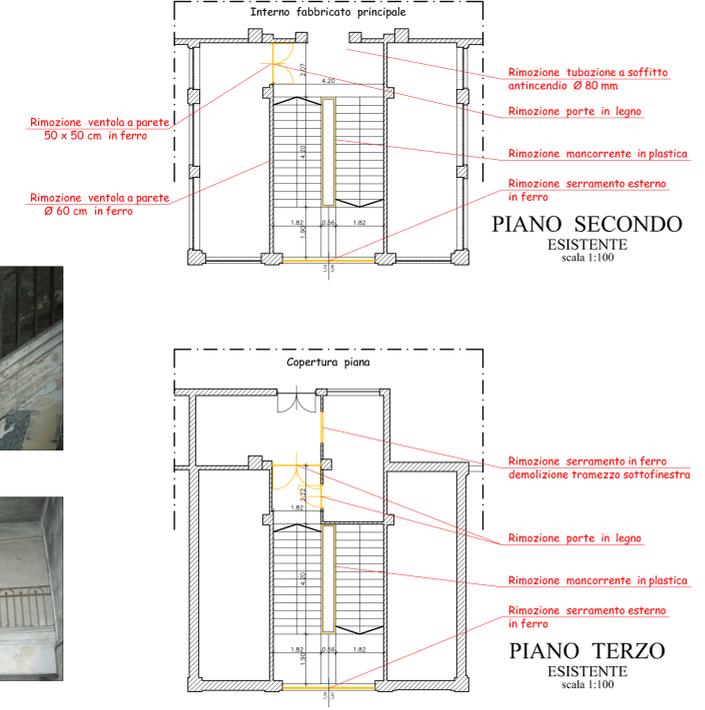
NUOVO SERRAMENTO IN ALLUMINIO

- TELAIO IN PROFILATI A TAGLIO TERMICO COLORE RAL 7035
- VETROCAMERA BASSOEMISSIONO STRATIFICATO ANTISFONDAMENTO
- VETRATA FISSA CON DUE ANTE APRIBILI

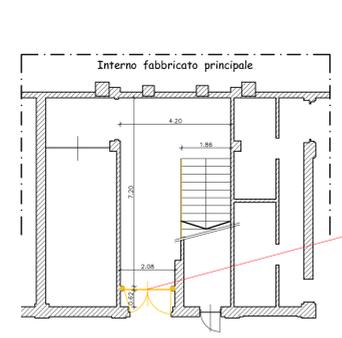
Rimozione ventola a parete 50 x 50 cm in ferro

Rimozione ventola a parete Ø 60 cm in ferro

Rimozione tubazione a soffitto antincendio Ø 80 mm

Rimozione porte in legno

Rimozione mancorrente in plastica

Rimozione serramento esterno in ferro

Rimozione serramento in ferro demolizione tramezzo sottofinestra

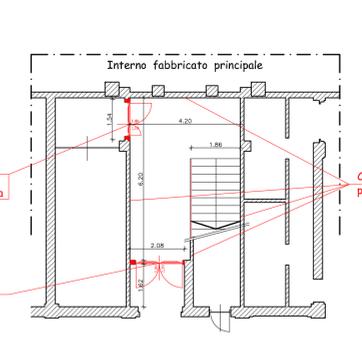
Rimozione porta ingresso in ferro

Nuovo serramento certificato REI 120 sovrastante muratura REI 120

Nuovo serramento esterno in alluminio

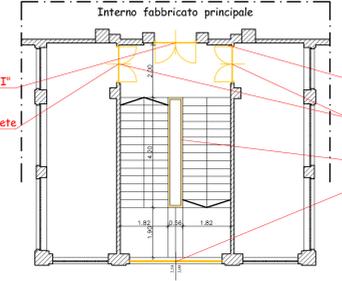
Compartimentazione pareti con pannellature in cartongesso REI 120

Nuovi serramenti certificati REI 120

Rialzo quota parapetto scala in ferro

Nuovo serramento esterno in alluminio

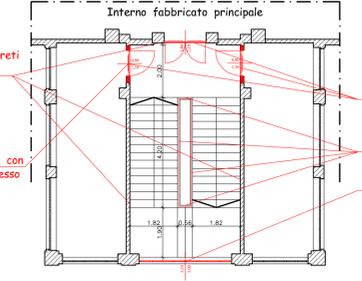
Rimozione porta "REI" in ferro

Rimozione ventola a parete Ø 70 cm in ferro

Rimozione rubinetto antincendio

Rimozione porte in legno

Rimozione mancorrente in plastica

Rimozione serramento esterno in ferro

Chiusura delle aperture presenti nella muratura con pannellature in cartongesso REI 120

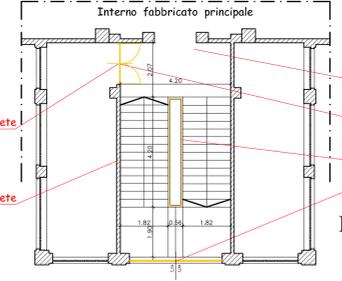
Compartimentazione pareti con pannellature in cartongesso REI 120

Nuovi serramenti certificati REI 120

Rialzo quota parapetto scala in ferro

Nuovo serramento esterno in alluminio

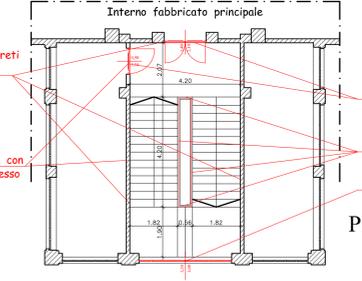
Chiusura delle aperture presenti nella muratura con pannellature in cartongesso REI 120

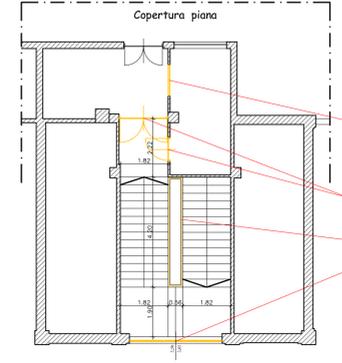
Compartimentazione pareti con pannellature in cartongesso REI 120

Nuovi serramenti certificati REI 120

Rialzo quota parapetto scala in ferro

Nuovo serramento esterno in alluminio

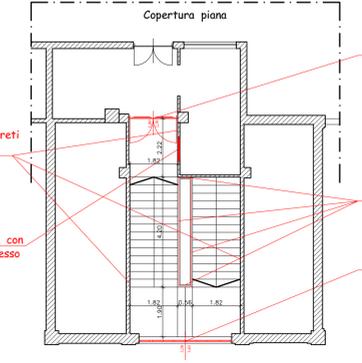
Chiusura delle aperture presenti nella muratura con pannellature in cartongesso REI 120
