INTERVENTI URGENTI SUI VIADOTTI DI STRADA AL TRAFORO DI PINO

VIADOTTI AL km 2,100 ED AL km 2,870

PROGETTO:
ESECUTIVO

**RELAZIONE TECNICA ECONOMICA
ILLUSTRATIVA**

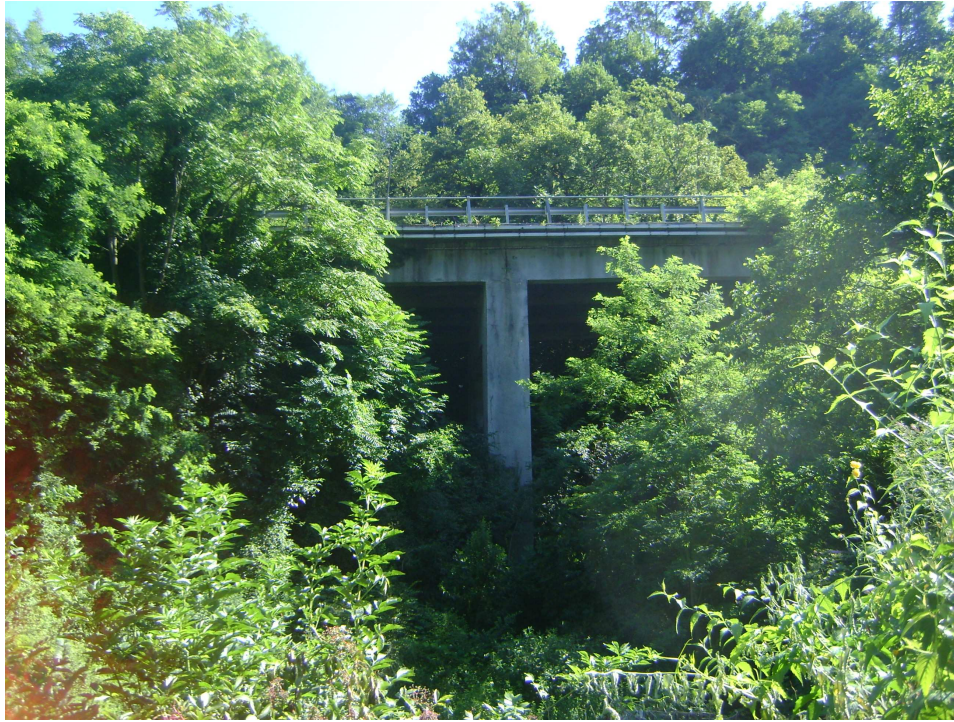
Tenuto inoltre conto dell'altezza di tali viadotti rispetto al sottostante piano campagna (in molti casi costituito dal versante in pendenza della collina) e della ridotta presenza di strade pubbliche di accesso alle aree sottostanti, una seconda problematica è inoltre rappresentata dalla ridotta accessibilità a tali aree per l'esecuzione degli interventi di manutenzione delle strutture di fondazione e delle pile; l'unica soluzione adottabile consiste infatti nell'utilizzo di ponteggi da installare solo a seguito di un'opportuna risagomatura del terreno sottostante i viadotti per la creazione di appositi piani di lavoro regolari.

Foto 1 – Difficoltà di accesso alle infrastrutture

Per l'esecuzione degli interventi di ricostruzione e risanamento conservativo degli elementi strutturali posizionati all'intradosso degli impalcati è previsto l'utilizzo di ponteggi, previa risagomatura del terreno sottostante per la creazione di appositi piani di lavoro.

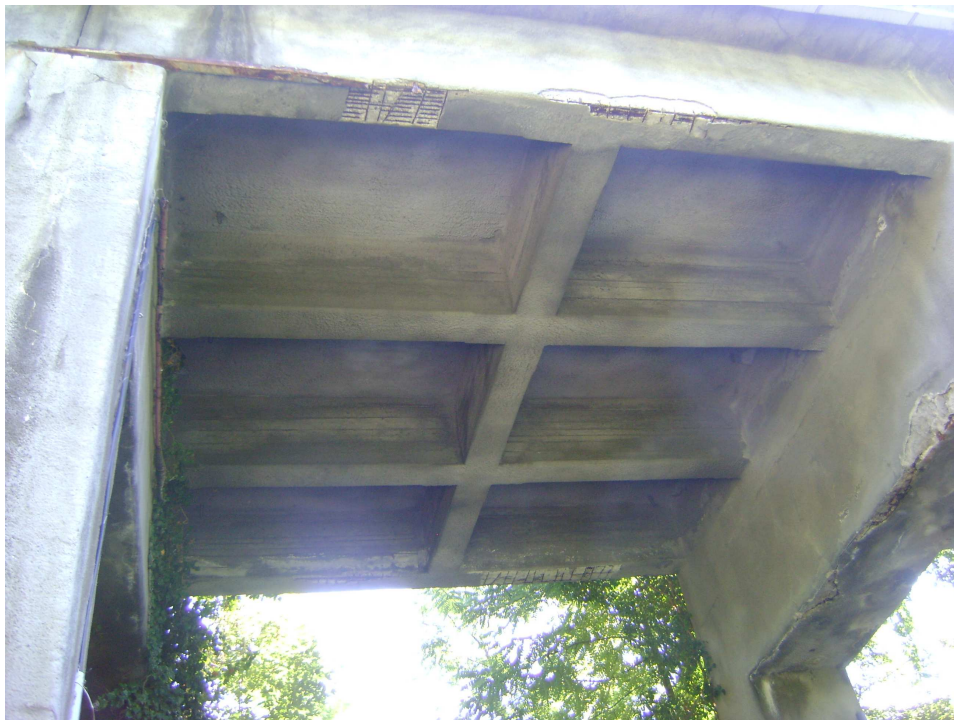
- impalcato composto da una o più campate di luce circa pari a 10,20 m;
- sezione trasversale della larghezza complessiva di circa 11 m, composta da quattro travi rettangolari in c.a. (solo il viadotto al km 1,645 è composto da cinque travi), delle dimensioni di 1,25 m x 0,50 m, traversi di testata (dimensioni 1,25 m x 0,80 m) e traversi intermedi di campata (dimensioni 1,25 m x 0,50 m) in c.a. e soletta in c.a. (spessore 25 cm);

- pile a portali doppie, di sezione rettangolare (dimensioni 1,50 m x 1,40 m), collegate da traversi in c.a. posizionati a metà altezza (dimensioni 1,50 m x 1,50 m), dell'altezza variabile tra 4,50 m e 15,70 m;

Foto 2 – Intradosso impalcato

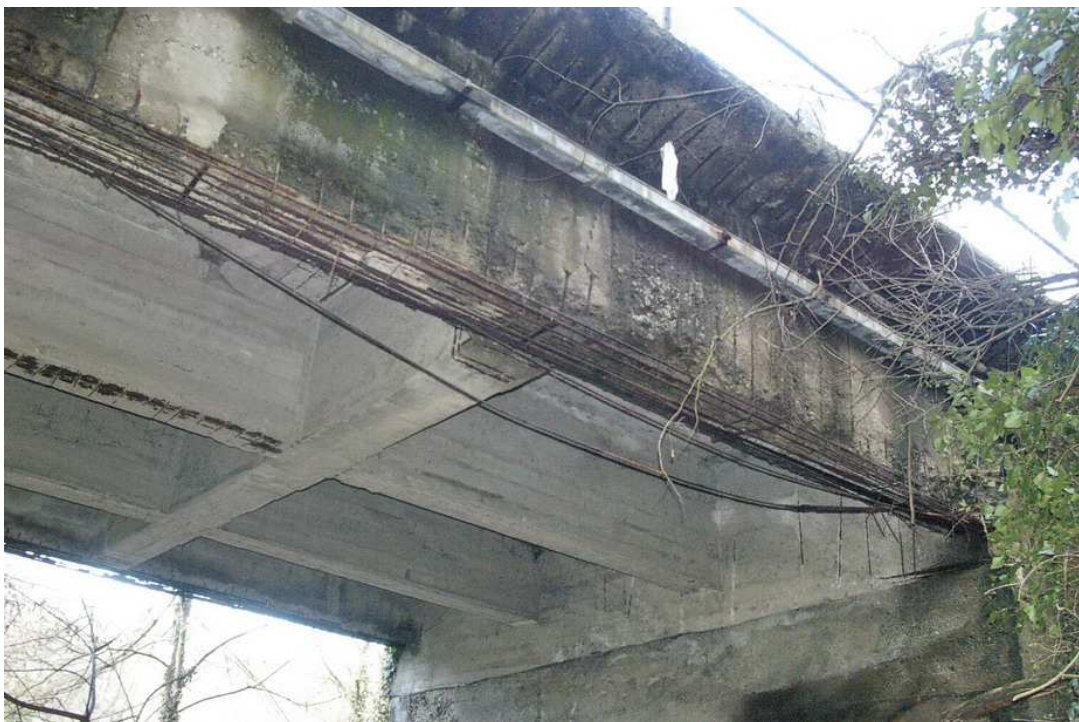
- completa espulsione del copriferro su aree molto estese della soletta, delle travi, dei traversi e delle pile;
- estesi fenomeni di carbonatazione del cls e di ossidazione delle armature longitudinali delle travi (soprattutto quelle di bordo) e di quelle verticali delle pile, con conseguente azzeramento della sezione resistente di acciaio;
- fessurazioni estese ed aperte presenti sui vari elementi strutturali;
- distacco dello strato di cls spruzzato sulle superfici degli elementi strutturali;
- assenza della rete di raccolta acque meteoriche;
- probabile assenza di giunti di dilatazione degli impalcati ed ammaloramento dello strato di impermeabilizzazione (aspetti verificabili solo a seguito dell'asportazione del pacchetto di pavimentazione).

Foto 3 – Degrado delle strutture

I risultati di tali ispezioni sono riportati nella documentazione fotografica allegata e nelle tavole grafiche dello Stato di Fatto di ciascun viadotto ed evidenziano uno stato di conservazione delle parti in c.a. assai degradato; quasi tutti gli elementi strutturali (travi, traversi, pile, spalle) mostrano estesi ed avanzati fenomeni di espulsione del copriferro e di carbonatazione delle armature (alcune delle quali addirittura non esistono più o sono distaccate dalle facce degli elementi strutturali). Ad aggravare la situazione c'è poi uno strato di cls che è stato spruzzato sulle superfici di tali elementi (e che in parte si è già distaccato), senza però preventivamente provvedere al loro risanamento, così che allo stato attuale risulta difficile anche valutare l'estensione e l'approfondimento dei fenomeni di carbonatazione.
