3-Fiume Stura di Lanzo-Rimozione depositi alluvionali con ripristino luce ponte e riprofilatura tratto argine sinistro a valle di strada Settimo Tornese

RIPRISTINO DELL'OFFICIOSITA' IDRAULICA DELLA SEZIONE D'ALVEO DEI CORSI D'ACQUA PO, DORA RIPARIA, STURA DI LANZO NELL'AMBITO DELLA CITTA' DI TORINO MEDIANTE MANUTENZIONE DELLA VEGETAZIONE RIPARIALE E MOVIMENTAZIONE DEI DEPOSITI LITOIDI. E INTERVENTI DI MANUTENZIONE DELLA VEGETAZIONE RIPARIALE, RIPRISTINO ED ADEGUAMENTO AL NUOVO ASSETTO IDRAULICO DELLE DIFESE SPONDAI ESISTENTI ED MANTENIMENTO DELLA SEZIONE DEFUSSO DEL FIUME PO NEL TRATTO COMPRESO TRA LA CONFLUENZA DEL PELICE E LA CONFLUENZA DELLO STURA DI LANZO

PROGETTO ESECUTIVO	ELABORAZIONE	3 - FIUME STURA DI LANZO INTERVENTO PONTE AMEDEO VIII STRADA SETTIMO	
DATA	DIRETTORE DELLA OPERAZIONE	Ing. Roberto Berasio	
DIRUTTORE DEL LAVORO	PROGETTISTA	TECNICA	SCALA
Geom. Roberto Salmi - collaboratore tecnico	Geom. Giuseppe Gilli	TAVERA, 3	VARIE
REVISIONE: 00	RESPONSABILE DEL PROCEDIMENTO:	Ing. Giorgio Marengo

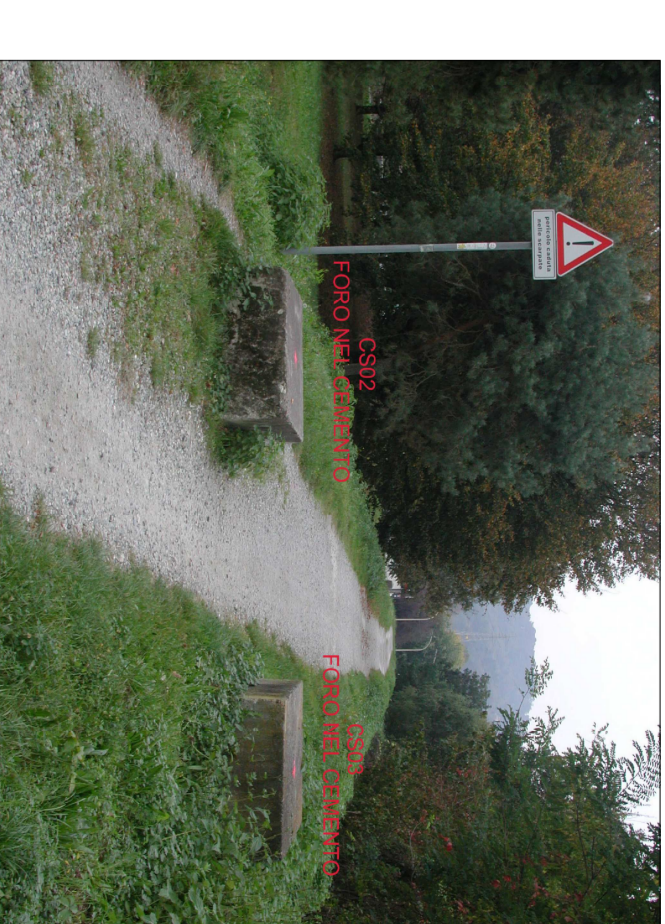
RIPRISTINO AVVALAMENTO PISTA CICLABILE

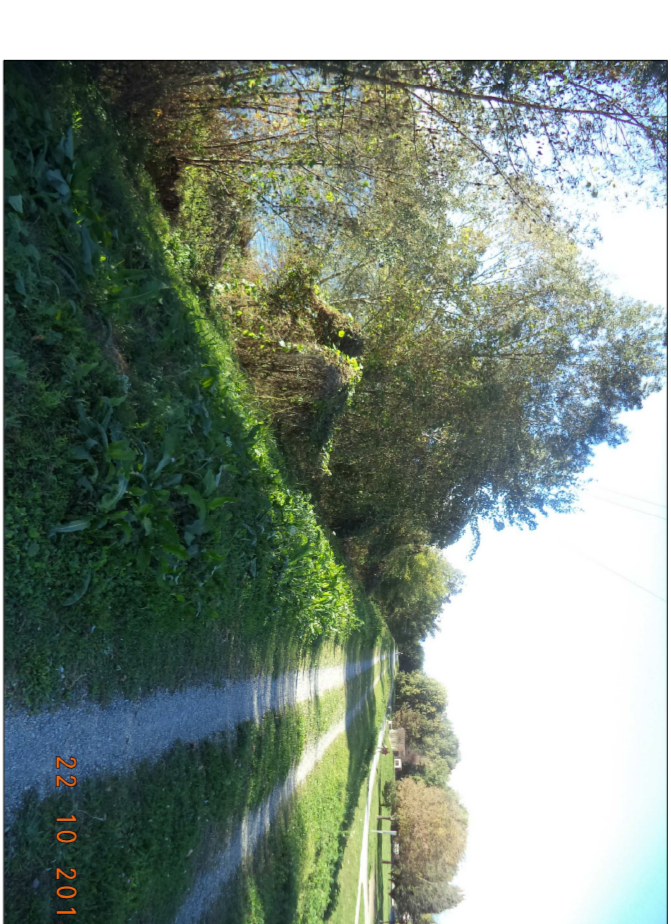
RIPRISTINO AVVALAMENTO PISTA CICLABILE

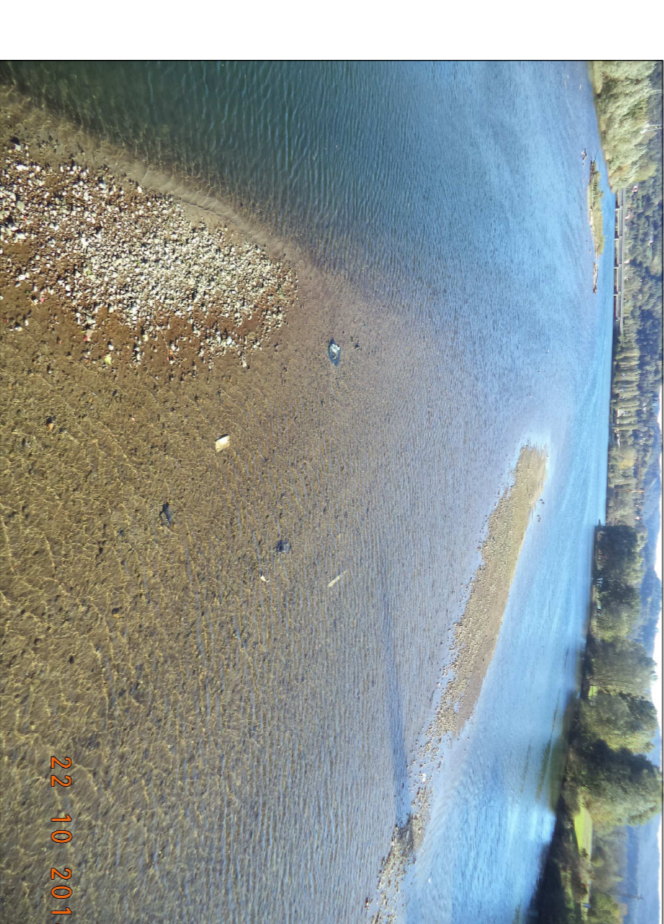
DEPOSITO ALLUVIONALE CENTRO ALVEO

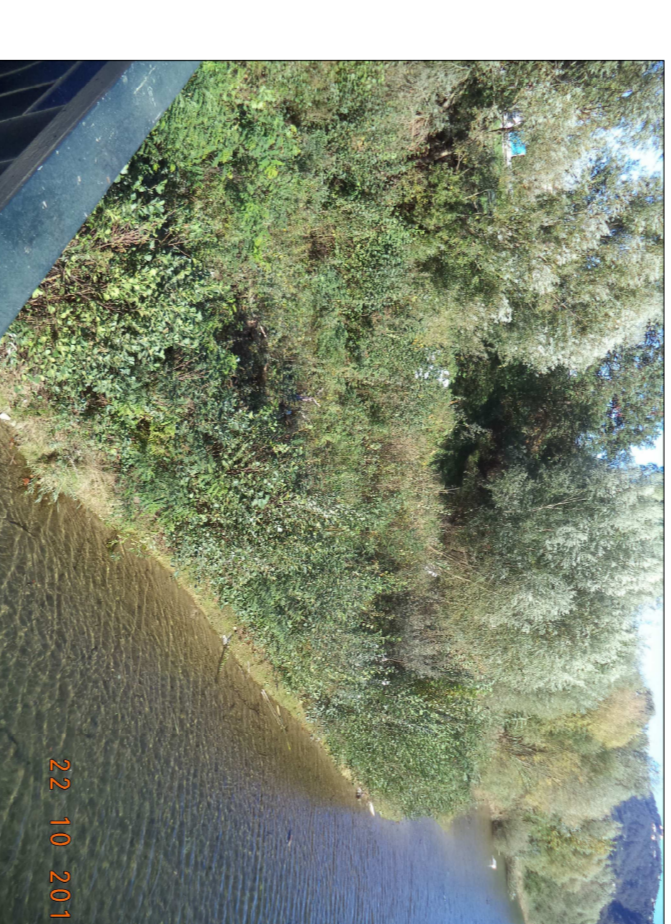
DEPOSITO ALLUVIONALE SPONDA SINISTRA

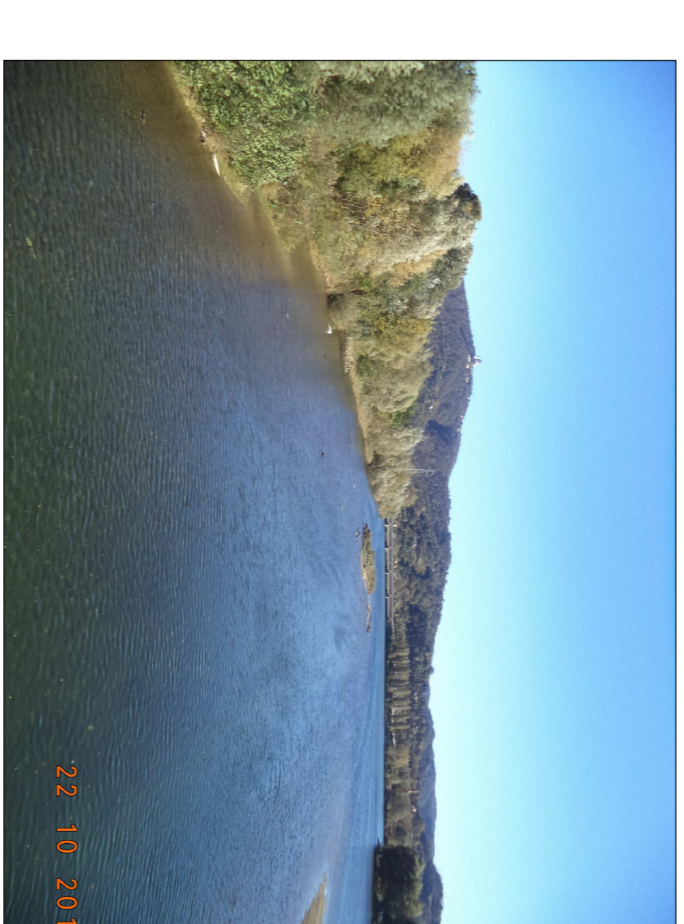
DEPOSITI ALLUVIONALI
