**PROGETTO MANUTENZIONE STRAORDINARIA
E MESSA A NORMA PALAZZO CIVICO
ANNO 2015**

PROGETTO ESECUTIVO

OGGETTO
**SCALA 3
INTERVENTI DI ADEGUAMENTO NORMATIVO**

ELABORATO
AR.04

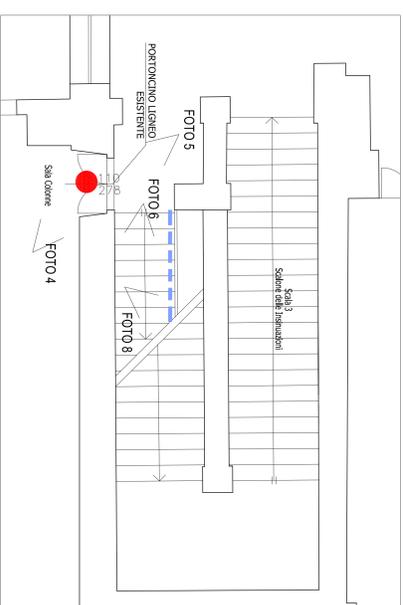
PIANTA PIANO SECONDO scala 1:50

DESCRIZIONE DEGLI INTERVENTI PREVISTI:
- Modifica del mancorrente in ferro compreso tra il piano secondo ed il terzo per adeguare l'altezza con inserimento di corrimano in ferro (sviluppo circa 1,20 mq).
- Sostituzione di porta REI 120 al piano terzo con nuovo porta REI con obolo (1,30x2,15)

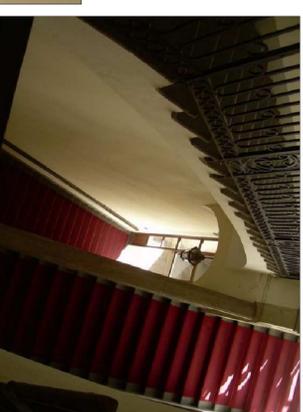
FOTO 9

PORTONCINO AL PIANO TERRENO

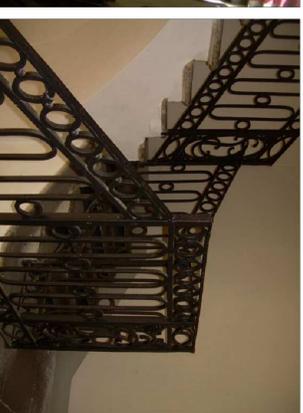
FOTO 10

PORTONCINO AL PIANO TERRENO

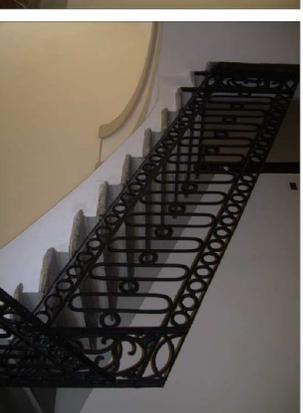
FOTO 11

PORTONCINO AL PIANO TERRENO

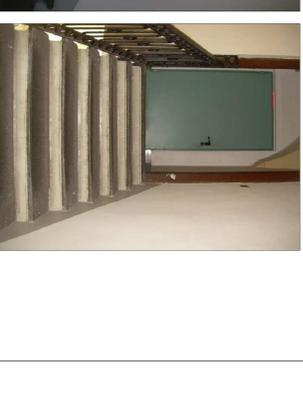
FOTO 12

PORTONCINO AL PIANO TERRENO
